Diagnóstico de las lesiones como patologías
en el Edificio de La Cristalería del Centro Histórico
Urbano de la ciudad de Santiago de Cuba.

TRABAJO DE DIPLOMA PRESENTADA EN OPCIÓN AL TÍTULO DE ARQUITECTO

Adriana Juy Guevara

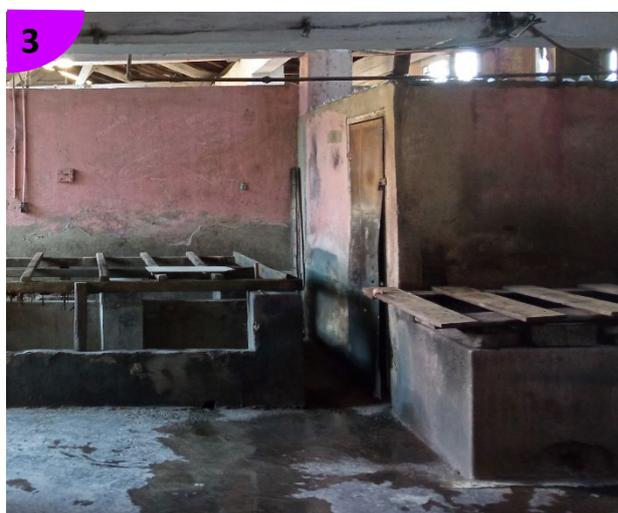
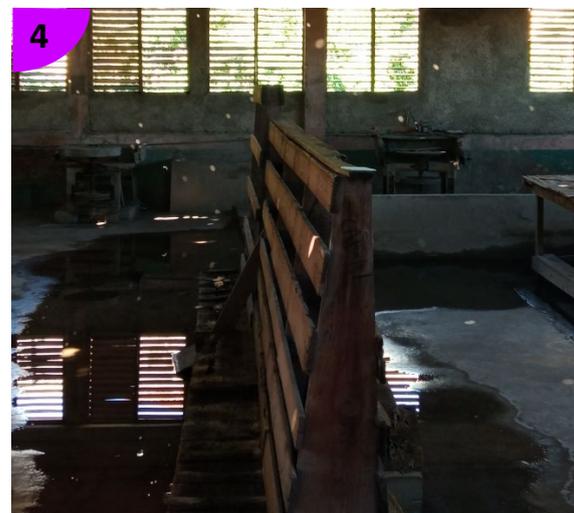
Fig.19: Levantamiento de las humedades

Se evidencia claramente que las manchas de humedad afectan mayormente a los muros interiores y en las losas del edificio, y de igual forma en vigas y columnas.

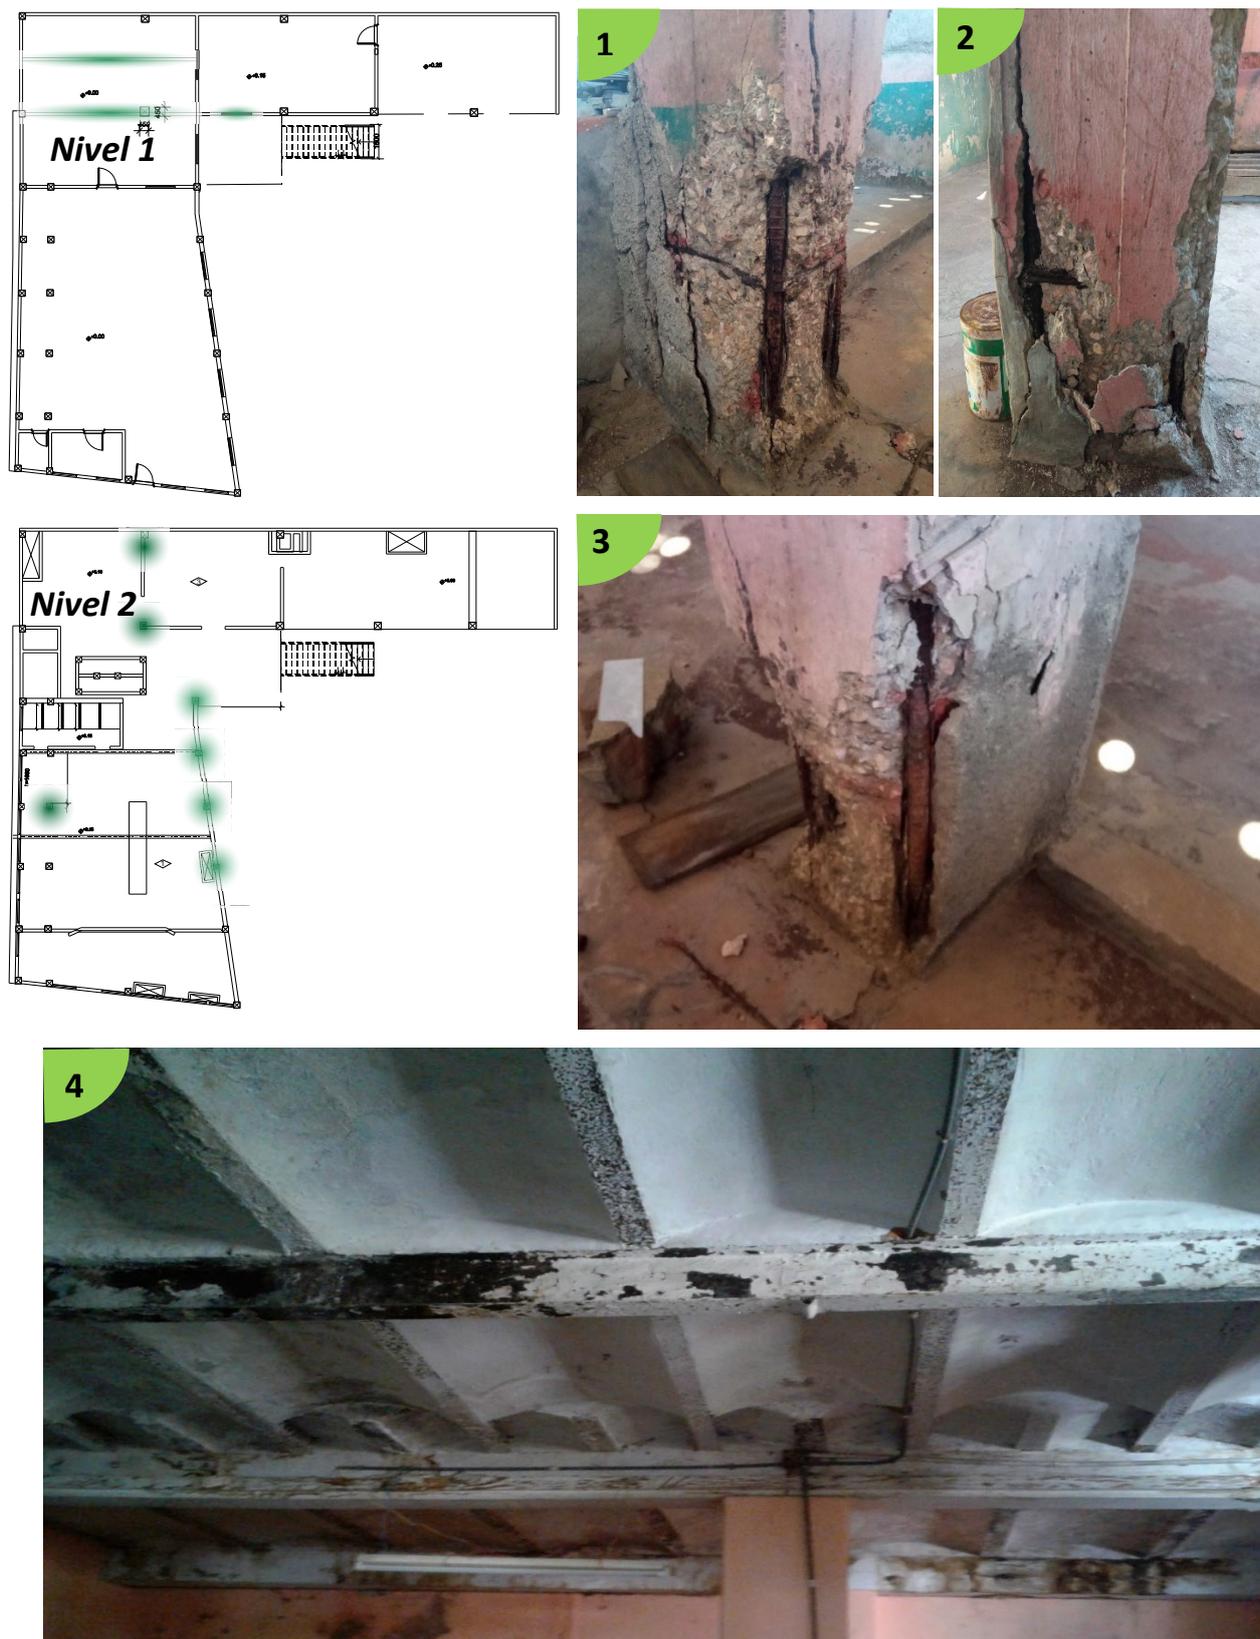
Fig.21: Levantamiento de la lesión de corrosión

- Estructura sometida a condiciones climáticas adversas.
- Contenido de humedad, que a su vez fija la disponibilidad de oxígeno en las cercanías de la armadura.
- Presencia de cloruros y utilización de materiales para los revestimientos no acordes con los requerimientos del tipo de acero ni el hormigón utilizado originalmente.
- Falta de un plan de mantenimiento.

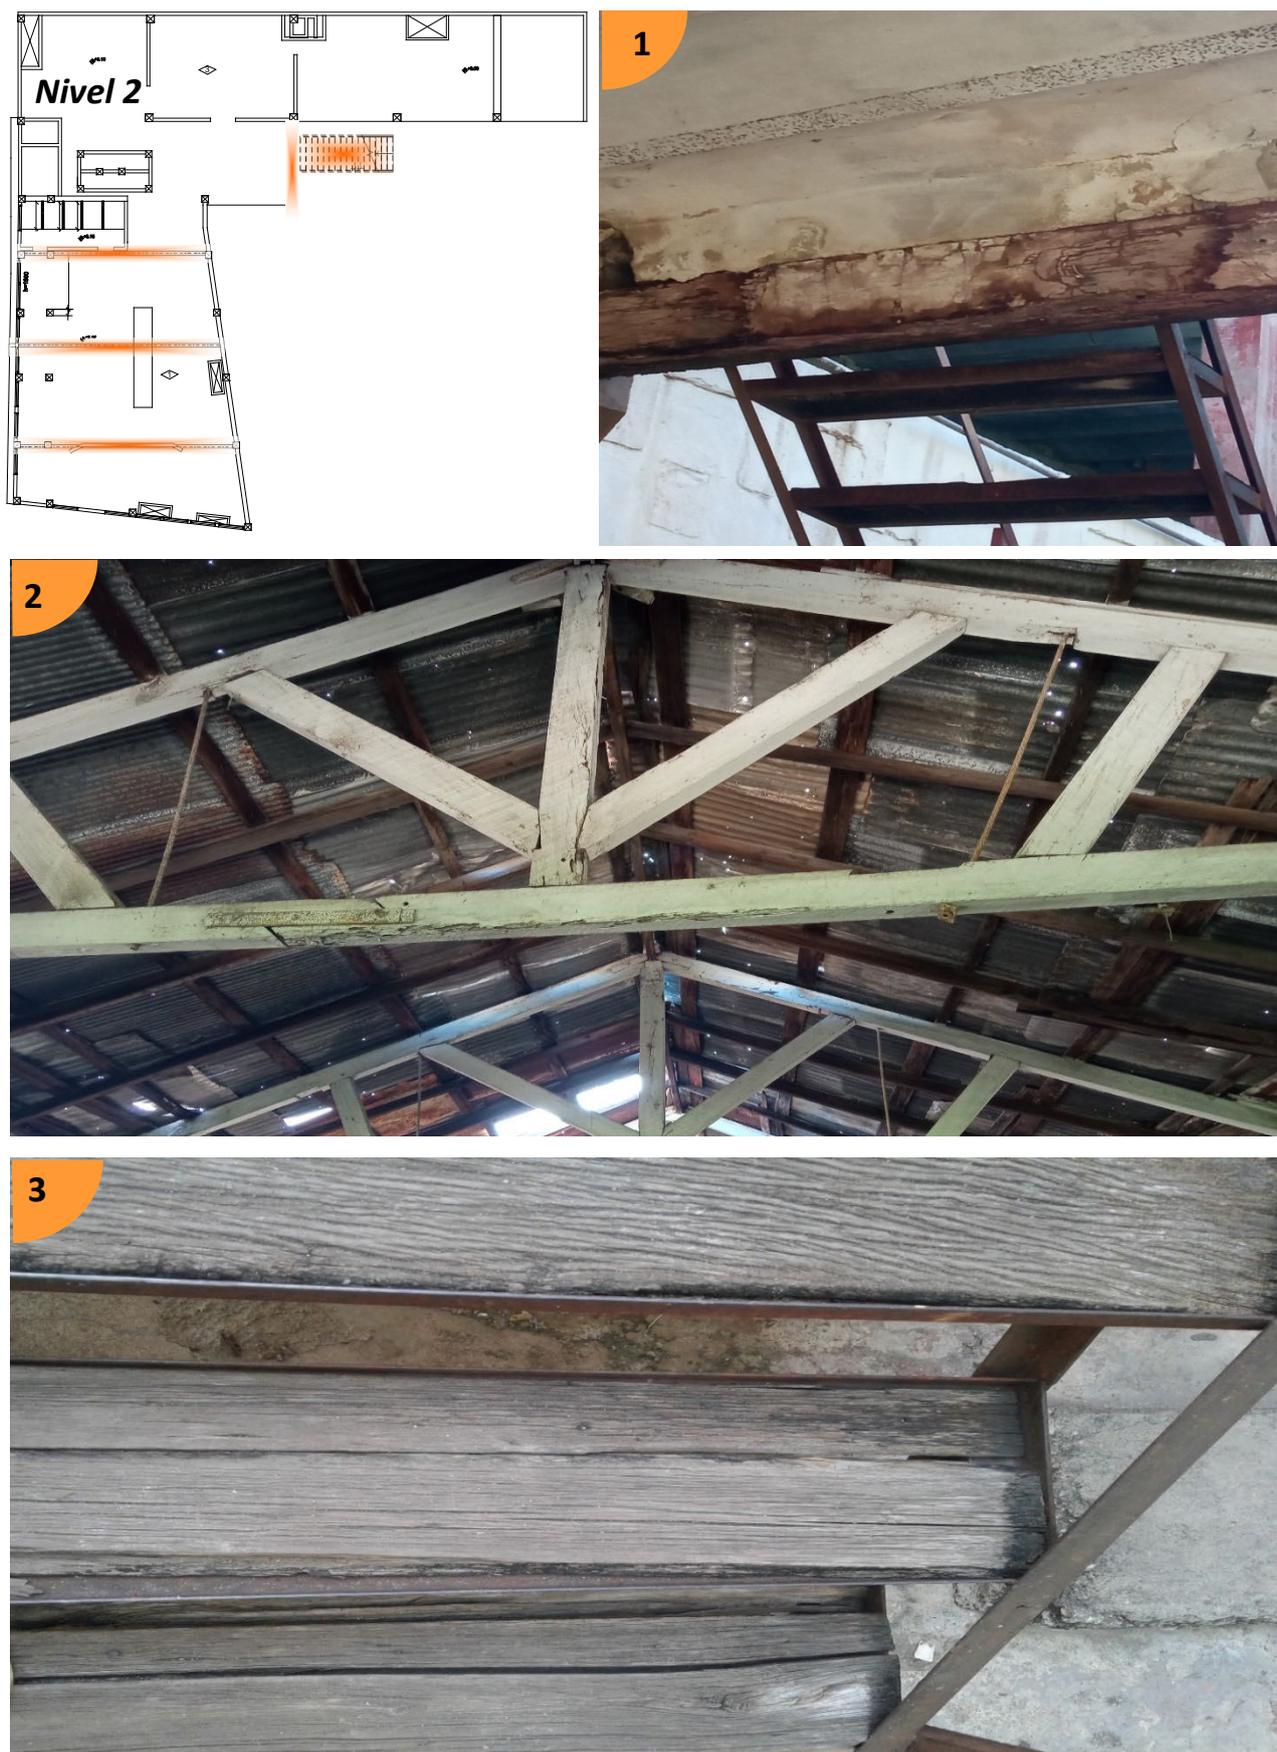
Fig.23: Levantamiento de la lesión de pudrición en elementos de madera.

Se apreció además la desintegración por presencia de insectos xilófagos y sus larvas, además de hongos.

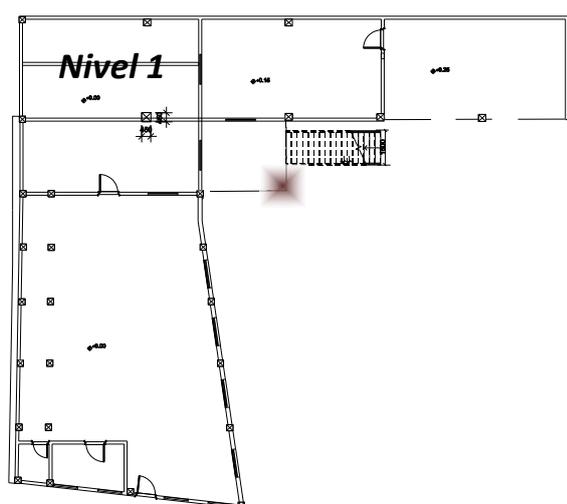
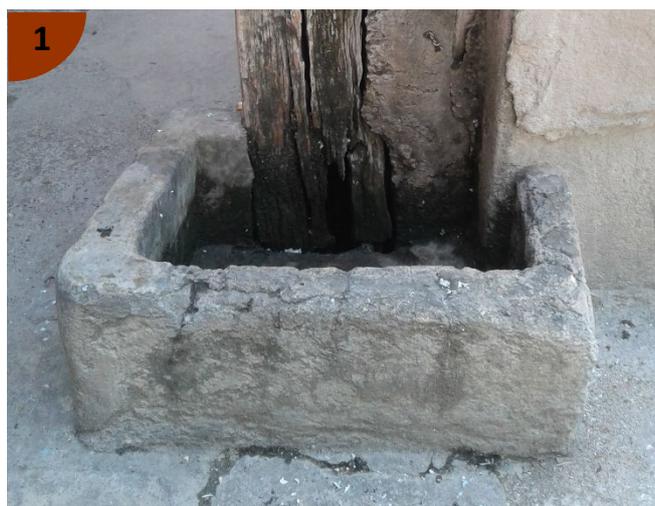
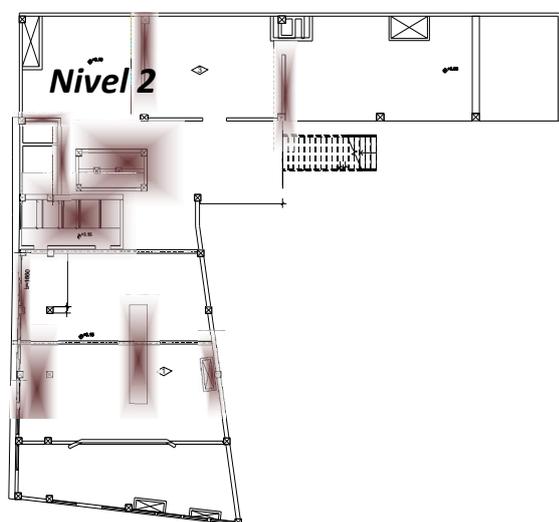
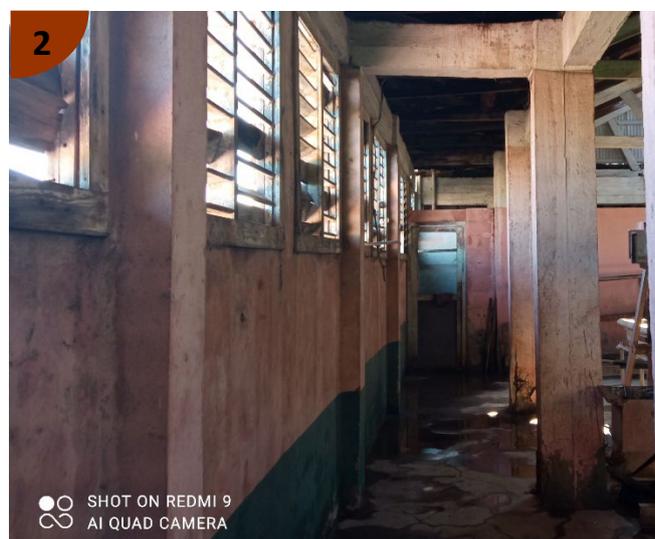
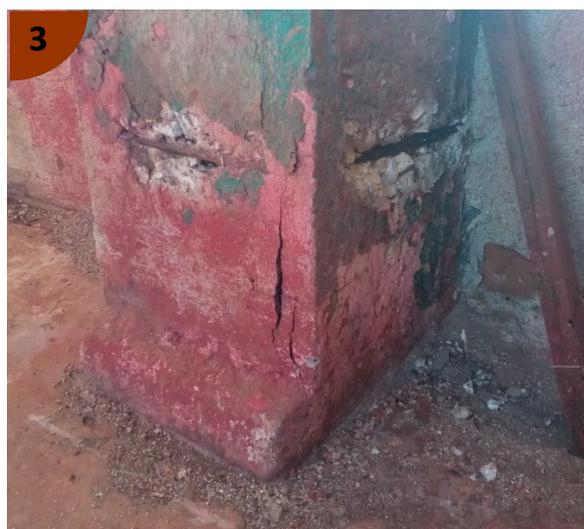
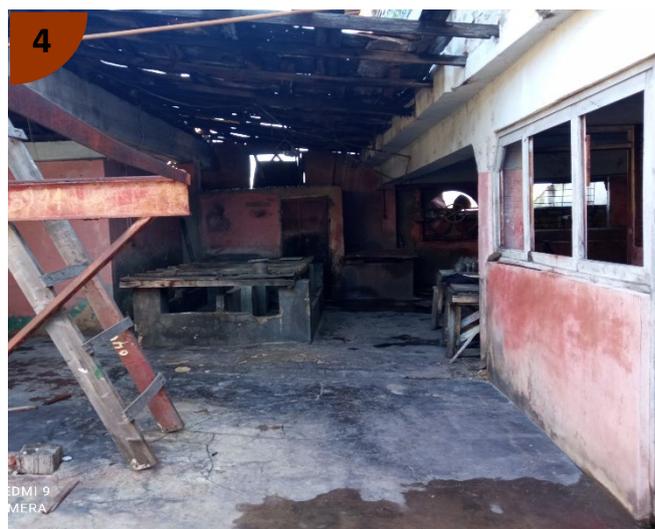
Fig.25: Levantamiento de las suciedades

Si bien esta lesión contribuye al deterioro paulatino y constante del inmueble, no representa un alto riesgo, ni conlleva a un gran nivel de daño.

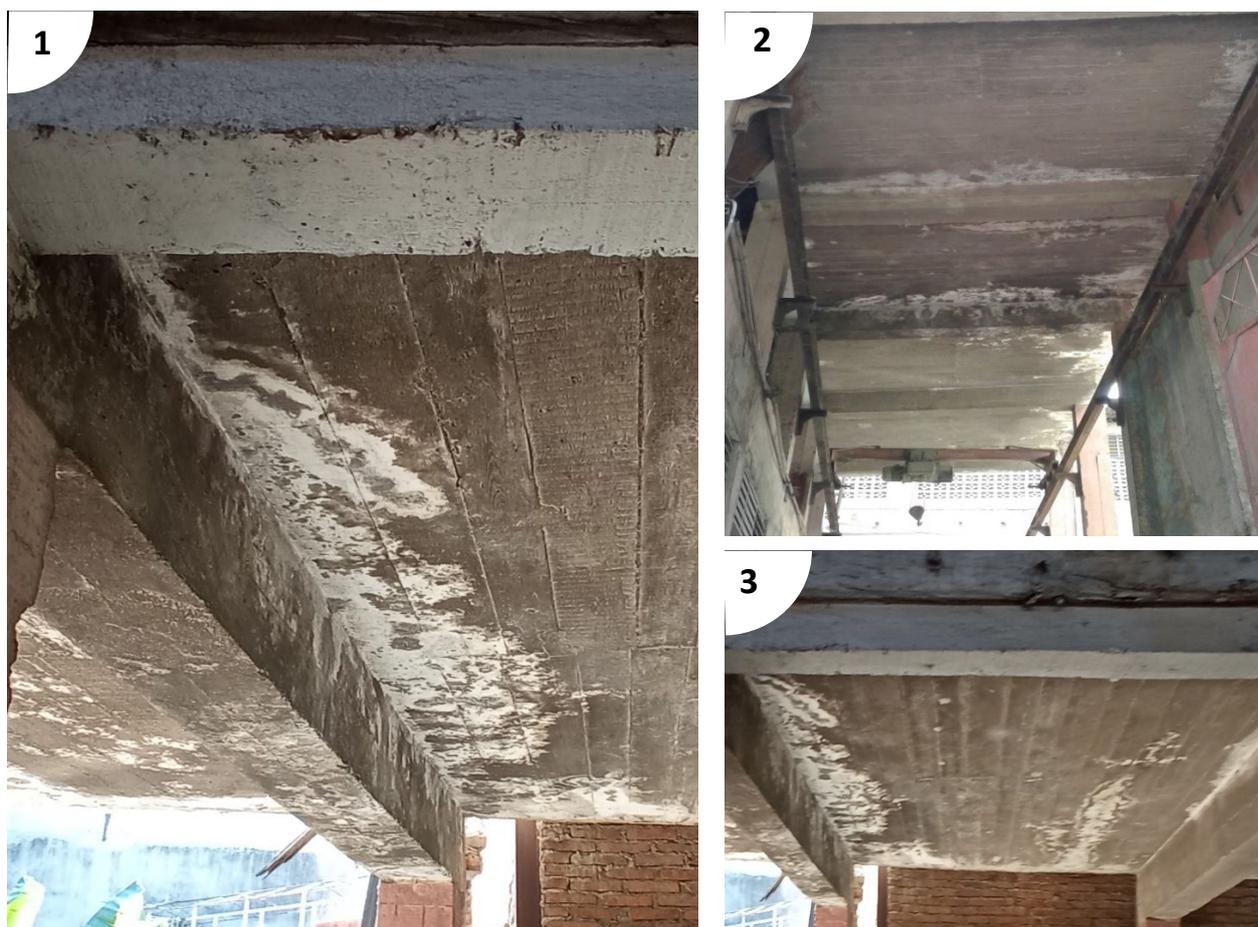
Fig.26: Levantamiento de las eflorescencias.

El nivel de daño que causa esta lesión es moderado, aunque la misma afecta los elementos estructurales de soporte de dicho tanque de agua. Esta lesión en sí mismas no aporta gran peligrosidad para el estado técnico-constructivo del edificio. Pero la forma en la que se presenta, asume un papel de acelerador para la evolución de otras patologías que si comprometen las propiedades estructurales de los diferentes elementos.

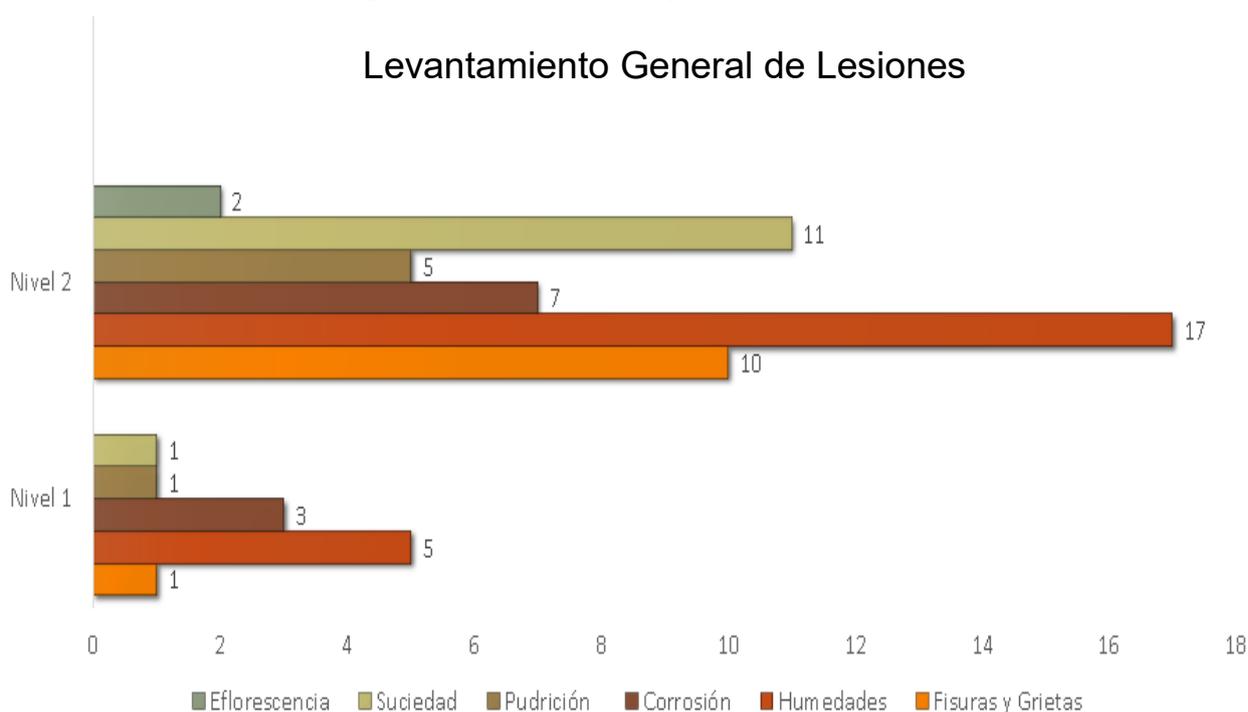
Fig.27 Levantamiento general por niveles

La causa fundamental del mal estado de este segundo nivel se debe al deterioro evidente de la cubierta, ya que esta es entrada directa de humedad causada por las lluvias; la cual es una lesión primaria que genera como consecuencia las otras lesiones (corrosión, desprendimientos del hormigón en las columnas y pudriciones en la madera).

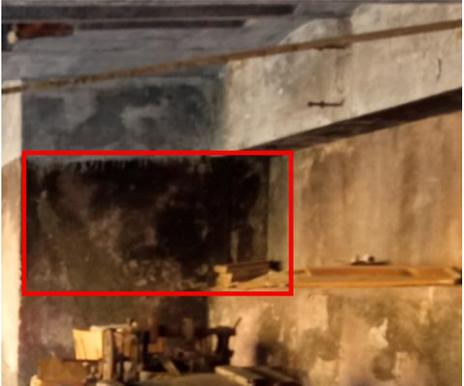
<p>Muro segundo nivel (Bloque 2)</p>	<p>área:1.9 m²</p>	<ul style="list-style-type: none"> - Exposición a condiciones ambientales favorables a la humedad. - Locales expuestos a alto nivel de humedad debido al uso necesario del agua para el trabajo de cristalería. 	<ul style="list-style-type: none"> -Propiciar mejor acondicionamiento para evitar la exposición continua a condiciones de humedad. -Limpiar con abundante agua y cepillo, para eliminar la suciedad incrustada en los poros de la pared. -Aplicar de pintura impermeable de ser necesario.

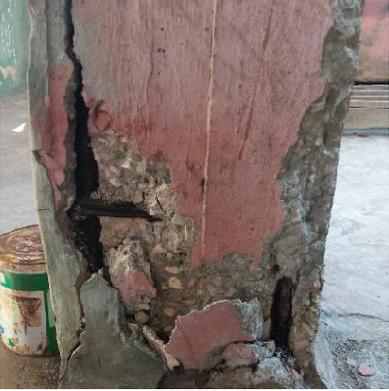
<p>Lesión _ A.2.5 Corrosión en Columna</p>	<p>Columna eje E/2 y 3 (Segundo nivel)</p>	<p>área:0.45m²</p>	<ul style="list-style-type: none"> - Alta corrosión del acero, lo cual provoca que el 	<ul style="list-style-type: none"> - Retirar los pedazos de hormigón, y limpiar bien.

<p>hormigón se desprenda.</p>	<ul style="list-style-type: none"> - Quitar la corrosión de las barras de acero y limpiarlas. - Preparar una mezcla de mortero que contenga la resistencia de dicho elemento y colocársela.
<p>Lesión _ A.2.6 Corrosión en Columna</p>

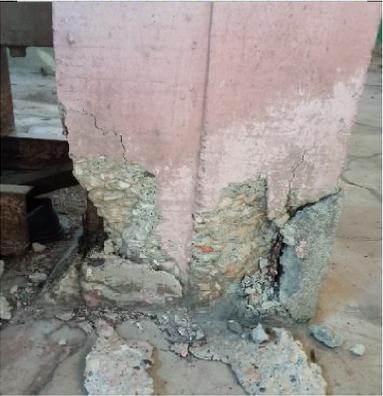
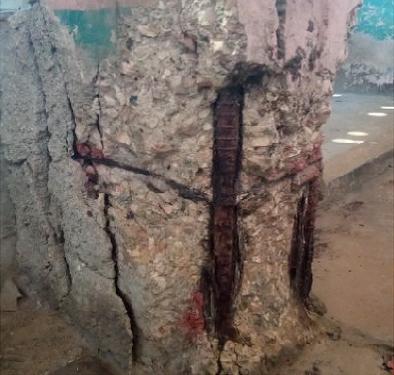
<p>Columna eje D/2 y 3 (Segundo nivel)</p>	<p>área:0.25m²</p>	<p>- Alta corrosión del acero, lo cual provoca que el hormigón se desprenda.</p>	<ul style="list-style-type: none"> - Retirar los pedazos de hormigón, y limpiar bien. - Quitar la corrosión de las barras de acero y limpiarlas. - Preparar una mezcla de mortero que contenga la resistencia de dicho elemento y colocársela.
<p>Lesión _ A.2.7 Corrosión en Columna</p>	<p>Columna eje C/2 y 3 (Segundo nivel)</p>	<p>área:0.7m²</p>	<p>- Alta corrosión del acero, lo cual provoca que el hormigón se desprenda.</p>	<ul style="list-style-type: none"> - Retirar los pedazos de hormigón, y limpiar bien. - Quitar la corrosión de las barras de acero y limpiarlas. - Preparar una mezcla de mortero que contenga la

<p>resistencia de dicho elemento y colocársela.</p>
<p>Lesión _ A.2.8 Corrosión en Columna</p>

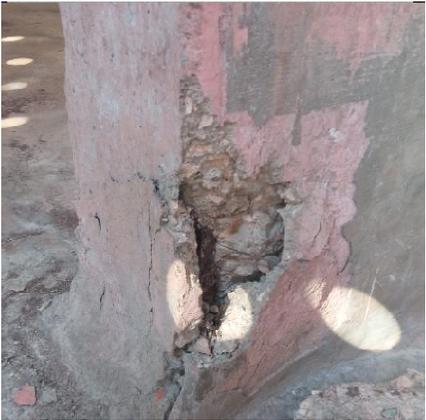
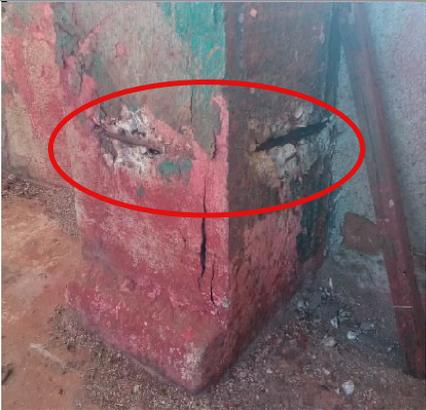
<p>Columna eje B/2 y 3 (Segundo nivel)</p>	<p>área:0.15m²</p>	<p>- Alta corrosión del acero, lo cual provoca que el hormigón se desprenda.</p>	<p>- Retirar los pedazos de hormigón, y limpiar bien. - Quitar la corrosión de las barras de acero y limpiarlas. - Preparar una mezcla de mortero que contenga la resistencia de dicho elemento y colocársela.</p>
<p>Lesión _ A.2.9 Corrosión en Columna</p>	<p>Columna eje H/2 (Segundo nivel)</p>	<p>área:0.08m²</p>	<p>- Alta corrosión del acero, lo cual provoca que el hormigón se desprenda.</p>	<p>- Retirar los pedazos de hormigón, y limpiar bien. - Quitar la corrosión de las barras de acero y limpiarlas. - Preparar una mezcla de mortero que contenga la</p>

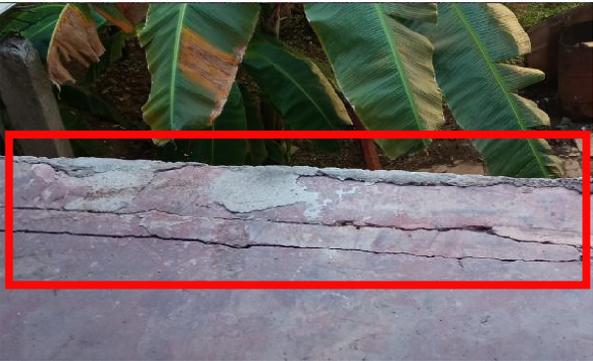
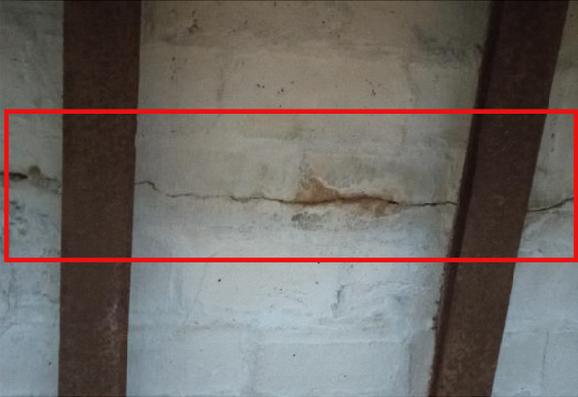
<p>resistencia de dicho elemento y colocársela.</p>
<p>Lesión_ A.3.1 Grietas en Losa de entrepiso</p>

<p>Losa de entrepiso entre eje 4/5 (Segundo nivel)</p>	<p>área:1.7m²</p>	<p>-El agrietamiento proviene de grietas finas capilares que pueden provenir de la retracción del hormigón, movimientos sísmicos o asentamientos diferenciales. -Puede producirse agrietamiento además por exceso de carga o deterioro por el paso tiempo.</p>	<p>-Primeramente, asegurarse de no que las grietas no sean consecuencia de la excesiva carga. -Aplicación de un pequeño mortero con la resistencia requerida para cubrir bien el espacio de la grieta.</p>
<p>Lesión_ A.3.2 Grietas en Losa de entrepiso</p>	<p>Losa de techo entre eje 3/4 (Primer nivel)</p>	<p>área:0.9m²</p>	<p>-El agrietamiento proviene de grietas finas capilares que pueden provenir de la retracción del</p>	<p>-Primeramente, asegurarse de no que las grietas no sean consecuencia de la excesiva carga.</p>

<p>hormigón, movimientos sísmicos o asentamientos diferenciales. -Puede producirse agrietamiento además por exceso de carga o deterioro por el paso tiempo.</p>	<p>-Aplicación de un pequeño mortero con la resistencia requerida para cubrir bien el espacio de la grieta.</p>
<p>Lesión_ A.3.3 Grietas en Losa de entrepiso</p>

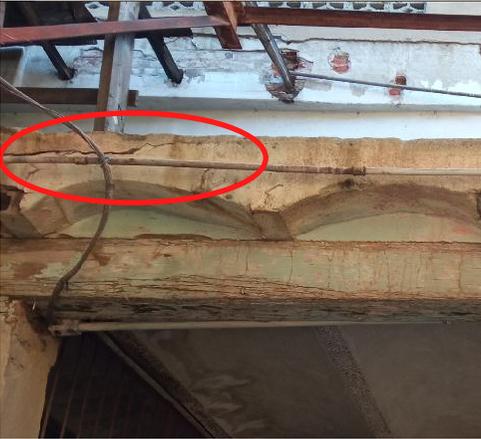
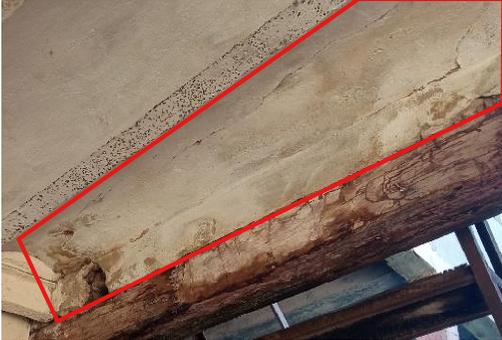
<p>Losa de techo entre eje 2/3 (Segundo nivel)</p>	<p>área:0.3m²</p>	<p>-El agrietamiento proviene de grietas finas capilares que pueden provenir de la retracción del hormigón, movimientos sísmicos o asentamientos diferenciales. -Puede producirse agrietamiento además por exceso de carga o deterioro por el paso tiempo.</p>	<p>-Primeramente, asegurarse de no que las grietas no sean consecuencia de la excesiva carga. -Aplicación de un pequeño mortero con la resistencia requerida para cubrir bien el espacio de la grieta.</p>
<p>Lesión_ A.3.4 Grietas en Losa de entrepiso</p>	<p>Losa de techo entre eje 2/3 (Primer nivel)</p>	<p>área:0.2m²</p>	<p>-El agrietamiento proviene de grietas finas capilares que pueden provenir de la retracción del hormigón, movimientos</p>	<p>-Primeramente, asegurarse de no que las grietas no sean consecuencia de la excesiva carga. -Aplicación de un pequeño mortero con la</p>

<p>sísmicos o asentamientos diferenciales. -Puede producirse agrietamiento además por exceso de carga o deterioro por el paso tiempo.</p>	<p>resistencia requerida para cubrir bien el espacio de la grieta.</p>
<p>Lesión_ A.3.5 Humedad en Viga</p>

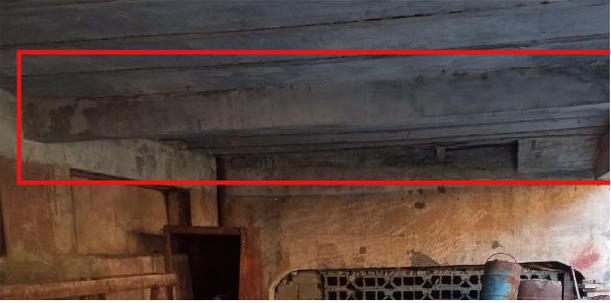
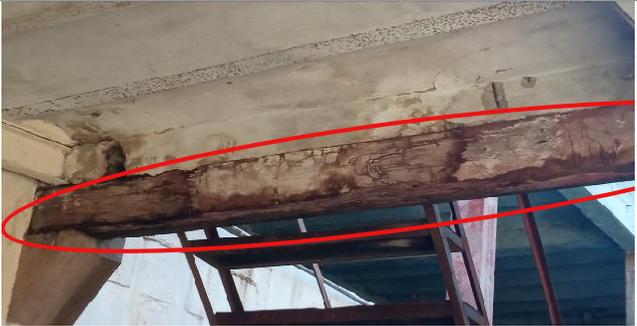
<p>Viga del eje 5 / eje H y G</p>	<p>área:1.5 m²</p>	<ul style="list-style-type: none"> - Exposición a condiciones ambientales favorables a la humedad. - Locales expuestos a alto nivel de humedad debido al uso necesario del agua para el trabajo de cristalería. - Filtración continua proveniente de tuberías ubicada en losa de entresuelo. 	<ul style="list-style-type: none"> -Propiciar mejor acondicionamiento para evitar la exposición continua a condiciones de humedad. -Limpiar con abundante agua y cepillo, para eliminar la suciedad incrustada en los poros de la pared. -Aplicar de pintura impermeable de ser necesario.
<p>Lesión_ A.3.6 Pudrición de la Viga de Madera</p>	<p>Viga de soporte de la escalera</p>	<p>área:0.8 m²</p>	<ul style="list-style-type: none"> - Constante exposición a condiciones climáticas propicias a la humedad. 	<ul style="list-style-type: none"> - Para los hongos e insectos, utilizar método de pregnación e inyección tipo orgánico, conteniendo disolventes derivados del

<ul style="list-style-type: none"> - Deterioro o envejecimiento por el paso del tiempo. - Falta de mantenimiento con pinturas y demás. 	<p>petróleo para la solubilización de las sustancias activas de síntesis.</p> <ul style="list-style-type: none"> - Reposición en caso de que el elemento tenga un alto nivel de daño.
<p>Lesión_A.3.7 Corrosión de Viga de acero I</p>

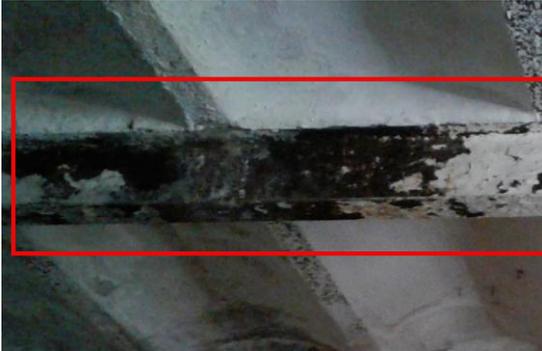
<p>Viga del eje G % eje 1y 2</p>	<p>área:0.8 m²</p>	<ul style="list-style-type: none"> - Exposición a un ambiente con abundante humedad. - Filtraciones y humedades continuas. - Falta de mantenimiento y protección contra la corrosión. 	<ul style="list-style-type: none"> - Consiste en la aplicación de un revestimiento no metálico sobre la superficie a proteger de forma que, efectivamente, se logre aislar el contacto entre el acero y las condiciones de humedad y oxígeno. - Cepillar las partes afectadas para retirar la corrosión y una vez hecho esto, aplicar pintura anticorrosiva.

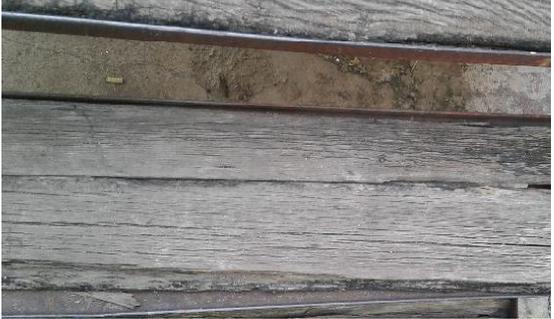
<p>Lesión_A.4.1 Pudrición de la Madera de la Escalera</p>	<p>Escalera</p>	<p>área:3.6 m²</p>	<ul style="list-style-type: none"> - Constante exposición a condiciones climáticas propicias a la humedad. - Deterioro o envejecimiento por el paso del tiempo. 	<ul style="list-style-type: none"> - Para los hongos e insectos, utilizar método de pregnación e inyección tipo orgánico, conteniendo disolventes derivados del petróleo para la solubilización de las sustancias activas de síntesis.

<ul style="list-style-type: none"> - Falta de mantenimiento con pinturas y barnices. 	<ul style="list-style-type: none"> - Reposición en caso de que el elemento tenga un alto nivel de daño.
<p>Lesión_A.5.1 Deterioro del Techo (Desprendimiento y desgaste Madera y de las tejas de zinc)</p>

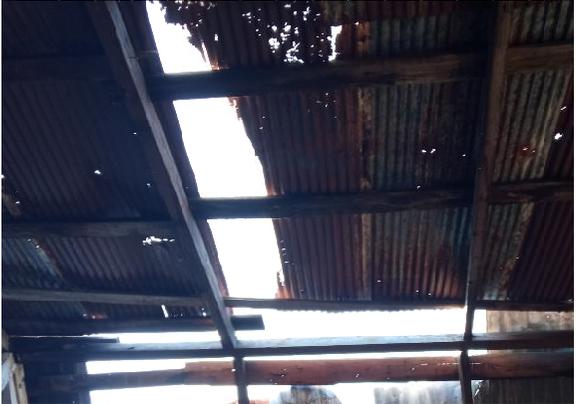
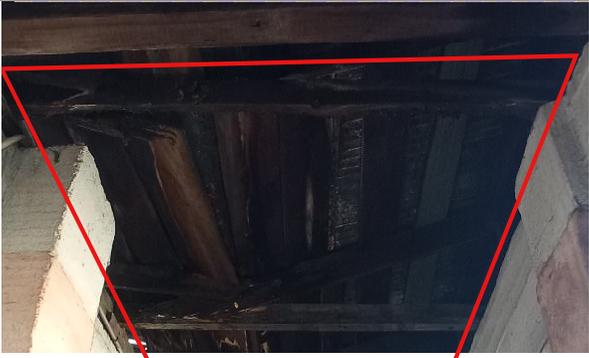
Cubierta (segundo Nivel)	área:4.6 m ²	<ul style="list-style-type: none"> - Constante exposición a condiciones climáticas propicias a la humedad. - Deterioro o envejecimiento por el paso del tiempo. - Falta de mantenimiento con pinturas y barnices. 	<ul style="list-style-type: none"> - Para los hongos e insectos, utilizar método de pregnación e inyección tipo orgánico, conteniendo disolventes derivados del petróleo para la solubilización de las sustancias activas de síntesis. - Reposición en caso de que el elemento tenga un alto nivel de daño.
<p>Lesión_A.5.2 Deterioro del Techo (Desprendimiento y desgaste de Madera y de las tejas de zinc)</p>	Cubierta (segundo Nivel)	área:2.4 m ²	<ul style="list-style-type: none"> - Constante exposición a condiciones climáticas propicias a la humedad. 	<ul style="list-style-type: none"> - Para los hongos e insectos, utilizar método de pregnación e inyección tipo orgánico, conteniendo disolventes derivados del

<ul style="list-style-type: none">- Deterioro o envejecimiento por el paso del tiempo.- Falta de mantenimiento con pinturas y barnices.	<p>petróleo para la solubilización de las sustancias activas de síntesis.</p> <ul style="list-style-type: none">- Reposición en caso de que el elemento tenga un alto nivel de daño.
---	--	--	--	--
