**Título del trabajo: Ensayos destructivos y no destructivos previos al diagnóstico estructural de Hostal Cuidamar con el uso de equipos experimentales.**

**Trabajo presentado en  
opción al título de Arquitecto**

**Autor: Laura Bayard Cala**

**Año 2022**

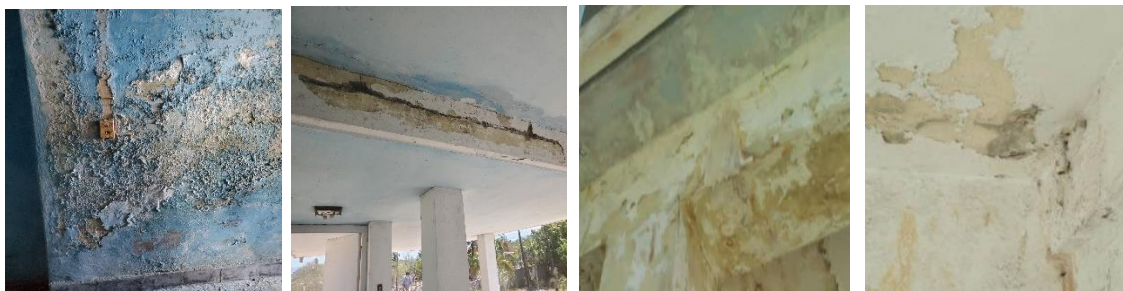
Las lesiones que se manifiestan actualmente en las partes componentes del edificio, que parten de una lesión primaria que es la humedad provocada por el desbordamiento de un tanque elevado que trajo como consecuencias otras lesiones secundarias tales como: desprendimiento, corrosión, manchas de humedad, eflorescencia, abofamiento, y otras como grietas y fisuras que pueden provenir de la retracción del hormigón, movimientos sísmicos o asentamientos. (Ver figura 2.1, 2.2, 2.3 y anexo 2.1,2.2,2.3,2.4,2.5,2.6,2.7)

Figura 2.1. Levantamiento de lesiones con el método de Tejera Garófalo.

- Se realizaron varias visitas a la obra, a la cual, con una observación visual directa, se le realizó un levantamiento de lesiones diagnosticadas por el método de Tejera y el cual arrojó como resultado que el edificio se encuentra en un estado técnico REGULAR el cual necesita una REHABILITACIÓN MEDIA.

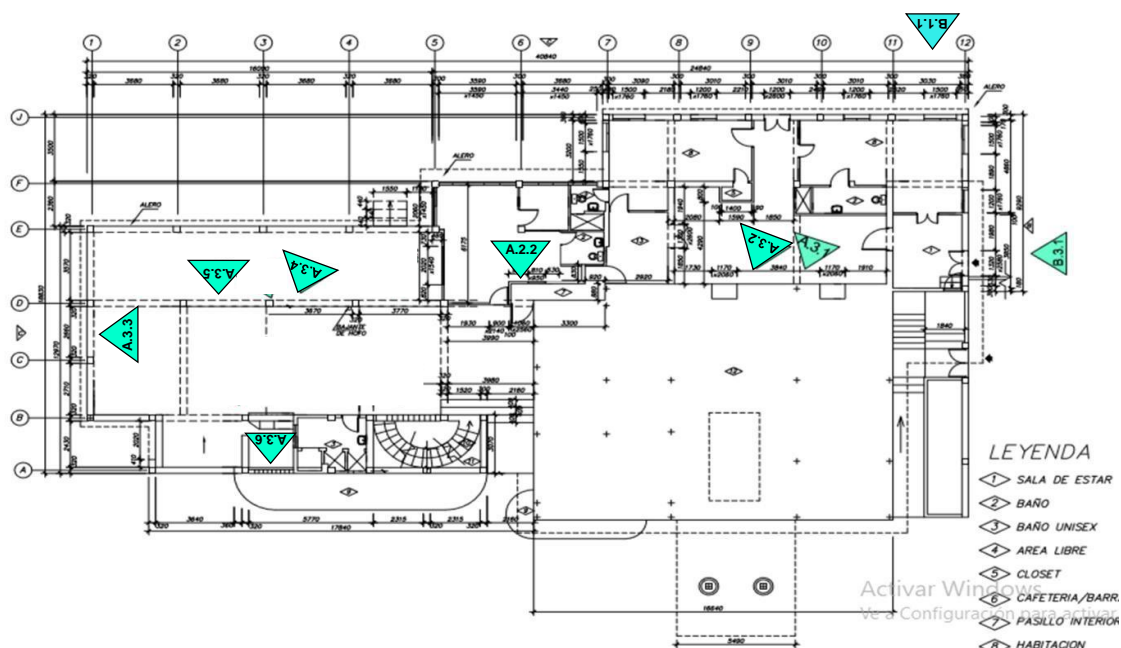
Figura 2.2. Lesiones ubicadas en planta sótano.

- Pérdida de recubrimiento en elementos estructurales losas y vigas.
- Corrosión en las barras de refuerzo de los elementos losas y vigas.
- Fisuras y grietas en vigas y columnas.
- Manchas, abofamiento y eflorescencia de humedad en muros del sótano.

Las causas principales de todas las lesiones encontradas en el edificio objeto de estudio en sentido general se deben a la filtración provocada por la acumulación de aguas pluviales en la cubierta, los años de explotación, la falta de mantenimiento, los fenómenos naturales y el entorno agresivo cerca del litoral.

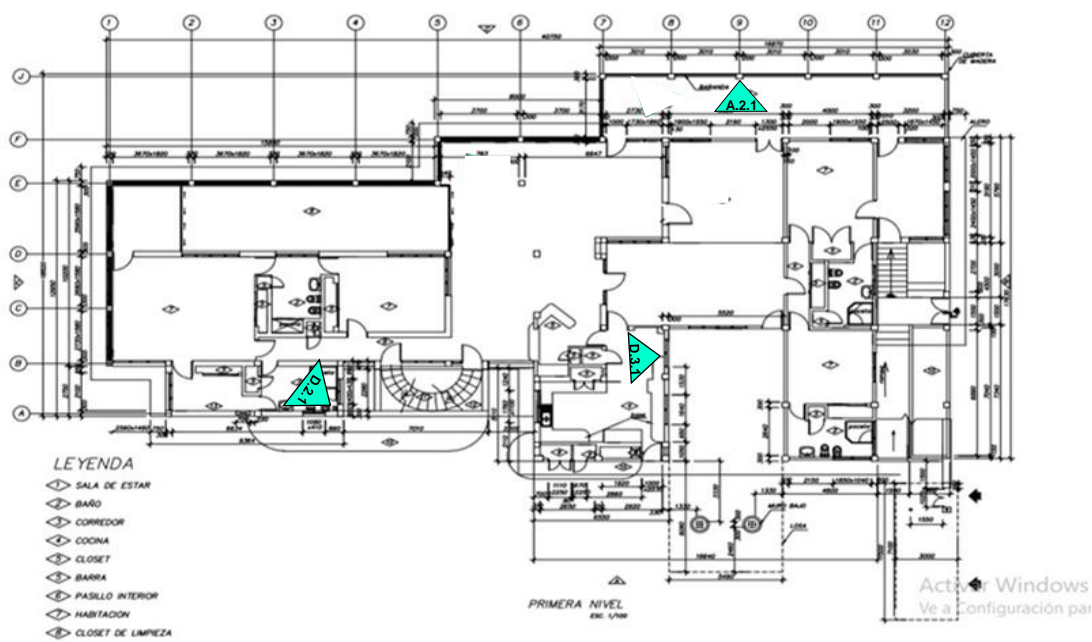
Figura 2.3. Lesiones ubicadas en planta primer nivel.

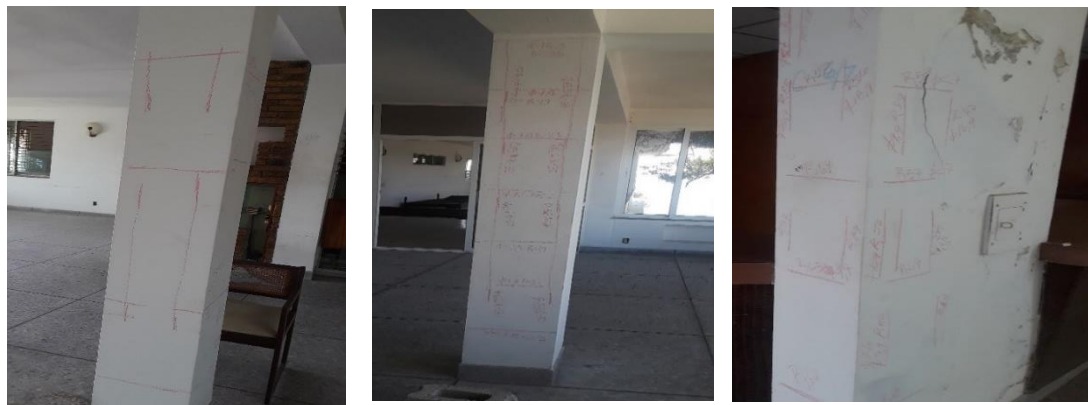
Véase la presencia de acero longitudinal y transversal en columnas.

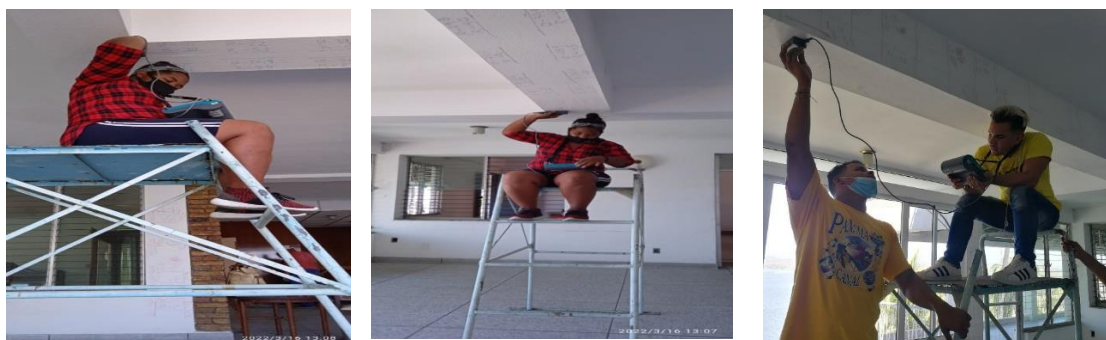
Búsqueda de aceros longitudinal y transversal en las vigas

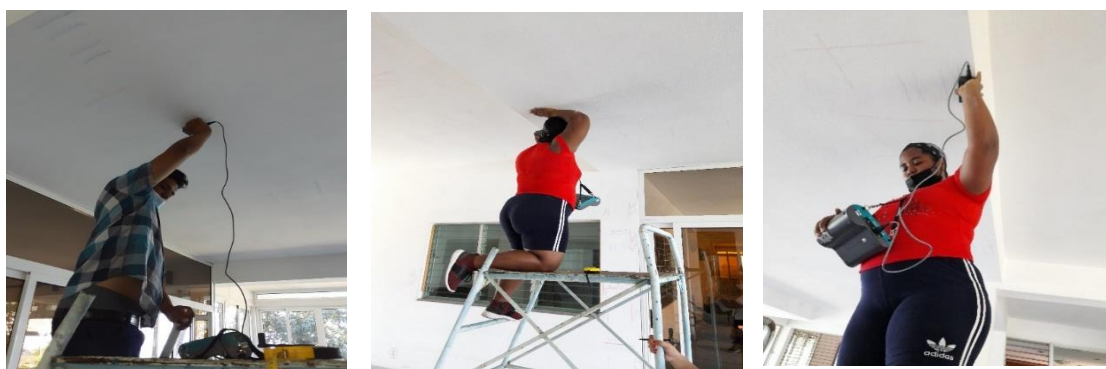
Búsqueda de aceros en ambas direcciones de trabajo de las losas

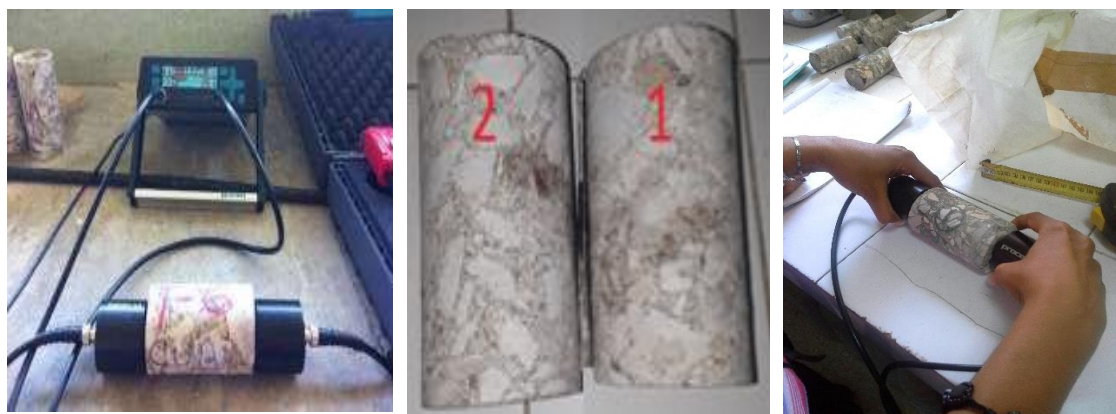
El ensayo de ultrasonido del hormigón se realizó a dos de los testigos extraídos. Siempre que los resultados de velocidad de la onda no difieran en 50m/s se realizan dos mediciones en el mismo punto. (Ver figura 2.15 y tabla 2.6 y 2.7)

Figura 2.15. ultrasonido del hormigón por método indirecto en piso y por el método directo en los testigos 1 y 2.

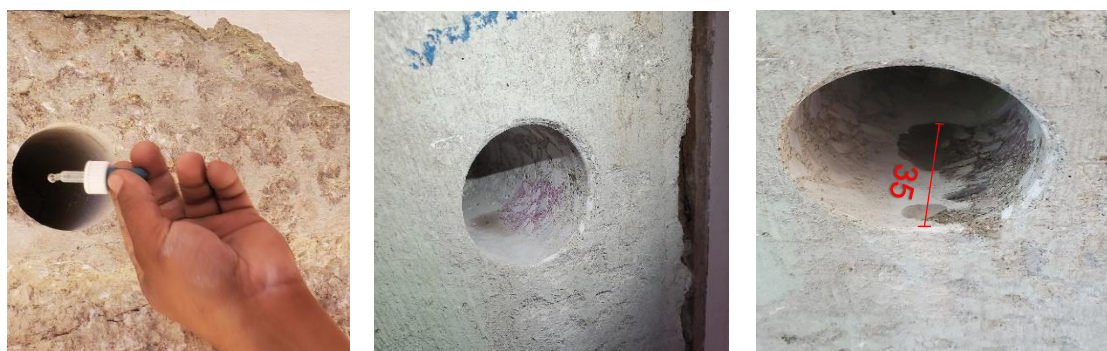
Para efectuar el ensayo de carbonatación, se realizó mediante una solución de indicador ácido-base llamado fenolftaleína al 1%. El indicador fue vertido sobre la oquedad de donde se extrajo el testigo 1 perteneciente a la columna C-7 (Ver figura.2.16 y tabla 2.8).

Figura.2.16. Ensayo de carbonatación.

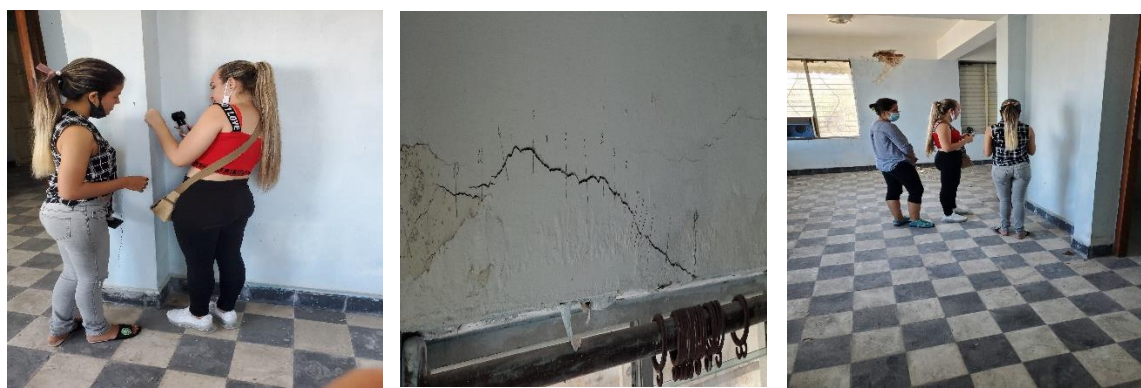
Se levantaron y se realizaron mediciones en 5 fisuras identificadas, tres en columnas y dos en vigas. En el sótano columna F-11 cara A y cara B, y viga F/J-12. En el primer nivel dos en las columnas J-8 y A/B-8 (Ver figura 2.17, tabla 2.9 y anexo 2.11)

Figura 2.17. Levantamiento y medición de fisuras

El ancho del daño en los elementos no supera los 6 mm, en las columnas las aberturas varían de 0.3 a 1.7 mm, y en la viga varia de 0.4 a 4.0 mm.

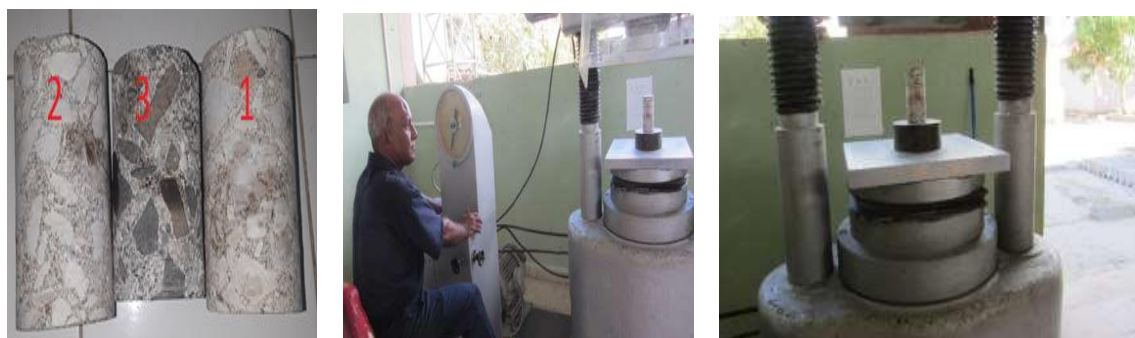
Figura 2.18. Testigos siendo ensayados.

Identificación	Ubicación	Peso (g)	∅(cm)	Altura (cm)	Área (cm <sup>2</sup> )	Carga de rotura (KN)	Resistencia a compresión (MPa)
A-8 1 <sup>er</sup> nivel	Columna	1115.23	6.8	13.6	36.29	60000	16.53
B/C-7 1 <sup>er</sup> nivel	Columna	1146.30	6.8	13.6	36.29	58000	15.98
C/D-6/7 Muro sótano	Muro	955.36	6.8	12.0	36.29	48000	13.22
