# Comportamiento de las lesiones y estado actual de las viviendas coloniales en el centro histórico de Santiago de Cuba

Tesis presentada en opción al grado científico de  
Doctor en Ciencias Técnicas

Elsi María López Arias

Santiago de Cuba  
2004

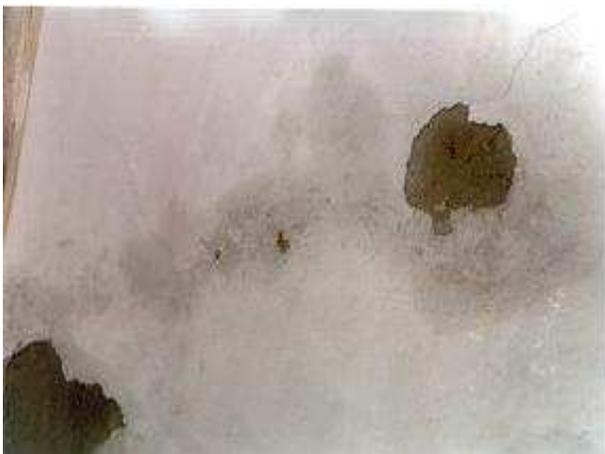
Figura 2-13. Humedad en el muro.

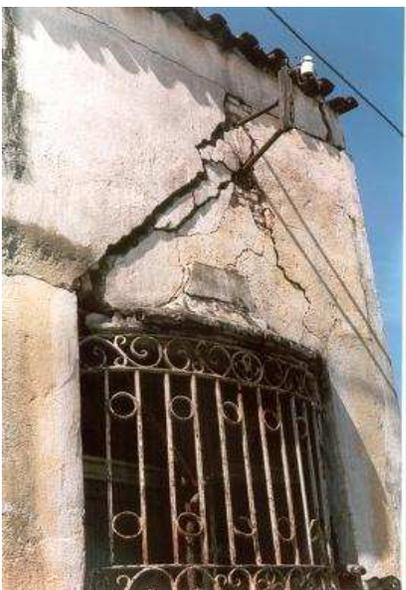
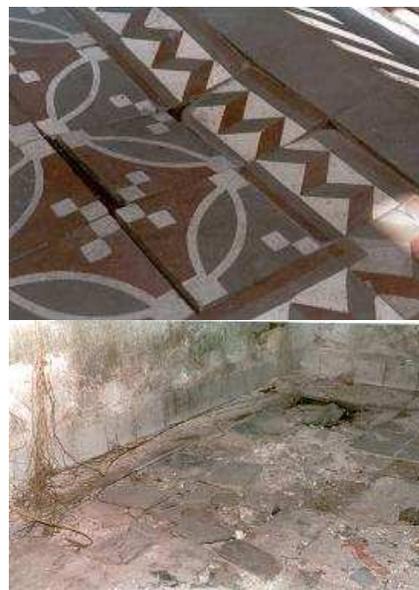
Figura 2-20. Grietas y fisuras en la parte superior de la ventana

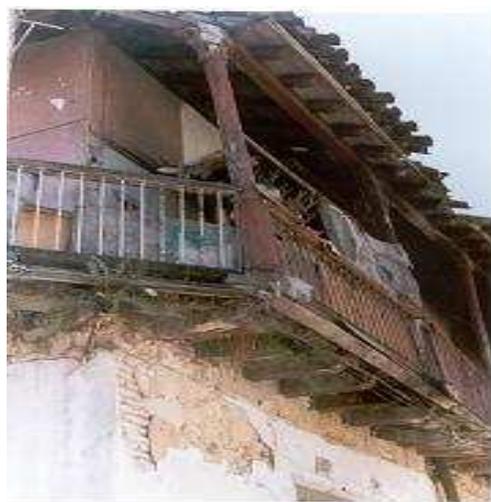
Figura 2-25. Presencia de vegetación parásita.

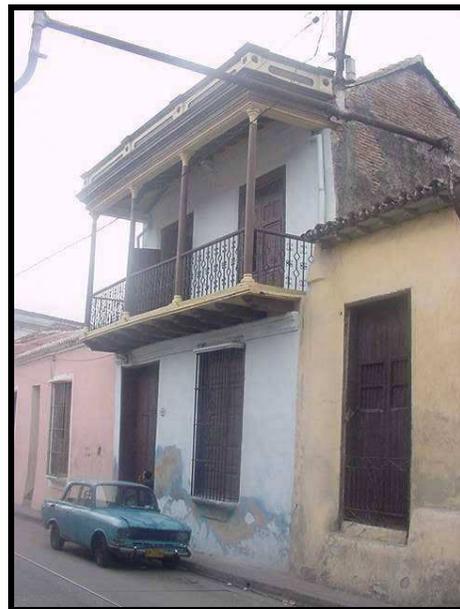
<b>PAREDES</b>	
Humedad	Problemas con instalaciones hidráulicas
Abofados	Pérdida de la adherencia del mortero
Suciedad	Polvo atmosférico

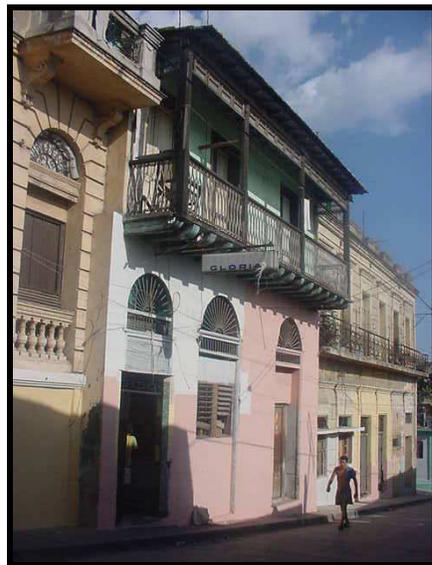
<b>PAREDES</b>	
Humedad	Deterioro de la cubierta
Abofados	Pérdida de la adherencia del mortero de recubrimiento
Eflorescencias	Humedad por filtración de la cubierta
<b>PISOS</b>

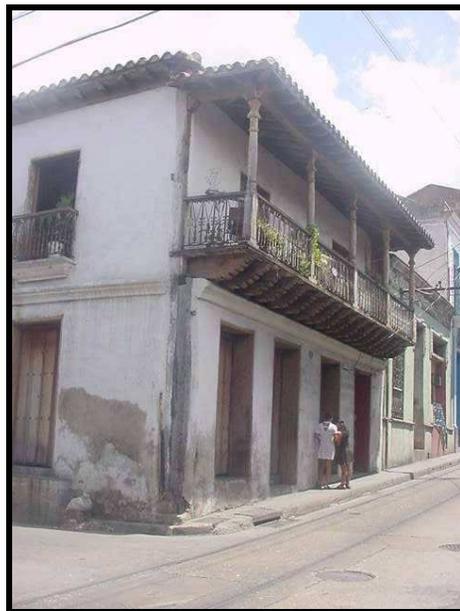
<b>PAREDES</b>	
Humedad	Filtración por deterioro de la cubierta
Desprendimientos	Pérdida de la adherencia del mortero
Suciedad	Polvo atmosférico

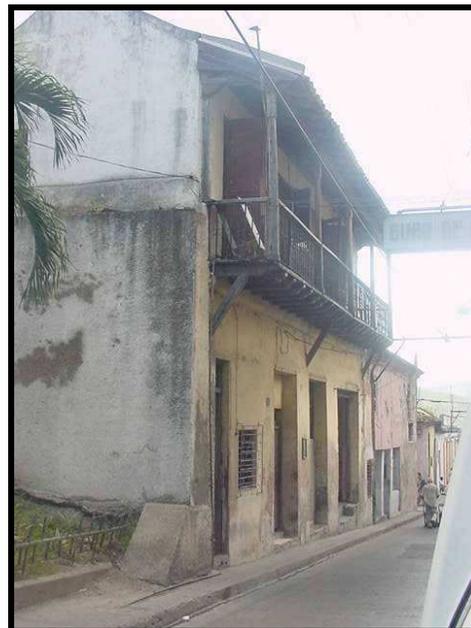
<b>PAREDES</b>	
Humedad	Filtración por deterioro de la cubierta
Abofados	Pérdida de la adherencia del mortero
Eflorescencia	Humedad por deterioro de la cubierta

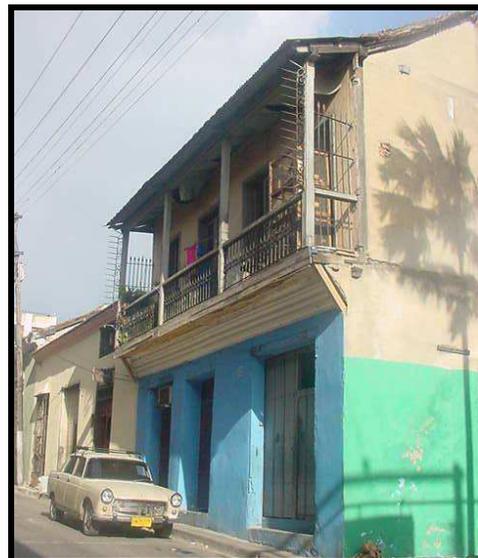
<b>PAREDES</b>	
Humedad	Filtración por deterioro de la cubierta
Abofados	Pérdida de la adherencia del mortero de recubrimiento
Eflorescencias	Humedad por filtración de la cubierta
<b>PISOS</b>	
Grietas y desgaste	Efectos dinámicos y del uso

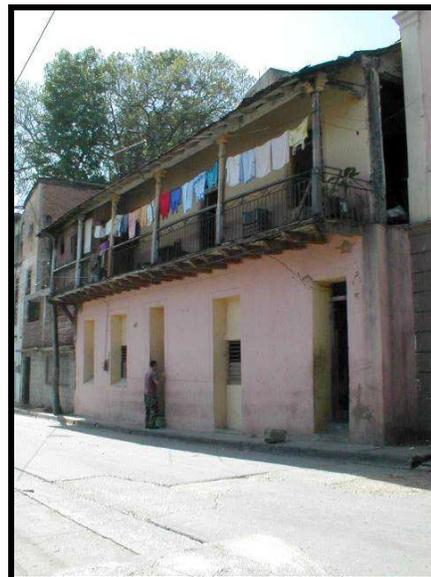
<b>PAREDES</b>	
Muro de cuje derrumbado	Pérdida total de mortero, deterioro excesivo del cuje, movimiento de tierra y excesos de carga
Humedad	Filtración por deterioro de la cubierta
Erosión	Pérdida de la adherencia del mortero de recubrimiento
Suciedad	Polvo atmosférico y por combustión de motores

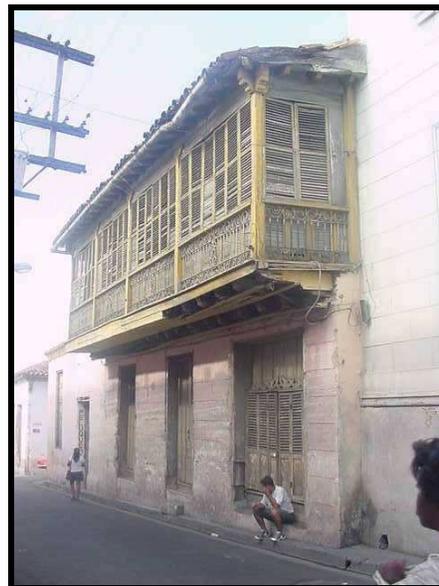
<b>PAREDES</b>	
Humedad	Filtración por deterioro de la cubierta
Erosión	Pérdida de la adherencia del mortero de recubrimiento
Eflorescencias	Humedad por filtración de la cubierta
<b>PISOS</b>

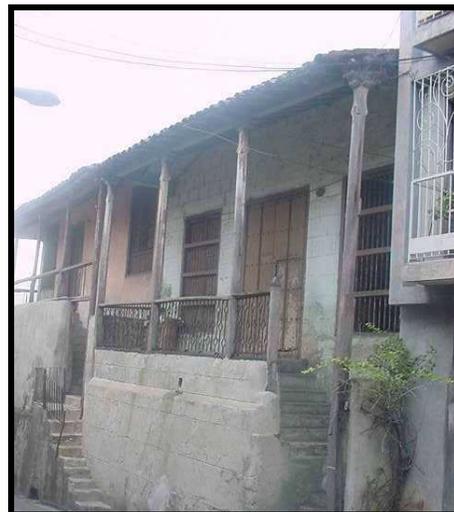
<b>PAREDES</b>	
Humedad	Filtración por deterioro de la cubierta
Abofados	Pérdida de la adherencia del mortero
Eflorescencias	Humedad por filtración de la cubierta
Pudrición en madera	Humedad que penetra a través del techo
<b>PISOS</b>	
Piezas rotas	Efectos dinámicos y del uso

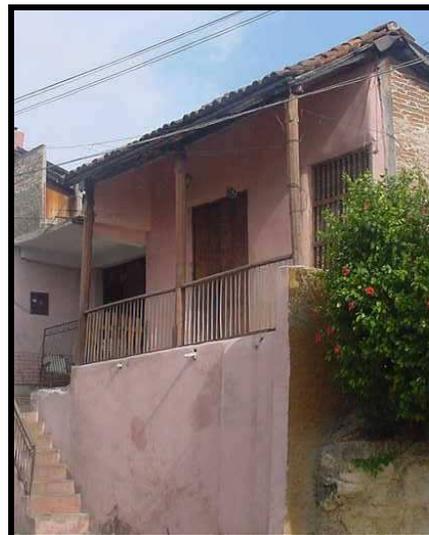
<b>PAREDES</b>	
Humedad	Acción del viento sobre el muro
Desgaste de la madera	Antigüedad
<b>PISOS</b>	
Desgastes y grietas	Efectos del uso
<b>TECHOS</b>

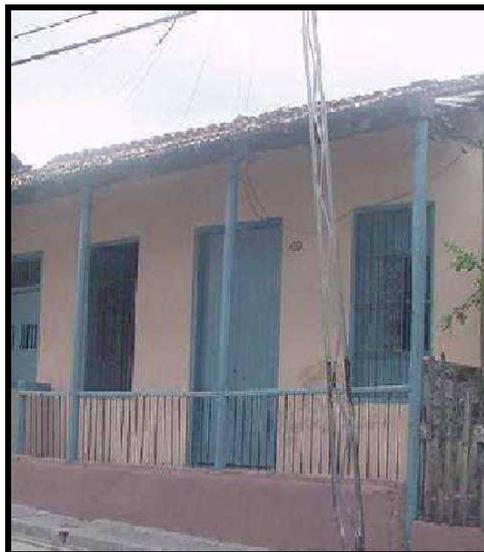
<b>PAREDES</b>	
Humedad	Filtración por deterioro de la cubierta
Erosión	Humedad en el muro
Abofados	Pérdida de adherencia en el mortero
Grietas verticales entre horcones y muro	Movimientos sísmicos
Suciedad	Polvo atmosférico

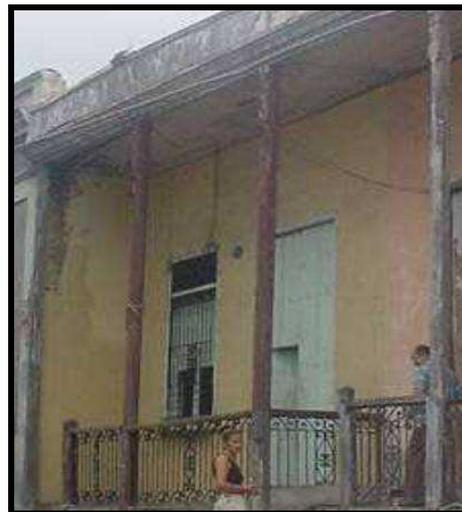
<b>PAREDES</b>	
Humedad	Filtración producto del deterioro de la cubierta
Abofados	Humedad y pérdida de la adherencia del mortero
Pudrición de la madera	Humedad y presencia de insectos
Suciedad	Polvo atmosférico
<b>PISOS</b>

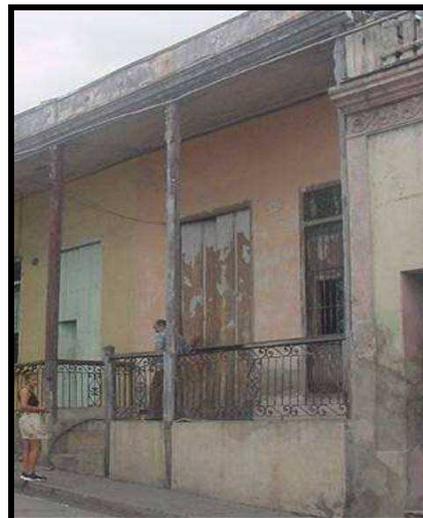
<b>PAREDES</b>	
Humedad	Filtración por deterioro del techo y cubierta
Abofados	Humedad y pérdida de la adherencia del mortero
Grieta inclinada	Debilitamiento y agotamiento de la capacidad mecánica de los materiales por el tiempo
Suciedad	Polvo atmosférico
<b>PISOS</b>

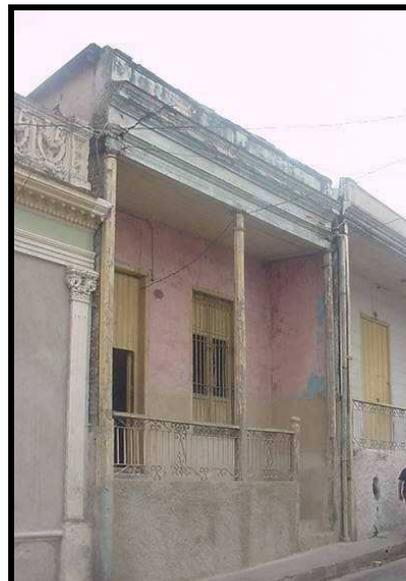
<b>PAREDES</b>	
Erosión	Pérdida de la adherencia del mortero
<b>PISOS</b>	
Desgaste y grietas en algunas piezas	Efectos del uso

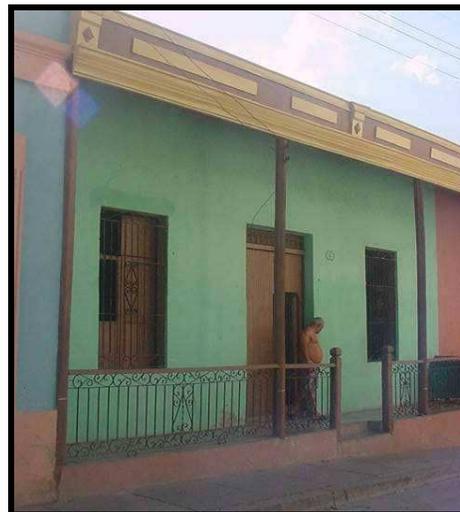
<b>PAREDES</b>	
Humedad	Filtración por deterioro de la cubierta
Erosión	Humedad en el muro
Abofados	Pérdida de la adherencia del mortero
Grietas inclinadas	Agotamiento de la capacidad mecánica de los materiales, y movimientos sísmicos
Pudrición en madera	Humedad por deterioro en la cubierta y presencia de insectos
Mutilaciones	Deterioro en los muros y acción del hombre

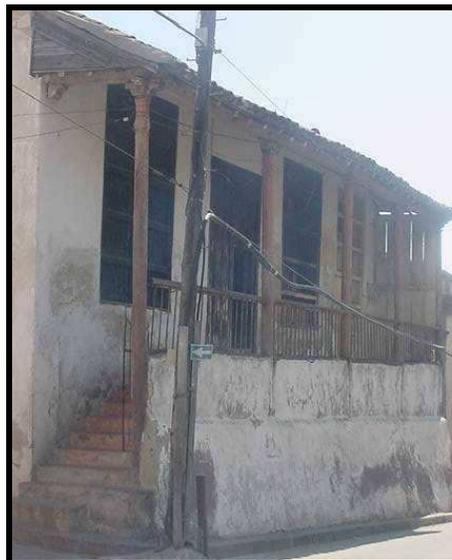
<b>PAREDES</b>	
Humedad	Deterioro de la cubierta
Abofados	Humedad en muro
Desprendimientos	Pérdida de la adherencia del muro
Grietas horizontales y verticales	Asentamiento y pérdida del material de relleno

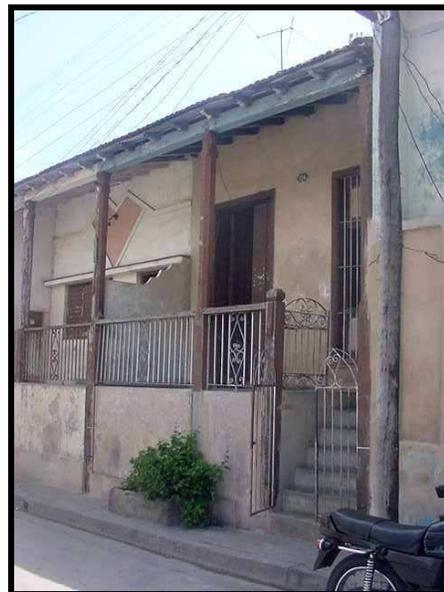
<b>PAREDES</b>	
Humedad	Filtración por deterioro de la cubierta
Desprendimientos	Humedad y pérdida de la adherencia del mortero
Eflorescencias	Humedad por filtración de la cubierta
<b>PISOS</b>

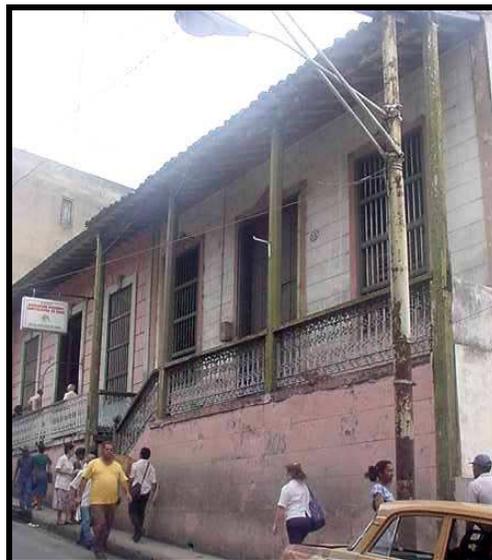
<b>PAREDES</b>	
Humedad	Filtraciones por deterioro de la cubierta
Erosión	Humedad en el muro
Abofados	Pérdida de la adherencia del mortero
<b>PISOS</b>

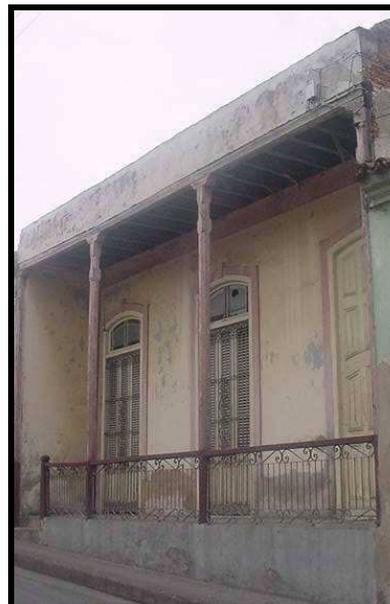
<b>PAREDES</b>	
Humedad	Filtración por deterioro de la cubierta
Erosión	Pérdida de la adherencia del mortero
Eflorescencias	Humedad por filtración y deterioro de la cubierta

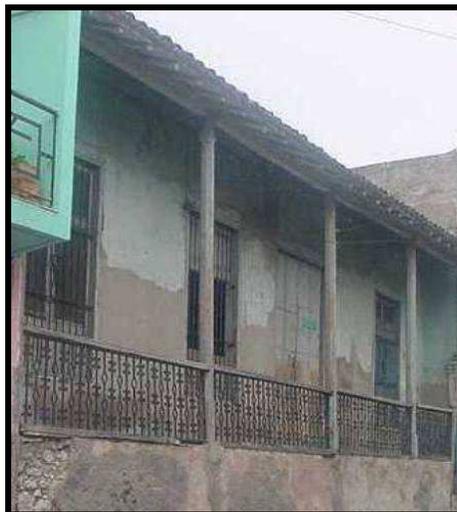
<b>PAREDES</b>	
Humedad	Filtración y problemas con el sistema de evacuación de las aguas
Erosión	Pérdida de la adherencia del mortero
Abofados	Pérdida de la adherencia del mortero
Desprendimientos	Pérdida de la adherencia del mortero
Pudrición	Humedad por deterioro de la cubierta y el techo y presencia de insectos
Mutilaciones en madera y muro	Deterioro de la madera y acción del hombre

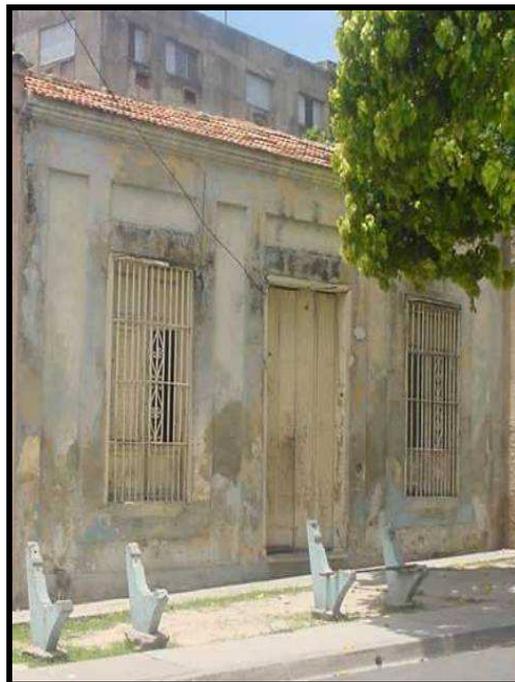
<b>PAREDES</b>	
Humedad	No existe sistema de evacuación de las aguas

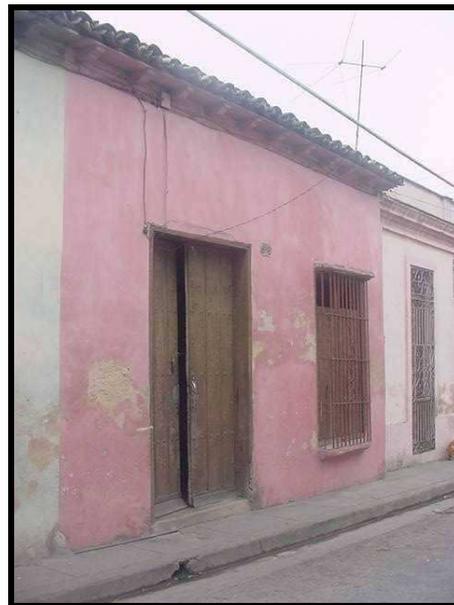
<b>PAREDES</b>	
Humedad	Filtración por deterioro de la cubierta
Erosión	Humedad y pérdida de la adherencia del mortero
<b>TECHOS</b>

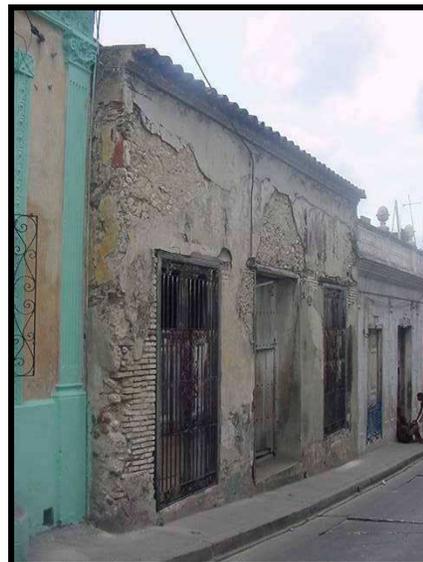
<b>PAREDES</b>	
Humedad	Rotura de la tubería de agua
Erosión	Acción del intemperismo
Pudrición en madera	Humedad por deterioro de la cubierta
Mutilaciones en madera	Deterioro de la madera y acción del hombre
<b>PISOS</b>

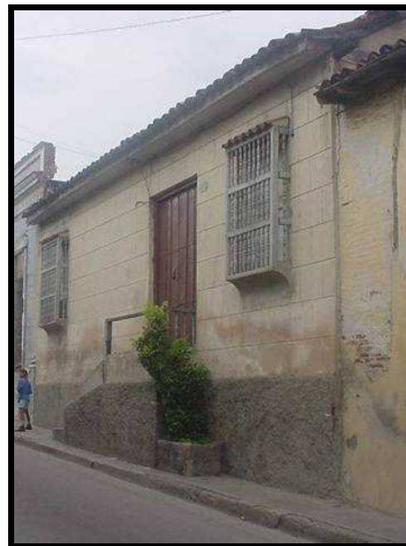
<b>PAREDES</b>	
Abofados	Humedad por filtración de la cubierta
Eflorescencias	Humedad por deterioro de la cubierta
<b>PISOS</b>	
Hundimiento en pisos de la cocina	Efectos dinámicos y del uso

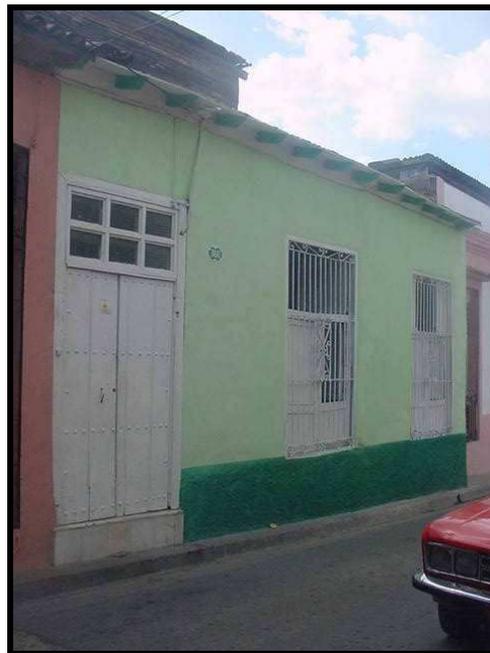
<b>PAREDES</b>	
Abofados	Pérdida de la adherencia del mortero
Desprendimientos	Pérdida de la adherencia del mortero

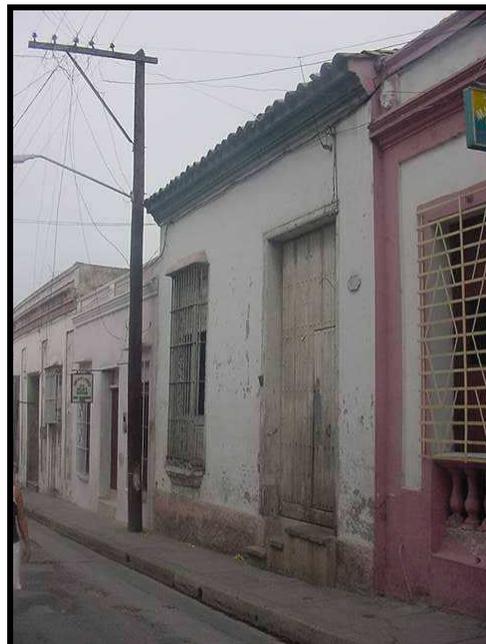
<b>PAREDES</b>	
Humedad	Filtración en sala y saleta por construcción aledaña
Abofados y desprendimientos	Humedad y pérdida de la adherencia del mortero

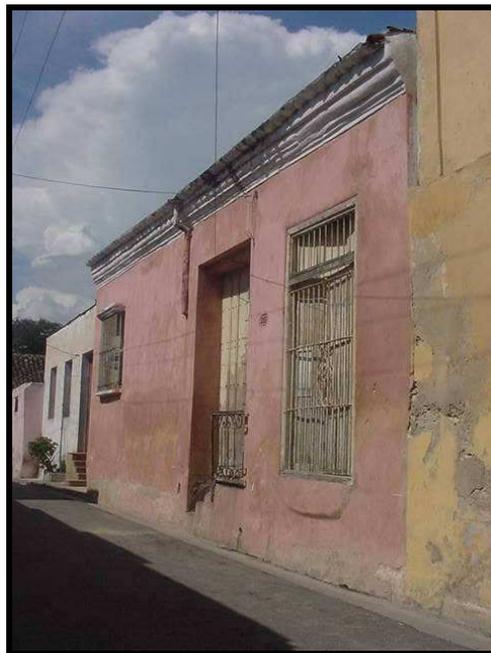
<b>PAREDES</b>	
Humedad	Filtración por deterioro de cubiertas
Erosión	Humedad y pérdida de la adherencia del mortero

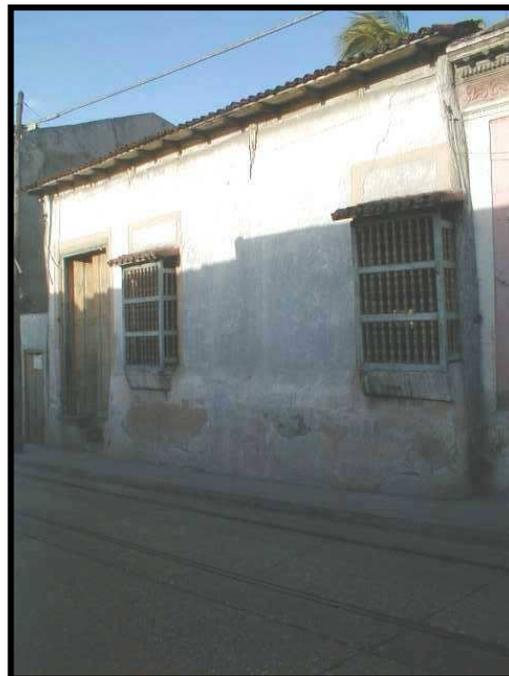
<b>PAREDES</b>	
Humedad	Filtración por deterioro de la cubierta

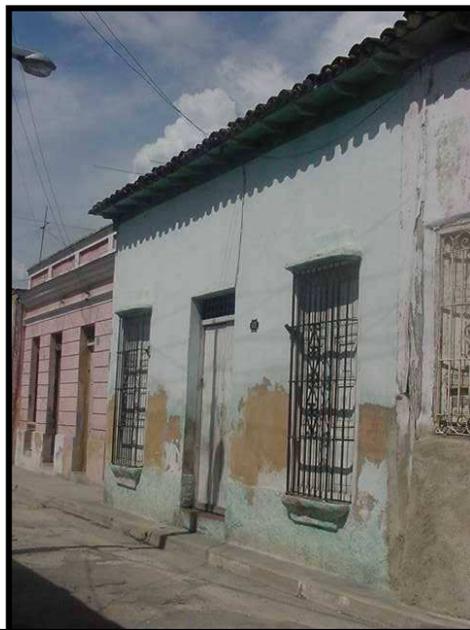
<b>PAREDES</b>	
Humedad	Filtración por deterioro de la cubierta
Erosión	Humedad y pérdida de la adherencia del mortero de recubrimiento
<b>TECHOS</b>

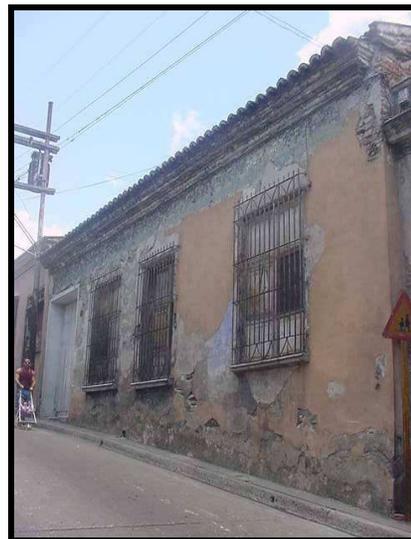
<b>PAREDES</b>	
Humedad y eflorescencia	Filtración por deterioro de la cubierta
Erosión, abofados y desprendimientos	Pérdida de la adherencia del mortero
<b>PISOS</b>	
Desgaste y grietas en algunas piezas	Efectos del uso

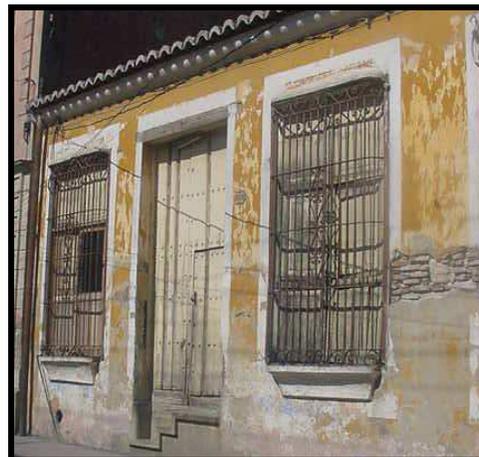
<b>PAREDES</b>	
Humedad	Por filtración e intemperismo
Erosión	Humedad
Abofados, desprendimientos y cuje a vista	Pérdida de las características intrínsecas del material y de la adherencia del mortero
Desgaste en carpintería interior	Antigüedad
<b>PISOS</b>	
Grietas en algunas piezas	Efectos del uso
<b>TECHOS</b>

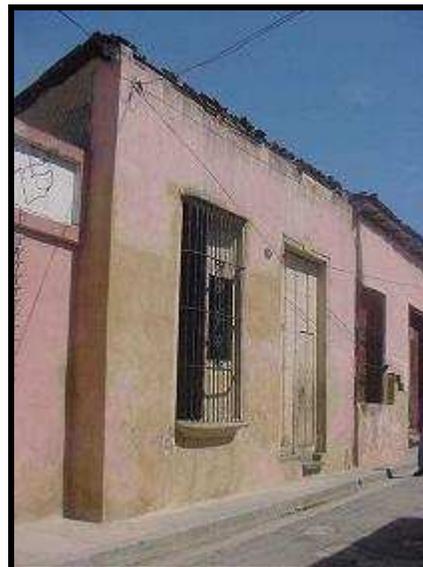
<b>PAREDES</b>	
Humedad	Filtración por deterioro del techo
Abofados	Humedad en el muro
Desprendimientos	Pérdida de la adherencia del mortero y de las características intrínsecas del material
<b>PISOS</b>

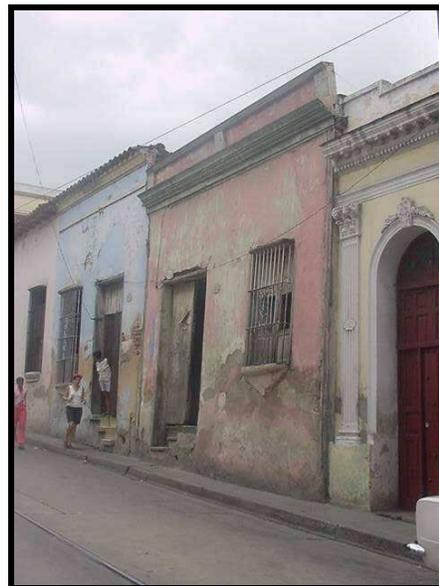
<b>PAREDES</b>	
Humedad	Filtración por deterioro de cubierta
Abofados y desprendimientos	Humedad y pérdida de la adherencia del mortero
Suciedad	Polvo atmosférico, lluvia y viento

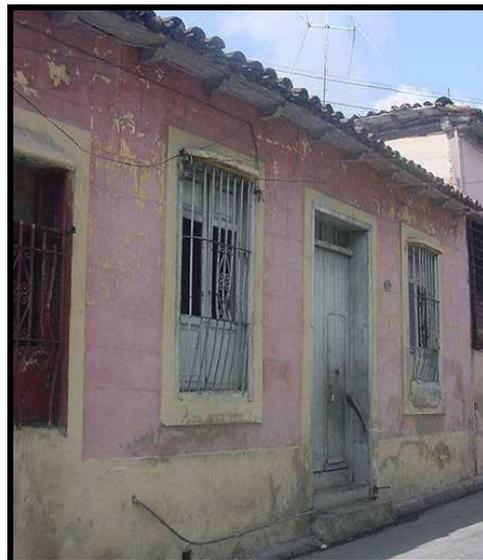
<b>PAREDES</b>	
Humedad Y eflorescencias	Debido a la doble pared y sistema de evacuación inadecuado
Abofados y desprendimientos	Pérdida de la adherencia del mortero y humedad presente en el muro
<b>PISOS</b>	
Algunas grietas	Efectos del uso

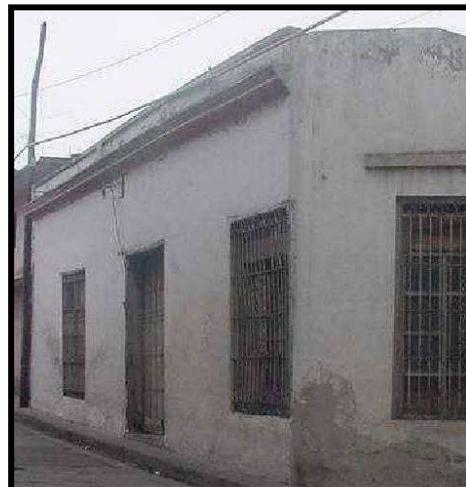
<b>PAREDES</b>	
Humedad	Filtración por deterioro de la cubierta
Erosión, abofados y desprendimientos	Humedad y pérdida de la adherencia del mortero de recubrimiento
<b>TECHOS</b>	
Humedad, pudrición, rajaduras y zona con peligro de derrumbe	Humedad, presencia de insectos, penetración del agua por deterioro de la cubierta, pérdida de las características intrínsecas del material, colapso de la madera, humedad y pudrición en elementos y acción de agentes externos

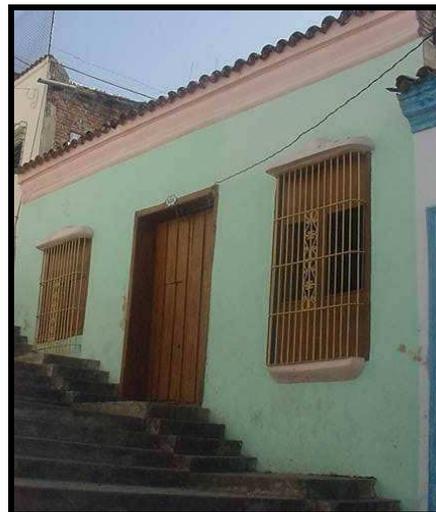
<b>PAREDES</b>	
Abofados y desprendimientos	Humedad y pérdida del mortero de recubrimiento
Eflorescencias	Humedad y filtración por deterioro de la cubierta
Grietas	Pérdida de la resistencia del muro, exceso de cargas, movimientos de tierra
<b>TECHOS</b>	
Grietas en algunas alfaridas y parte de la tablazón	Penetración del agua por deterioro de la cubierta

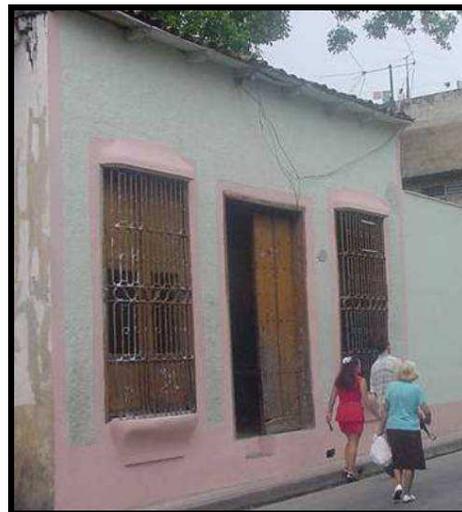
<b>PAREDES</b>	
Humedad	Filtración por deterioro de la cubierta
Erosión, abofados y desprendimientos	Humedad y pérdida de la adherencia del mortero
Pudrición en elem. divisorio	Humedad que penetra a través del techo
Suciedad	Polvo atmosférico, lluvia y viento
<b>PISOS</b>

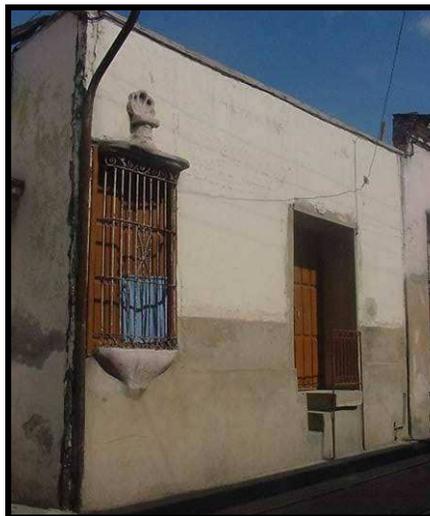
<b>PAREDES</b>	
Humedad	Filtración por deterioro de la cubierta
Abofados y desprendimientos	Humedad y pérdida de la adherencia del mortero de recubrimiento
Eflorescencias	Humedad y filtración por deterioro de la cubierta
Suciedad	Polvo atmosférico, lluvia y viento
<b>TECHOS</b>	
Humedad generalizada	Penetración del agua por deterioro de la cubierta
