# Consideraciones constructivas a tomar en cuenta en las intervenciones de la Calzada Crombet.

**Universidad de Oriente**  
**Facultad de Construcciones**  
**Arquitectura.**

**Consideraciones Constructivas a tomar en cuenta en  
las intervenciones de la Calzada Crombet.**

**Santiago de Cuba 2010.**  
**Año del 52 aniversario de la Revolución.**

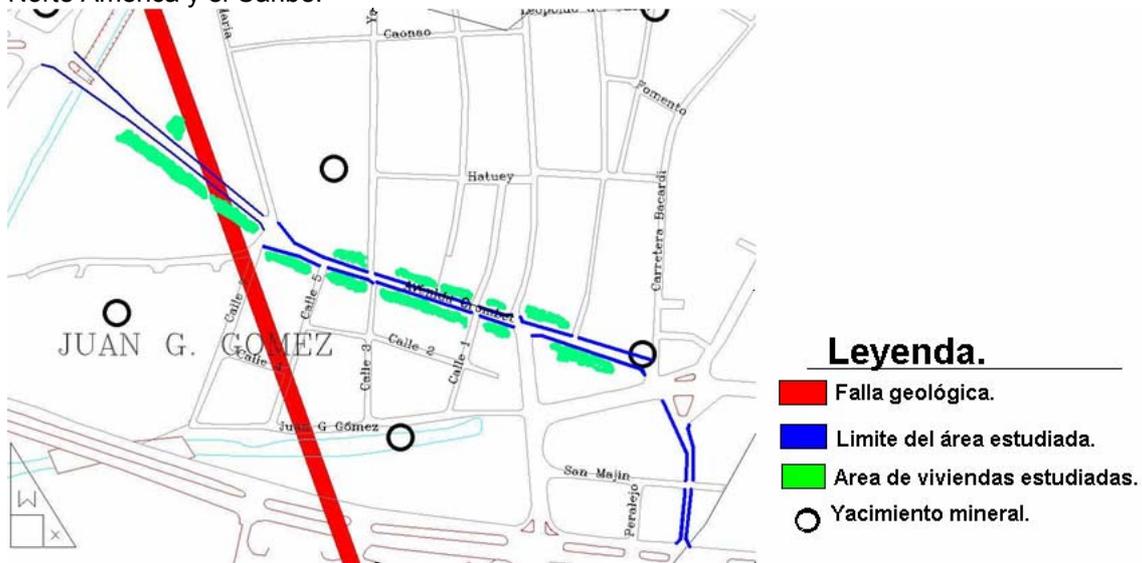
Fig.11. Falla sísmica secundaria que atraviesa la Calzada Crombet.

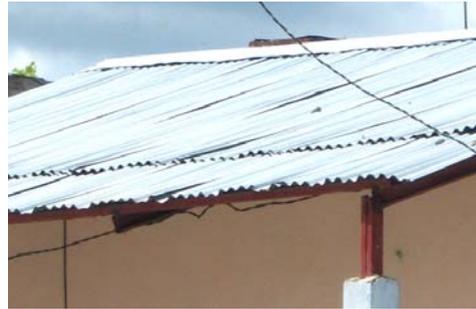
Foto: 29. Vivienda con cubierta ligera de zinc en la Calzada Crombet.

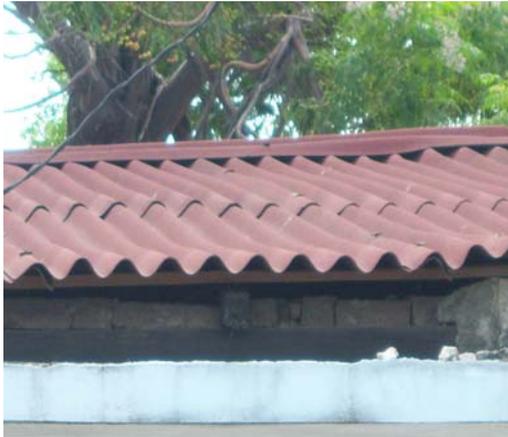
Foto: 30. Vivienda con cubierta ligera de tejas infinitas en la Calzada Crombet.

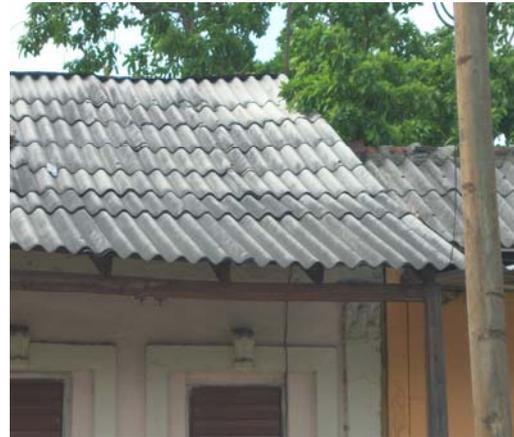
Foto: 31. Vivienda con cubierta ligera de tejas de Asbestocemento en la Calzada Crombet.

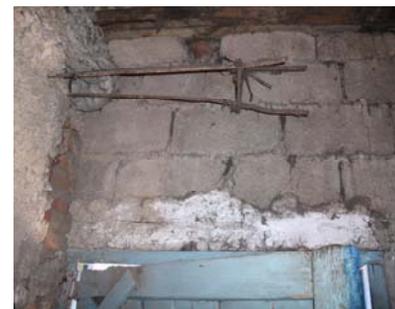
Foto: 35. Mala calidad de las juntas en el muro.

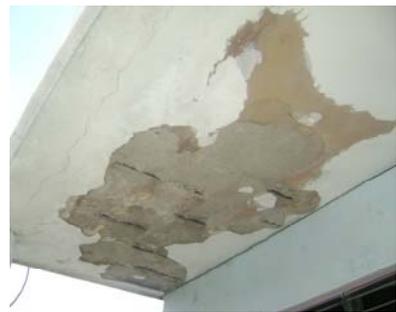
Foto: 37. Entrepiso en mal estado por la humedad.

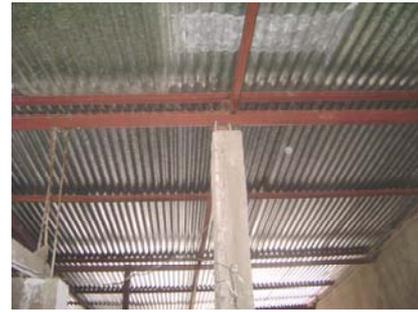
Foto: 38. Cubierta de ligera con purling y tejas de zinc.

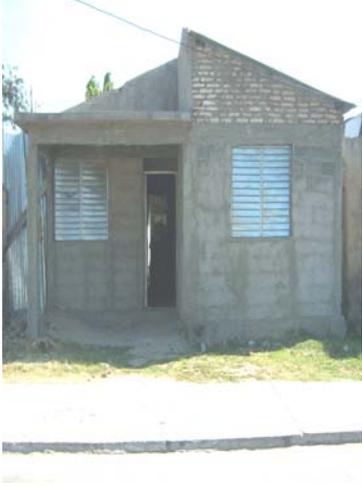
Cierres	Materiales	Lesiones	Estado general			
Cubierta	<b>Bloques</b>	Están sin resano	Regular			
Estructura de cubierta	<b>Zinc</b>		Bueno			
Descripción de la carpintería	<b>Ligera y metálica</b>		Bueno			
Entrepiso	<b>Miami de aluminio</b>		Bueno			
No. De viviendas por lote	<b>No existe</b>		regular			
	<b>Una sola vivienda</b>	No presenta piso ni repello				
<b>Evaluación cualitativa de la vulnerabilidad Sísmica</b>						
COMPONENTE				VULNERABILIDAD		
				B	M	A
Irregularidad en planta de la edificación	Regular y aprox. Simétrica	<b>X</b>	L/a < 3	X	<b>X</b>	
	Algunas irregularidades		L/a > 3			
	Irregular con entrantes y salientes abruptos					
Cantidad de muros en las dos direcciones	Muros estructurales en las dos direcciones principales de la vivienda y estos son confinados o reforzados.				<b>X</b>

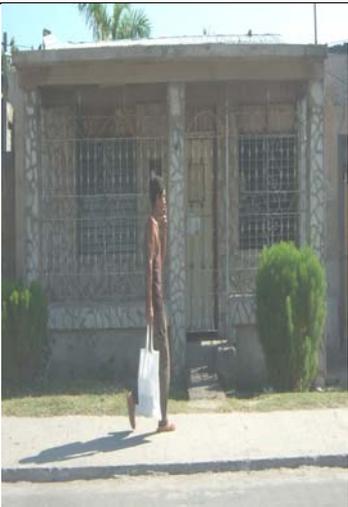
Cierres	Materiales	Lesiones	Estado general	
Cubierta	<b>Madera y aluminio Zinc</b>	<b>Desgaste por humedad</b>	Bueno	
Estructura de cubierta	<b>Ligera metálica</b>		Bueno	
Descripción de la carpintería	<b>Miami de madera y aluminio</b>	<b>Desgaste por humedad</b>	Regular	
Entrepiso	<b>No existe</b>			
No. De viviendas por lote	<b>Una sola vivienda</b>	<b>Lesiones en el piso</b>	Regular

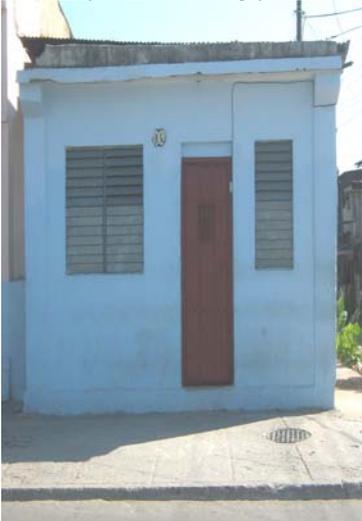
Cierres	<b>Ladrillo</b>	<b>Desgaste por el tiempo</b>	Regular				
Cubierta	<b>Zinc</b>		Bueno				
Estructura de cubierta	<b>Ligera y metálica</b>		Bueno				
Descripción de la carpintería	<b>Miami de aluminio y madera</b>	<b>Desgaste por la humedad</b>	Regular				
Entrepiso	<b>No existe</b>						
No. De viviendas por lote	<b>Dos viviendas</b>	<b>Piso en mal estado</b>	Regular				
<b>Evaluación cualitativa de la vulnerabilidad Sísmica</b>							
COMPONENTE				VULNERABILIDAD			
				B	M	A	
Irregularidad en planta de la edificación	Regular y aprox. Simétrica		L/a < 3	X			
	Algunas irregularidades		X				
	Irregular con entrantes y salientes abruptos			L/a > 3			X
Cantidad de muros en las dos direcciones	Muros estructurales en las dos direcciones principales de la vivienda y estos son confinados o reforzados.

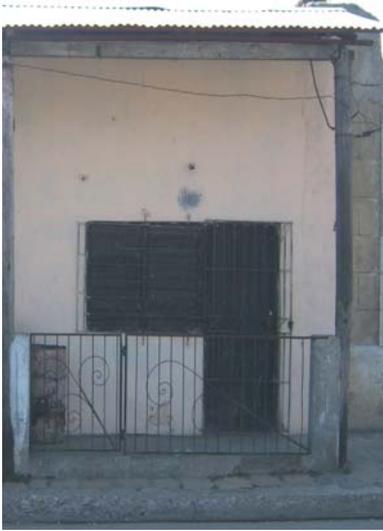
Cierres	<b>Bloques y ladrillos Zinc</b>	<b>Deterioro por humedad</b>	Regular			
Cubierta			Bueno			
Estructura de cubierta	<b>Ligera y metálica</b>		Bueno			
Descripción de la carpintería	<b>Miami de madera</b>	<b>Deterioro por humedad</b>	Regular			
Entrepiso	<b>No existe</b>					
No. De viviendas por lote	<b>Una vivienda</b>	<b>Deterioro del piso</b>	Regular			
<b>Evaluación cualitativa de la vulnerabilidad Sísmica</b>						
COMPONENTE				VULNERABILIDAD		
				B	M	A
Irregularidad en planta de la edificación	Regular y aprox. Simétrica		L/a < 3	X	X	
	Algunas irregularidades		X			
	Irregular con entrantes y salientes abruptos		L/a > 3			
Cantidad de muros en las dos direcciones	Muros estructurales en las dos direcciones principales de la vivienda y estos son confinados o reforzados.				X

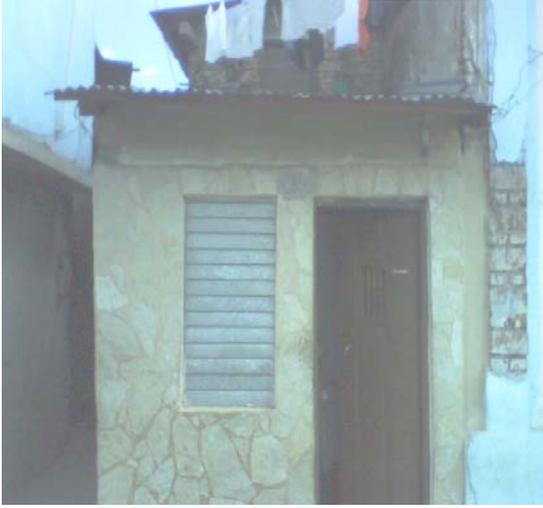
Cierres	<b>Ladrillos</b>	<b>Caída de pintura</b>	Regular					
Cubierta	<b>Zinc</b>		Regular					
Estructura de cubierta	<b>Ligera de madera</b>	<b>Pudrición</b>	Regular					
Descripción de la carpintería	<b>Miami de madera y aluminio</b>	<b>Presencia de humedad</b>	Regular					
Entrepiso	<b>Losa de hormigón</b>		Bueno					
No. De viviendas por lote	<b>Una vivienda</b>		Regular					
Evaluación cualitativa de la vulnerabilidad Sísmica								
COMPONENTE						VULNERABILIDAD		
						B	M	A
Irregularidad en planta de la edificación	Regular y aprox. Simétrica		<b>X</b>	L/a < 3	X	<b>X</b>		
	Algunas irregularidades			L/a > 3				
	Irregular con entrantes y salientes abruptos							
Cantidad de muros en las dos direcciones	Muros estructurales en las dos direcciones principales de la vivienda y estos son confinados o reforzados.				X	<b>X</b>

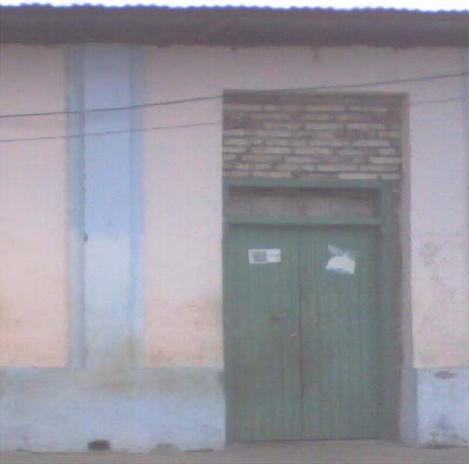
Cubierta	<b>Zinc</b>		Bueno		
Estructura de cubierta	<b>Ligera de perfiles metálicos</b>		Bueno		
Descripción de la carpintería	<b>Miami de madera</b>		<b>Caída de la pintura</b>		Regular
Entrepiso	<b>No existe</b>				Regular
No. De viviendas por lote	<b>Dos viviendas</b>		Regular

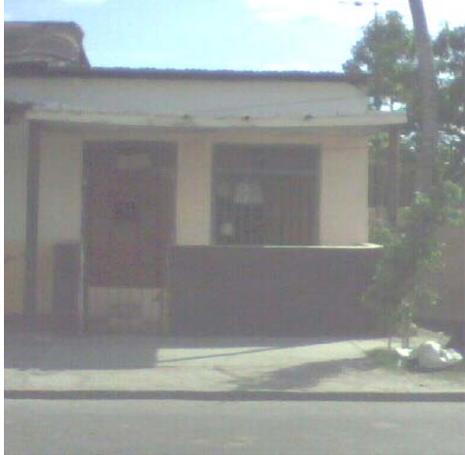
Cubierta	<b>Zinc galvanizado</b>		Bueno			
Estructura de cubierta	<b>Ligera y metálica</b>		Regular			
Descripción de la carpintería	<b>Madera</b>	<b>Caída de pintura</b>	Regular			
Entrepiso	<b>No existe</b>					
No. De viviendas por lote	<b>Una vivienda</b>	<b>Mal estado de los muros</b>	Regular			
<b>Evaluación cualitativa de la vulnerabilidad Sísmica</b>						
<b>COMPONENTE</b>				<b>VULNERABILIDAD</b>		
				B	M	A
Irregularidad en planta de la edificación	Regular y aprox. Simétrica		L/a < 3	X	X	
	Algunas irregularidades		X			
	Irregular con entrantes y salientes abruptos		L/a > 3			
Cantidad de muros en las dos direcciones	Muros estructurales en las dos direcciones principales de la vivienda y estos son confinados o reforzados.			X	X	
	Muy pocos muros confinados o reforzados					
	longitud totalizada de muros en la dirección 1 (22 m)		Espesor de muros 0.15 m

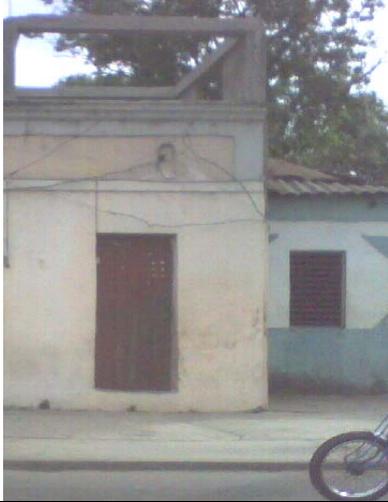
Cubierta	<b>Zinc galvanizado</b>		Bueno				
Estructura de cubierta	<b>Ligera de madera</b>		Bueno				
Descripción de la carpintería	<b>Miami de madera</b>	<b>Caída de pintura</b>	Regular				
Entrepiso	<b>Losa de hormigón</b>	<b>Carencia de pintura</b>	Bueno				
No. De viviendas por lote	<b>Dos viviendas</b>	<b>Mal estado de los muros</b>	Regular				
<b>Evaluación cualitativa de la vulnerabilidad Sísmica</b>							
<b>COMPONENTE</b>					<b>VULNERABILIDAD</b>		
					<b>B</b>	<b>M</b>	<b>A</b>
Irregularidad en planta de la edificación	Regular y aprox. Simétrica		<b>X</b>	L/a < 3	X	X	
	Algunas irregularidades			L/a > 3			
	Irregular con entrantes y salientes abruptos						
Cantidad de muros en las dos direcciones	Muros estructurales en las dos direcciones principales de la vivienda y estos son confinados o reforzados.			X	X		
	Muy pocos muros confinados o reforzados

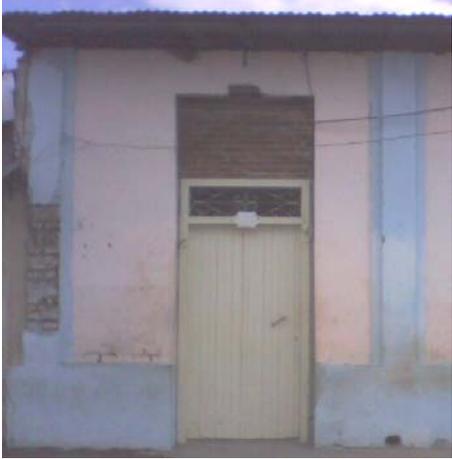
Cierres	Ladrillos	Pequeñas fisuras	Regular

Cubierta	Zinc Galvanizado		Bueno				
Estructura de cubierta	Perfiles Metálicos		Bueno				
Descripción de la carpintería	Madera	Caída de Pintura	Regular				
Entrepiso	No existe						
No. De viviendas por lote	Dos vivienda	<b>Mal estado en los muros</b>	Regular				
<b>Evaluación cualitativa de la vulnerabilidad Sísmica</b>							
COMPONENTE					VULNERABILIDAD		
					B	M	A
Irregularidad en planta de la edificación	Regular y aprox. Simétrica			L/a < 3	X		
	Algunas irregularidades		X	L/a > 3			
	Irregular con entrantes y salientes abruptos						X
Cantidad de muros en las dos direcciones	Muros estructurales en las dos direcciones principales de la vivienda y estos son confinados o reforzados.				X		
	Muy pocos muros confinados o reforzados						
	longitud totalizada de muros en la dirección 1 ( 18m)		Espesor de muros 0.15 m				X
	longitud totalizada de muros en la dirección 2 ( 3.50m)

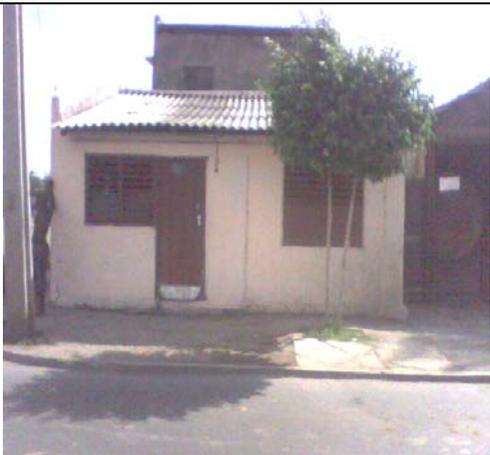
Cubierta	Tejas fibrocemento	Caída de pintura	Regular	
Estructura de cubierta	Madera		Malo	
Descripción de la carpintería	Madera	Pudrición	Regular	
Entrepiso	No existe			
No. De viviendas por lote	Dos viviendas	Caída de pintura, desgaste de los muros	Regular

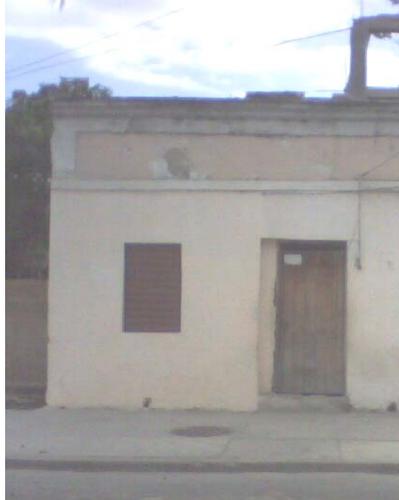
Cubierta	Zinc		Bueno	
Estructura de cubierta	Perfiles Metálicos		Bueno	
Descripción de la carpintería	Miami Madera		Caída de Pintura	
Entrepiso	No existe	Mal estado de la fachada y los muros	Bueno	
No. De viviendas por lote	Dos viviendas

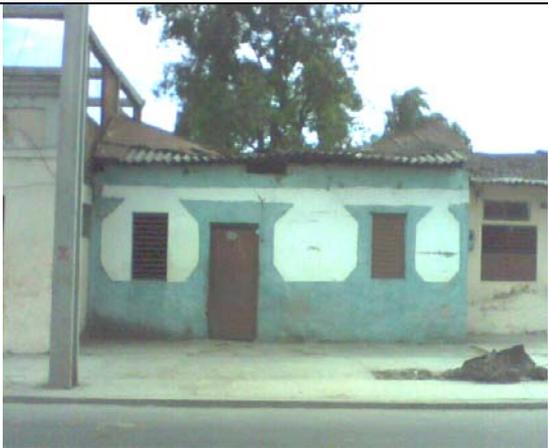
Cubierta	Zinc	Corrosión	mala			
Estructura de cubierta	Madera	Vegetación parásita	Mala			
Descripción de la carpintería	Miami Madera	Pudrición y Humedad	Regular			
Entrepiso	<b>No existe</b>	Caída de pintura	Regular			
No. De viviendas por lote	<b>Una vivienda</b>					
<b>Evaluación cualitativa de la vulnerabilidad Sísmica</b>						
<b>COMPONENTE</b>				<b>VULNERABILIDAD</b>		
				B	M	A
Irregularidad en planta de la edificación	Regular y aprox. Simétrica		<b>X</b>	L/a < 3	<b>X</b>	
	Algunas irregularidades			L/a > 3		
	Irregular con entrantes y salientes abruptos					
Cantidad de muros en las dos direcciones	Muros estructurales en las dos direcciones principales de la vivienda y estos son confinados o reforzados.				<b>X</b>	<b>X</b>
	Muy pocos muros confinados o reforzados			X		
	longitud totalizada de muros en la dirección 1 (9m)		Espesor de muros <b>0.10 m</b>

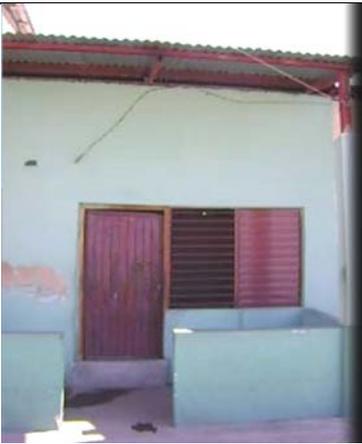
Cubierta	Zinc		Bueno	
Estructura de cubierta	Ligera de metal		Bueno	
Descripción de la carpintería	Miami de madera	Falta de pintura	Regular	
Entrepiso	No existe			
No. De viviendas por lote	Tres viviendas	Mal estado del piso	Regular

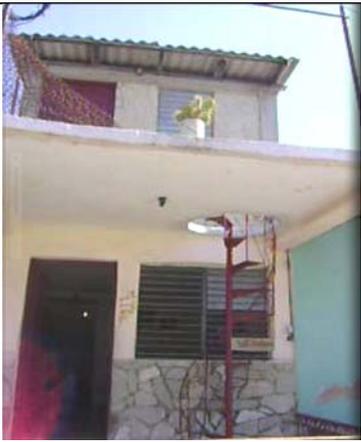
Cubierta	Hormigón armado		Bueno	
Estructura de cubierta	Losa de hormigón		Bueno	
Descripción de la carpintería	Miami de aluminio y madera		Bueno	
Entrepiso				
No. De viviendas por lote	Tres viviendas		Bueno

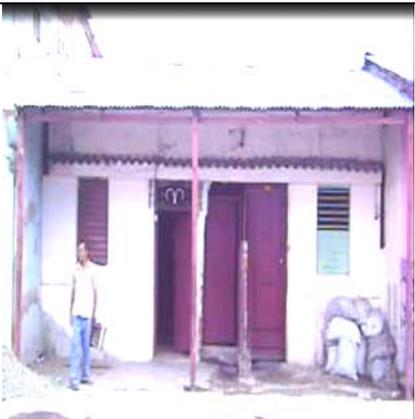
Cubierta	Zinc		Bueno			
Estructura de cubierta	Ligera y metálica	Deterioro de la estructura	Malo			
Descripción de la carpintería	Miami de madera	Deterioro por la humedad	Regular			
Entrepiso	No existe					
No. De viviendas por lote	Dos viviendas	Mal estado del piso y los muros	Malo			
<b>Evaluación cualitativa de la vulnerabilidad Sísmica</b>						
<b>COMPONENTE</b>				<b>VULNERABILIDAD</b>		
				B	M	A
Irregularidad en planta de la edificación	Regular y aprox. Simétrica		L/a < 3	X		X
	Algunas irregularidades		L/a > 3			
	Irregular con entrantes y salientes abruptos		X			
Cantidad de muros en las dos direcciones	Muros estructurales en las dos direcciones principales de la vivienda y estos son confinados o reforzados.			X	X	
	Muy pocos muros confinados o reforzados					
	longitud totalizada de muros en la dirección 1 ( 20m)	Espesor de muros 0.15 m

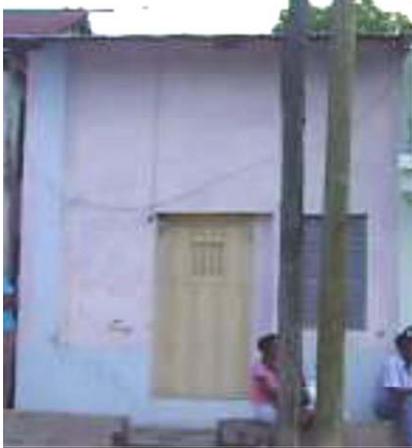
Cubierta	Zinc		Bueno			
Estructura de cubierta	Ligera de madera	Mal estado por la humedad	Regular			
Descripción de la carpintería	Miami de madera y aluminio	Falta de pintura	Regular			
Entrepiso	No existe					
No. De viviendas por lote	Dos viviendas	Desgaste en los muros	Regular			
<b>Evaluación cualitativa de la vulnerabilidad Sísmica</b>						
<b>COMPONENTE</b>				<b>VULNERABILIDAD</b>		
				B	M	A
Irregularidad en planta de la edificación	Regular y aprox. Simétrica		L/a < 3	X		X
	Algunas irregularidades		L/a > 3			
	Irregular con entrantes y salientes abruptos		X			
Cantidad de muros en las dos direcciones	Muros estructurales en las dos direcciones principales de la vivienda y estos son confinados o reforzados.					X
	Muy pocos muros confinados o reforzados			X		
	longitud totalizada de muros en la dirección 1 ( 24m)	Espesor de muros 0.15 m
