Universidad de Oriente
Facultad de Construcciones
Departamento de Arquitectura y Urbanismo
Oficina del Conservador de la Ciudad.

Trabajo de Diploma para optar por el título de Arquitecto

ANTEPROYECTO DE REHABILITACIÓN PARA LA PLAZA
AGUSTÍN CEBRECO. POBLADO EL COBRE.

Santiago de Cuba
2011

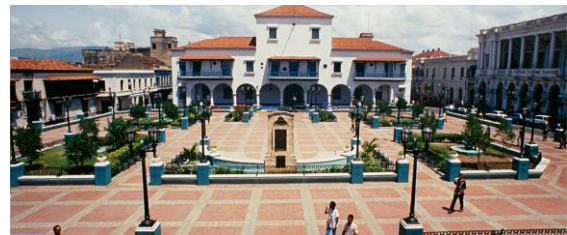
Foto 24. Panorámica del parque (vista al Ayuntamiento)

ajustado a los intereses de la ciudad, entre ellos : la revitalización de las áreas verdes, la recuperación de las fuentes con la reparación total de la red hidráulica del parque y la construcción de una cisterna con turbina para el suministro de agua de las fuentes y el riego de las áreas verdes, la sustitución de todos los circuitos eléctricos con un aumento de la potencia de la iluminación y la recuperación del diseño de las luminarias pertenecientes a la remodelación del año 1952. En cuanto a la sustitución del pavimento se mantuvieron las características originales en cuanto a su diseño y calidad (Ver Foto 24).

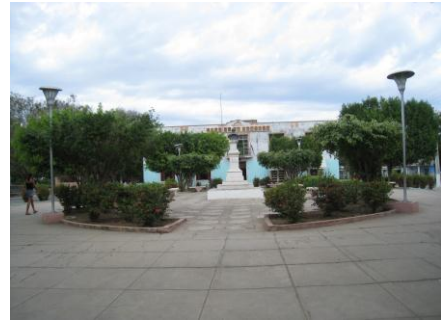
Foto 28. Plaza Cebrecó en la actualidad.

construcciones, incluyendo los bancos de mármol existentes en la plaza¹³, los actuales fueron ubicados en la reconstrucción posterior al evento atmosférico, en dicha acción constructiva se sustituyen las áreas verdes dañadas y se incluyen en las delimitaciones de las jardineras una celosía modular de bloques de mortero, las que perduraron hasta la última rehabilitación acontecida en la que fueron eliminadas debido a su estado de deterioro (Ver Foto 28).

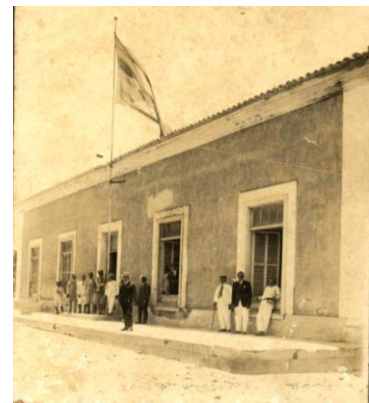
Foto 29. Antiguo Ayuntamiento.

El edificio polifuncional, antiguo ayuntamiento, surge en el año 1833 (Ver Foto 29), con la creación de la Casa Consistorial la cual fue terminada en 1854 dada la necesidad de un espacio propio de las labores administrativas. Este inmueble fue reparado durante la intervención norteamericana en vista del mal estado producto de los desmanes de la lucha independentista; posteriormente una

inundación causa la destrucción parcial de una de sus esquinas, se pierden los documentos del archivo del ayuntamiento y muchos objetos de las escuelas públicas; por lo que se lleva a cabo en junio de 1904 otra reparación total del inmueble donde se incorporan nuevas dependencias como la Estación de la Policía Nacional y una escuela pública.

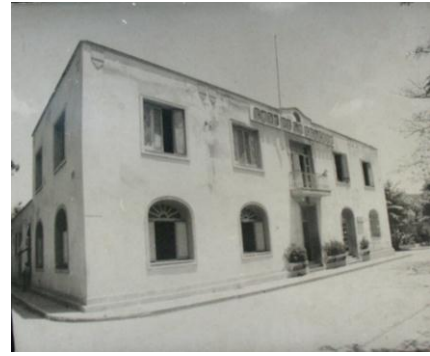
Foto 30. Ayuntamiento construido en la década del ´40.

La construcción del edificio actual se estima date de finales de los años ´40 (Ver Foto 30), donde se destaca la inclusión del segundo nivel y el cambio de estilo arquitectónico, el que expresa valores del neocolonial ecléctico en vista de los componentes formales presentes en la fachada. A principios de los años ´60 en dicho edificio se instalan las oficinas de las diversas organizaciones políticas de dirección revolucionaria, como son las Organizaciones Revolucionarias Integradas (ORI), la Junta Central de Industria (JUCEI) y el Partido Unido de la Revolución Socialista de Cuba (PURSC). Dado el carácter administrativo del inmueble y su imponente sobre el resto de las edificaciones, ha sido partícipe de actos políticos y concentraciones, en los que desempeña papel fundamental, utilizando como estrado el balcón de dicho inmueble, diseñado para tales eventos de singular relevancia en el poblado.

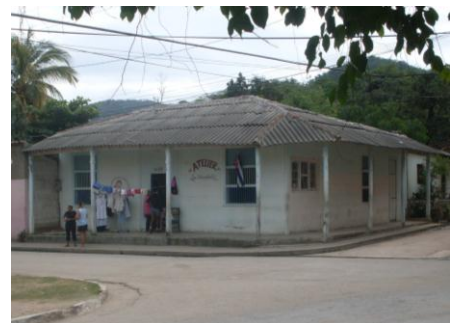
Foto 34. El mismo inmueble en la actualidad, desarrollándose como atelier.

El actual atelier es el inmueble donde radicó el servicio privado de correos y telégrafos del poblado durante la etapa republicana (Ver Foto 33), siendo uno de los exponentes mejor conservados del período colonial, a pesar de la sustitución de la cubierta original de tejas criollas por tejas de fibrocemento. Con el advenimiento de la Revolución, se nacionaliza el servicio a nivel nacional trasladando la oficina de correo a otro sitio y en el inmueble continúa como vivienda hasta los años '90 en que sus moradores, por mediación de un acuerdo con el gobierno provincial se trasladan a la ciudad de Santiago de Cuba, tomando el local la función de atelier (Ver Foto 34).

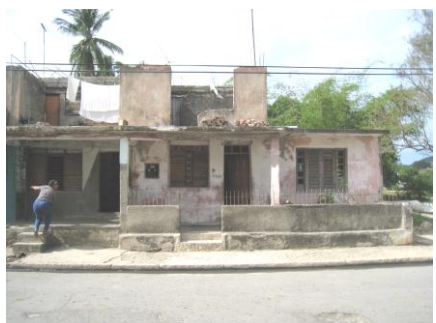
La vivienda No. 109 remite especial importancia pues junto al antiguo Ayuntamiento, es el único inmueble de dos niveles del entorno de la plaza (Ver Foto 35). La construcción de éste data del período colonial, durante la etapa republicana su fachada se transformó adoptando el estilo neoclásico. Con el triunfo revolucionario se ubica en esta vivienda el Centro de Hospedaje de la Casa de Cultura. En la actualidad no presenta su antigua apariencia neoclásica debido al paulatino deterioro que sufrió su fachada a finales de la década del '80 por la falta de mantenimiento constructivo llegando a su derrumbe total; posteriormente sus nuevos moradores ejecutaron por esfuerzo propio una nueva vivienda, aún en ejecución su segundo nivel (Ver Foto 36).

Foto 36. Vivienda N° 109, estado actual.

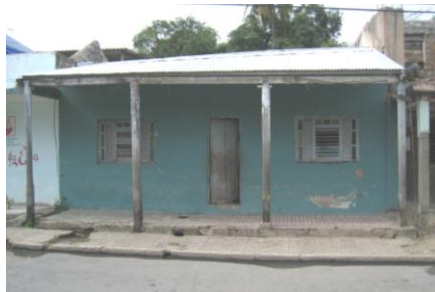
Foto 44. Vivienda N° 105 en la actualidad, nótese las transformaciones efectuadas en la fachada y la pésima ejecución en la sustitución de la cubierta.

La intervención constructiva más reciente ha causado la pérdida de su apariencia original debido a la variación de las dimensiones de los vanos y la sustitución de la cubierta original de tejas criollas por tejas de zinc galvanizado, con una mala ejecución y terminación (Ver Foto 44).

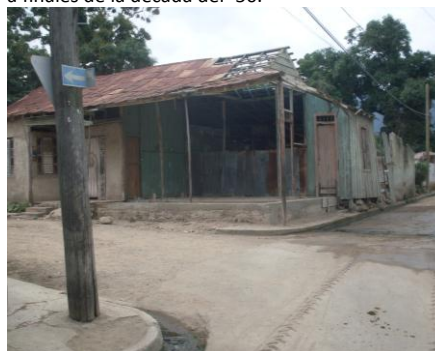
Foto 46. Vivienda N° 53. Instantánea realizada a finales de la década del '50.

En la actualidad, a causa del avanzado deterioro de los elementos componentes de madera, la vivienda consta de un proyecto de intervención constructiva por esfuerzo propio (Ver Foto 46).

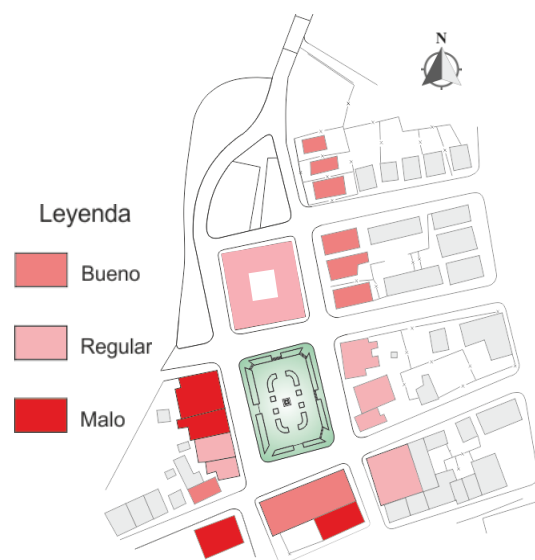
Figura 4. Estado de las edificaciones.

Para llegar a definir el estado en el cual se encuentran las edificaciones se comenzó realizando una inspección técnica, evaluando la situación actual de todos los inmuebles, analizando los daños que presentan, ya sea estructural, poniendo en riesgo su integridad, o bien en sus partes componentes como pisos, paredes y techos. De ahí que los inmuebles señalados en mal estado en la fig. 4 se encuentran en derrumbe parcial o con daños estructurales.

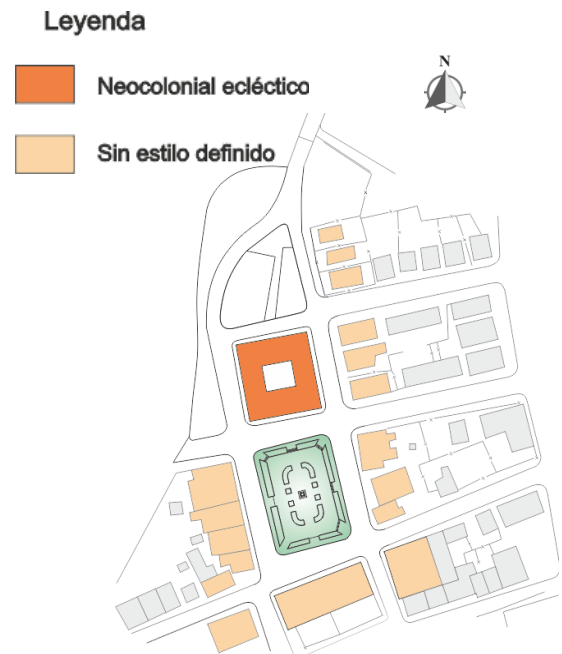
Figura 6. Estilos arquitectónicos.

Las edificaciones del área no presentan una definición de estilos arquitectónicos debido al nivel de deterioro y de transformaciones antes mencionado, por lo que se declaran sin estilo definido, excepto el actual edificio polifuncional, el cual se encuentra incluido en el estilo neocolonial ecléctico. La antigua parroquia exhibía un estilo neoclásico antes de la transformación de su fachada, se declara actualmente sin estilo definido, debido a la pérdida de sus rasgos característicos.

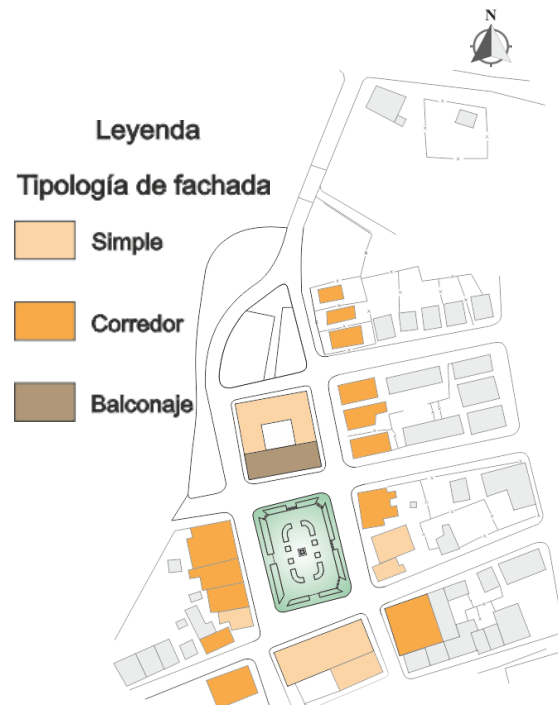
Figura 8. Tipología arquitectónica.

De los 19 inmuebles que conforman el fondo edificado del entorno de la plaza, 4 se manifiestan con fachada simple, lo que representa el 22%, 13 son de fachadas de corredor para un 73% y el edificio polifuncional es el único exponente de fachada de balconaje constituyendo el 5% del total, este tiene la particularidad de que al ser un inmueble que ocupa una manzana y por consiguiente presenta cuatro fachadas, aportando dos índices de porcentaje por presentar tres de sus fachadas de tipología simple y una de balconaje por la presencia en esta de un pequeño balcón. Las edificaciones que tienen portal fueron clasificadas como de corredor.

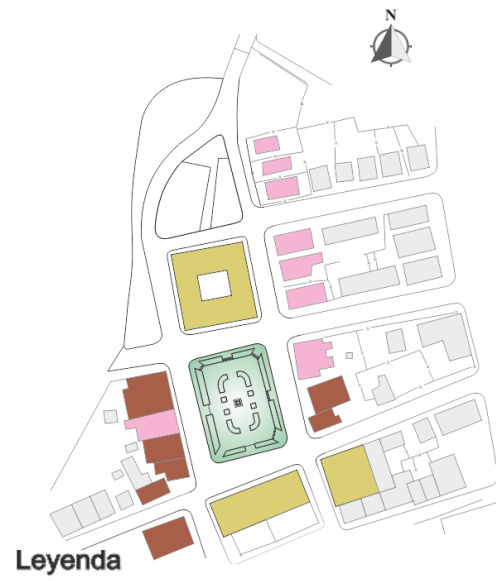
Figura 11. Grados de protección.

El grado de protección 2 se le asigna a los inmuebles con valor histórico y ambiental para la preservación de los mismos, además se incluye el actual edificio de atelier por ser el único exponente de códigos arquitectónicos de la etapa colonial, con motivo de su conservación.

En el grado de protección 3 A, se incluyen las viviendas de tipología I construidas por el Instituto Nacional de Ahorro y Vivienda (INAV), en los primeros años de la Revolución y dos inmuebles que datan de la república pero su imagen ha sido muy transformada. El grado de protección 4 se le propone a las construcciones cuyas características formales no pertenecen a ningún estilo arquitectónico y no es deseable la perduración de su imagen, se incluye un inmueble que se encuentra en remodelación por esfuerzo propio por parte de sus moradores.

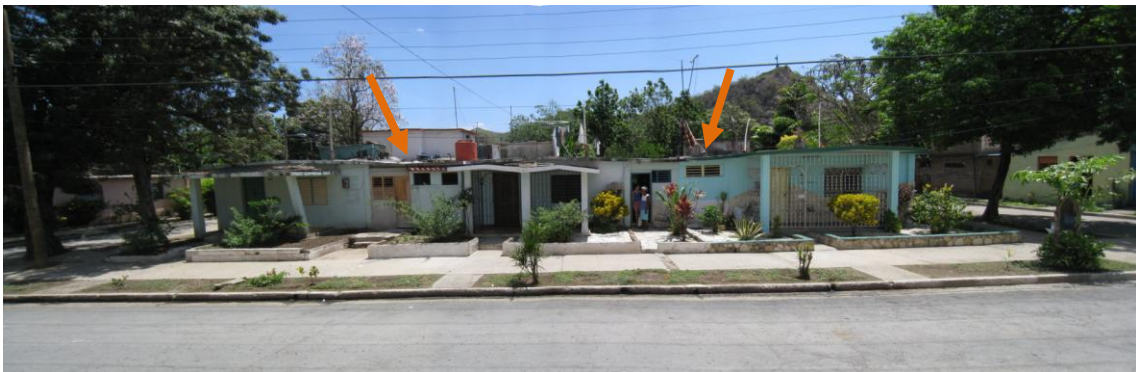
Foto 49. Viviendas construidas entre dos residencias.

En el análisis de la lotificación no se tuvieron en cuenta las viviendas que surgen por parte de las divisiones de un solo inmueble, o la construcción descontrolada en el espacio intermedio de dos residencias como es el caso de los lotes 14, 15 y 16 (ver foto 49), ya que se da el caso particular de estar ocupando un área ya lotificada.

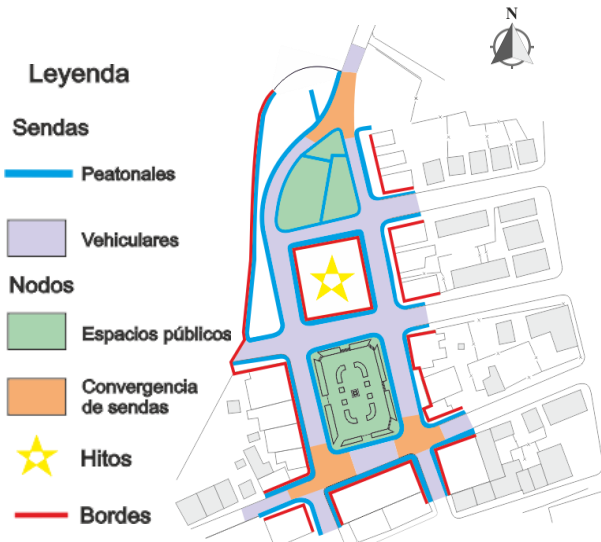
Figura 13. Análisis paisajístico.

En la figura 13 se observan los elementos que conforman el ambiente urbano definidos por Kevin Lynch, las

sendas peatonales y vehiculares son de 1m y 7,50 m de sección respectivamente. La Plaza Agustín Cebreco a pesar de ser un espacio abarcado, por encontrarse rodeado por edificaciones en sus cuatro laterales, no se percibe como cerrado ya que la escala de los inmuebles del entorno con relación al observador no provocan el cierre total de la perspectiva visual, dejando ver el paisaje montañoso circundante atribuyéndole cierto dinamismo visual al espectador. El edificio polifuncional constituye un hito en la zona de estudio dadas sus características formales, siendo el inmueble con mayor pregnancia del entorno, y la condición de albergar varias funciones de importancia en el contexto analizado.

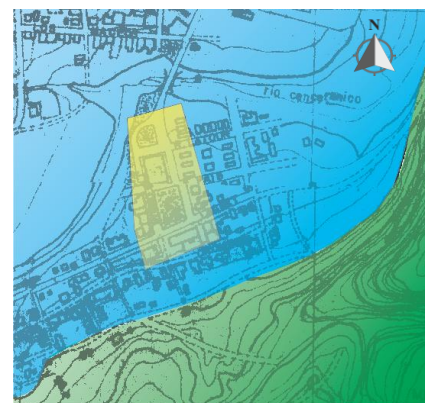
Figura 14. Pendientes de la zona.

A pesar de que el poblado de El Cobre se encuentra rodeado por la subregión orográfica de la Sierra del Cobre, perteneciente a la Sierra Maestra, está situado en el valle intramontano del río Cobre presentando un relieve ondulado con las máximas elevaciones entre los 400 y 800 metros sobre el nivel del mar, siendo el área de estudio una zona de

pendiente poco apreciable debido a su emplazamiento en las márgenes del río Cencerenico como se observa en la figura 14.

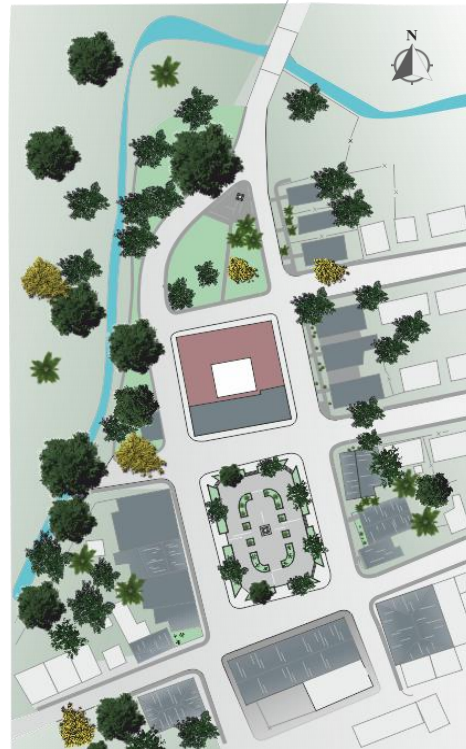
Figura 15. Ubicación de las áreas verdes.

Las zonas de sombra en el área están vinculadas a los árboles en los espacios públicos, cuya ubicación se aprecia en la

figura 15, las áreas verdes ornamentales de la plaza y de los espacios públicos próximos a esta se encuentran descualificadas debido a la falta de atención, mantenimiento y acciones inadecuadas del personal capacitado para dicha labor, por ejemplo la tala de los árboles que se hallaban en las jardineras interiores de la plaza por interrumpir la iluminación artificial del área en el horario nocturno.

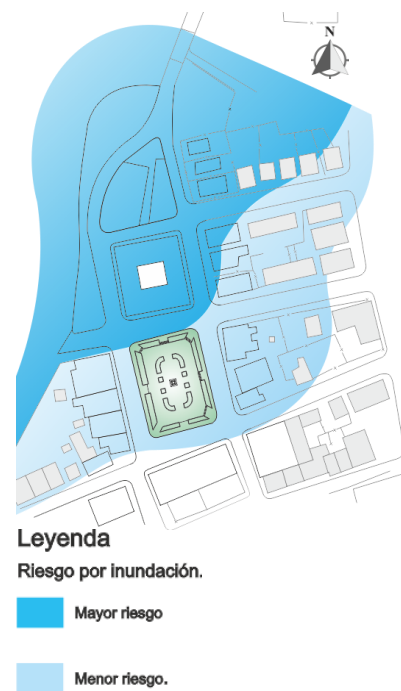
Figura 16. Zonas de riesgo de inundación.

La presencia de un dique de contención perteneciente a la mina, influyó en la retención del agua del río Cencerenico en el período lluvioso, provocando daños en el área por la ya mencionada inundación; atenuada en la actualidad por la eliminación del mismo y la construcción de un muro a manera de malecón en las márgenes del río, siendo aún un peligro potencial ante un evento meteorológico de gran magnitud.

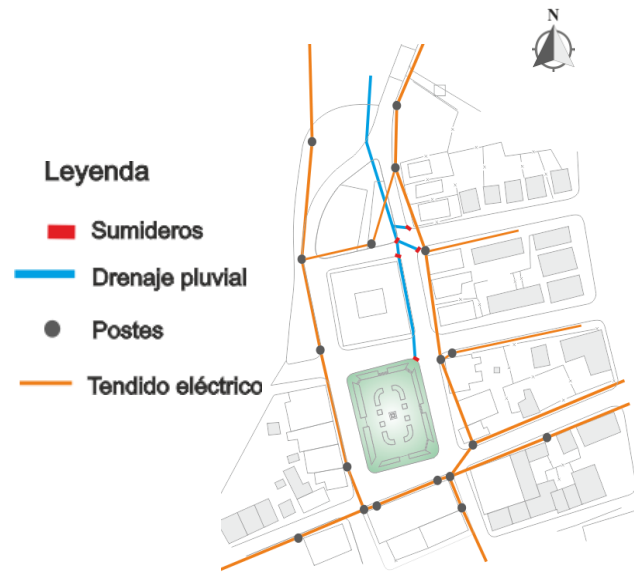
Figura 18. Infraestructura técnica.

Las redes hidráulicas se encuentran en mal estado, las tuberías existentes presentan salideros debido a los años de explotación provocando vertimientos en calles y aceras, con el consiguiente deterioro de las vías. Esta red ha de ser sustituida por nuevas acometidas de poliestireno de alta densidad, cuyas labores de rehabilitación comenzaron en el poblado en el mes de mayo del presente año, previendo su conclusión en diciembre del mismo.

Los principales daños a nivel de fachada en los inmuebles del área están dados por la falta de mantenimiento y acciones de conservación inadecuadas, observándose desconches y transformaciones de las fachadas.

Los elementos que componen el mobiliario urbano existente, dígame bancos y luminarias, se encuentran en estado de deterioro y con mala ubicación funcional, como es el caso de las luminarias peatonales de la plaza Agustín Cebreco.

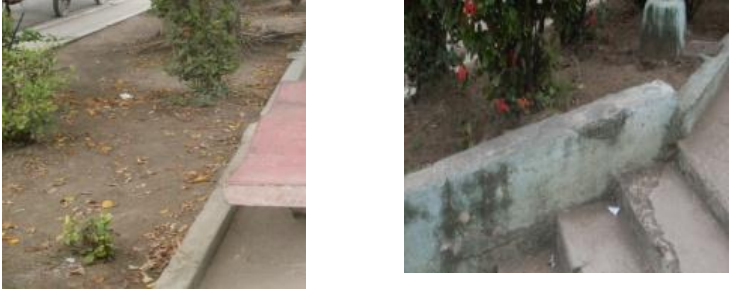
Luminarias	<p>Luminarias dañadas e insuficientes.</p> <p>Ausencia de luminarias peatonales bajas</p> <p>Ausencia de bombillos en luminarias.</p>

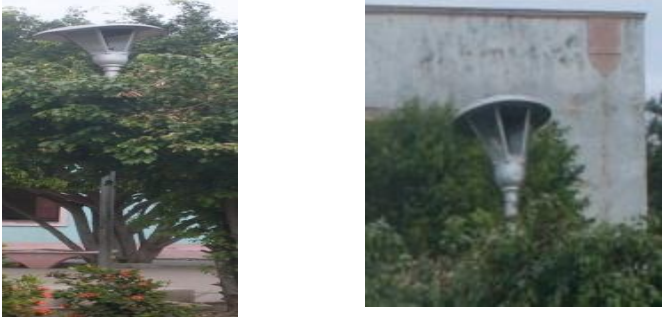
<p>Plaza Agustín Cebreco</p>	<p>Vegetación</p>	<p>Áreas verdes descualificadas, debido a una poda irresponsable causada por la interrupción de la iluminación por los árboles hacia algunas zonas del parque. Setos y arbustivas en estado regular. Ausencia de coberturas y césped en las jardineras causando suciedad por erosión del suelo.</p>	 
	<p>Pavimentación</p>	<p>Pavimento interior del parque con losas hexagonales partidas. Aceras en mal estado con deterioro en los accesos y las esquinas que enmarcan el parque. Desconche de la terminación de los escalones de acceso al parque Alto grado de deterioro en las aceras por roturas en la misma. Ausencia de parterres en las manzanas circundantes.</p>

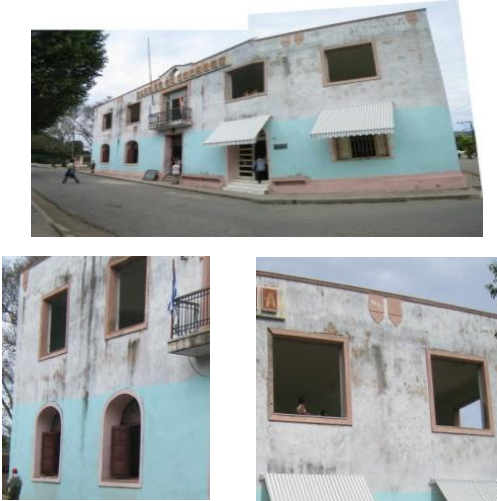
Entorno circundante.	<p>Perfil 2</p>	<p>Visual desfavorable debido a viviendas descualificadas, en mal estado constructivo y sin estilo definido, ni grado de protección relevante.</p> <p>Rotura de la acera del perfil y por consecuencia vertimiento de la red de residuales del comedor hacia la calle.</p>
