ARQUITECTURA ART DECÓ

EN LOS BARRIOS OBREROS
DE SANTIAGO DE CUBA

Santiago de Cuba 2010

Tesis presentada en opción al título de Arquitecta

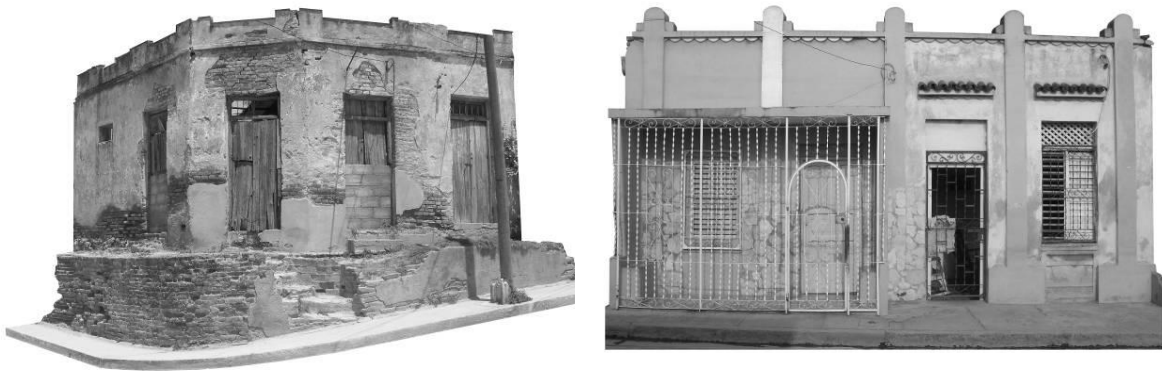
Figura 1- Afectación de la imagen a consecuencia del deterioro y las transformaciones de los inmuebles del estilo Art Decó.

A partir de lo antes mencionado, se desarrolla esta investigación, que plantea como **problema científico**: la pérdida de la integridad en las obras del estilo Art Decó en los barrios obreros de la ciudad de Santiago de Cuba.

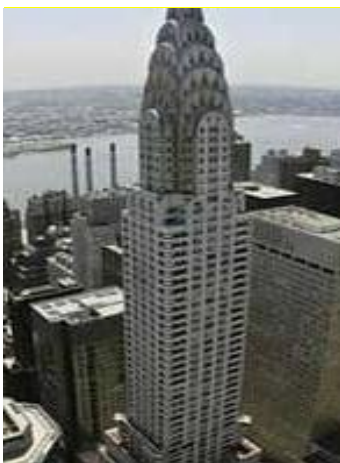
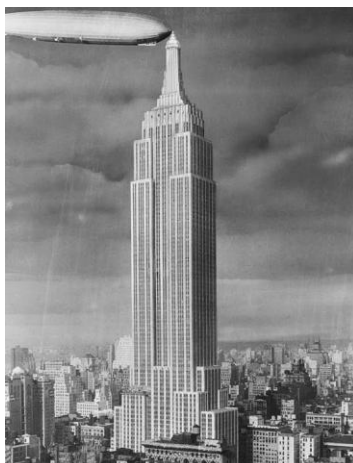
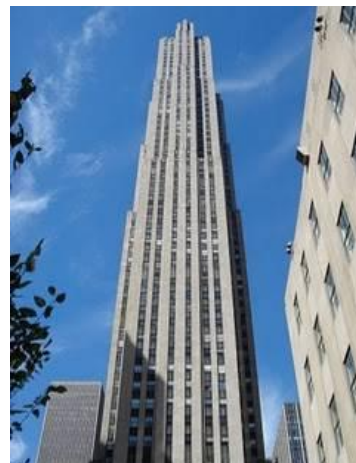
Figura 1.1- Representación de la arquitectura Art Decó en los Estados Unidos

Edificio Chrysler, Nueva York, 1930.
William Van Allen

Edificio Empire State, Nueva York, 1931. William F. Lamb.
(Shreve, Lamb y Hermon)

Edificio de la RCA Corporation, Nueva York, 1931. Cross & Cross

En Estados Unidos, entre las principales obras se encuentran el *Radio City Music Hall* (1931) diseñado por Donald Deskey y el Edificio *Chrysler* de William Van Allen (1930, Nueva York). También se destacan los edificios *Empire State* y *RCA Corporation*, ambos realizados en 1931 en Nueva York.¹⁷ (Ver figura 1.1)

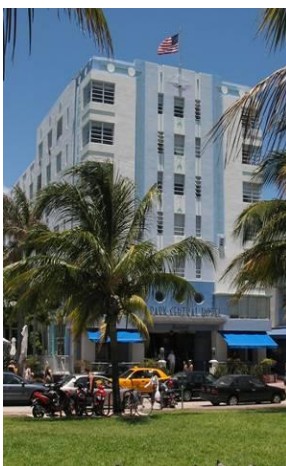
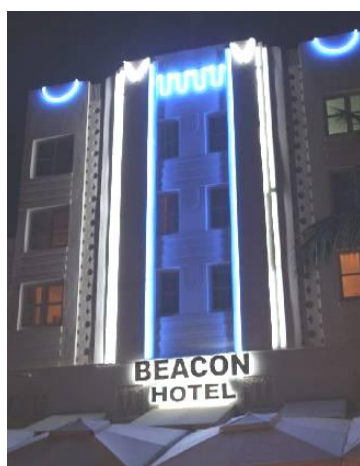
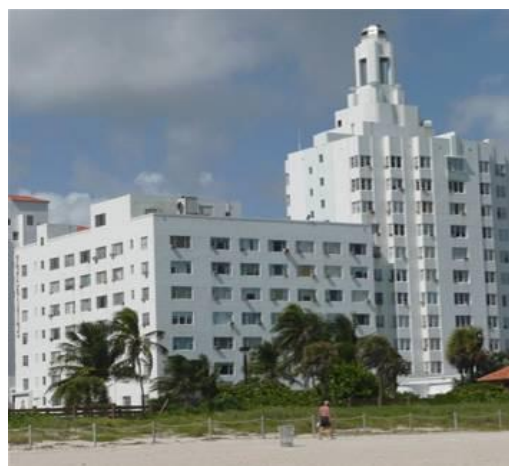
Figura 1.2 - Edificaciones Art Decó del distrito sur de Miami Beach.

Hotel Parque Central

Hotel Beacon

Hotel Delano

El distrito Art Decó contiene la más grande concentración de recursos arquitectónicos de los años 1920 y 1930 del mundo. Este barrio ubicado en *Miami Beach*, Florida, es reconocido por los excelentes hoteles y negocios. Fue declarado Sitio Histórico por el gobierno de los Estados Unidos, lo que lo salvó de una amenaza con planes de demolición. La alcaldesa de *Miami Beach* afirma: "[...] el distrito Art Decó es el corazón y el alma de *South Beach*."¹⁸ (Ver figura 1.2)

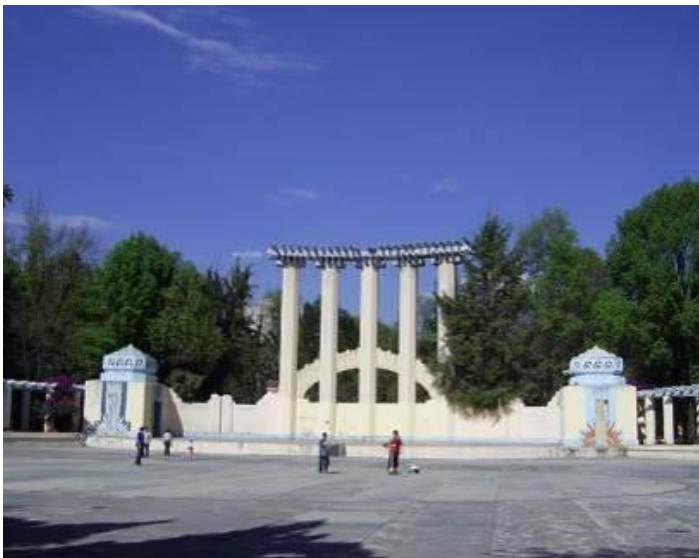
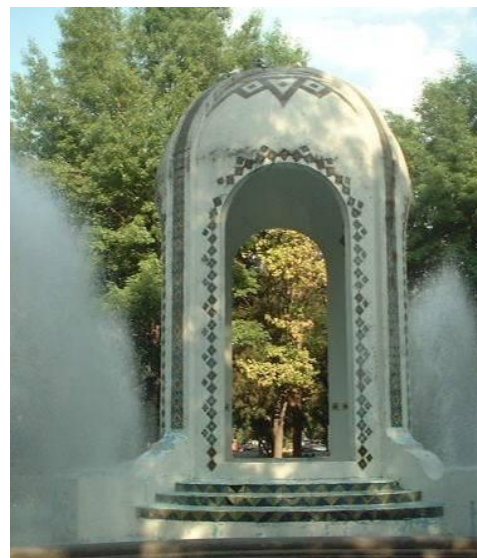
Figura 1.4- Manifestación de los códigos Art Decó a escala urbana en las ciudades latinoamericanas. Hipódromo de la Condesa, Ciudad de México.

Teatro al Aire Libre Lindbergh, Colonia Condesa, Ciudad de México, 1926. Leonardo Noriega y Javier Stávoli.

Glorieta Popocatepetl, Colonia Condesa, Ciudad de México, años treinta.

la clase de menos poder, como los barrios del Hipódromo de la Condesa y las Lomas de Chapultepec. En las obras de influencia moderna, se observa un predominio del estilo, entre las que se destacan: el Edificio Chapultepec 596, la Parroquia de la Colonia y el Conjunto Mazatlán. Se encuentran otros buenos ejemplos a escala urbana como el Gran teatro al aire libre, Glorietas con fuentes como la de Plaza Iztaccíhuatl y la de Popocatepetl. Todos ellos constituyen muestra de la diversidad y valores que presenta esta arquitectura en el contexto que se analiza.²⁵ (Ver figura 1.4)

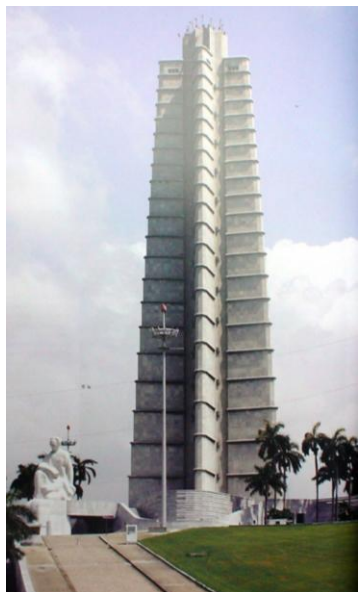
Figura 1.5- Los códigos Art Decó a escala urbana en Cuba

Monumento a José Martí,
La Habana, 1952

El Monumento a José Martí pretende prolongar los códigos Decó a escala urbana, fue proyectado en 1938 y realizado a partir de 1952, mostrando la presencia del estilo aún en los años cincuenta. (Ver figura 1.5)

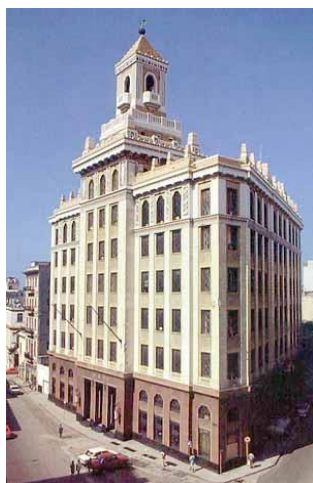
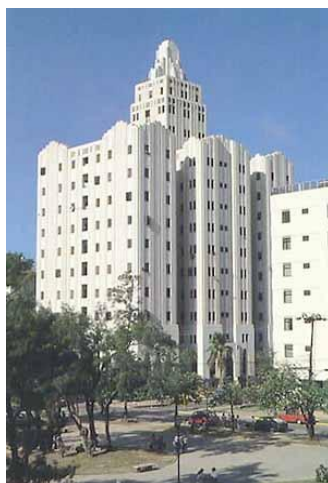
Figura 1.6- Obras emblemáticas de estilo Art Decó en La Habana.

Sede Bacardí, La Habana, 1930. Esteban Rodríguez Castells, Rafael Fernández y José Menéndez.

Edificio López Serrano, La Habana, 1932. Ricardo Mira y Miguel Rosich.

El precursor del Art Decó lo constituye el edificio de oficinas de la firma de Ron Bacardí, (1928-1930) diseñado por los arquitectos Esteban Rodríguez Castells, Rafael Fernández Ruenes y José Menéndez. (Ver figura 1.6) El mismo constituye uno de los mejores edificios que llegó a tener prestigio internacional y posee gran riqueza de materiales empleados e importados incluso de Europa. “La entrada principal por la calle Monserrate y el escalonamiento de la fachada, atendiendo a las Ordenanzas, da como resultado una fachada simétrica y la irregularidad del terreno se resuelve con patios interiores y la disposición de las oficinas de forma paralela a la calle lateral.”³³

En 1932 el arquitecto Ricardo Mira y el ingeniero Miguel Rosich proyectan el edificio López Serrano, incipiente rascacielos que se ubica en el Vedado. (Ver figura 1.6) Primer edificio de apartamentos moderno en Cuba, cuya planta, conformada por una doble H, permite una buena iluminación y ventilación de los apartamentos.

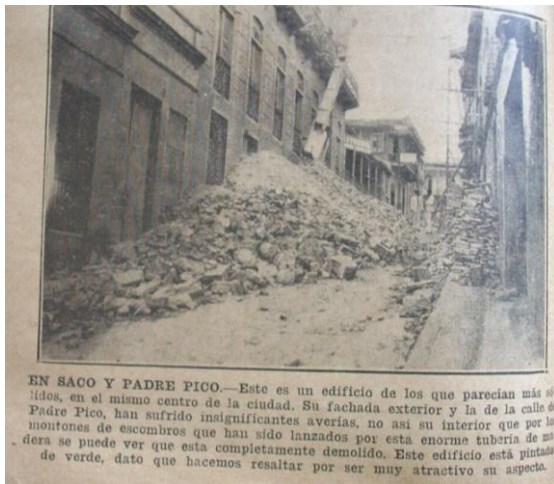
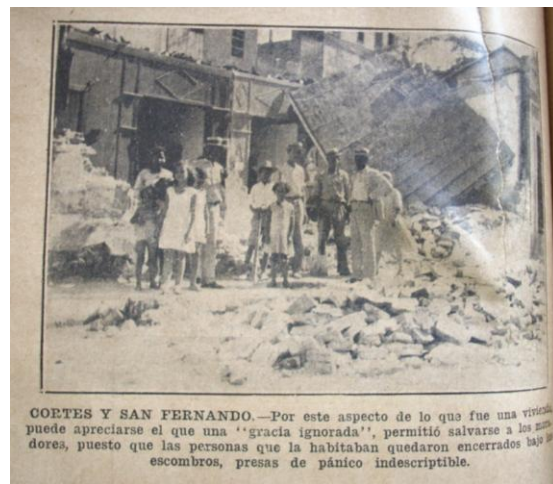
Figura 1.7-Fotos históricas de edificaciones derrumbadas durante el terremoto (1932).

Tiene lugar en Santiago de Cuba, en la madrugada del 3 de febrero de 1932 un fuerte terremoto, que causó graves daños a muchos edificios y pérdidas económicas. Este sismo sacudió todos los inmuebles desde los cimientos hasta las cornisas, quedando muy afectados edificios públicos y privados, centros comerciales y un gran número de viviendas.³⁸ (Ver figura 1.7)

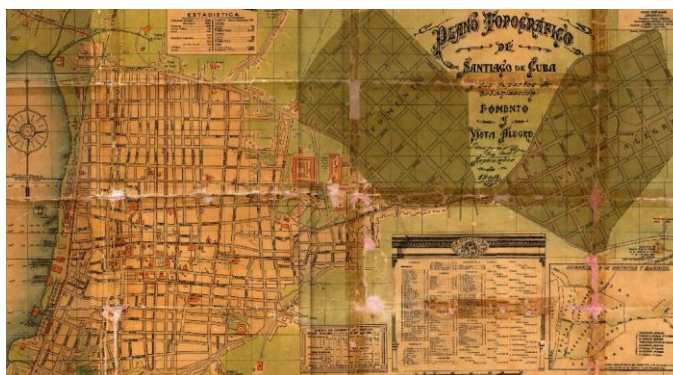
Figura 1.8- “Plano Topográfico de Santiago de Cuba y sus repartos de urbanización: Fomento y Vista Alegre”, Pedro José Rojas, Ing. Civil. Septiembre de 1908.

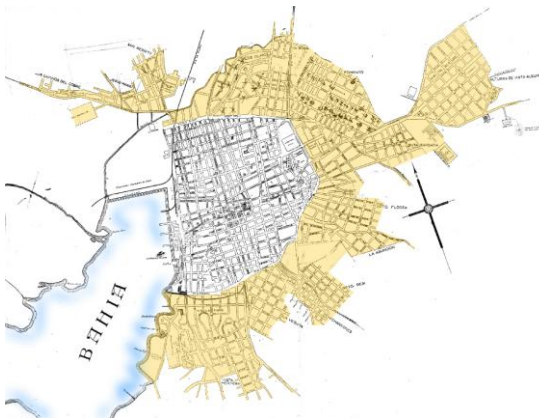
Figura 1.9- “Plano de la ciudad de Santiago de Cuba”, octubre de 1929, dibujado a pluma por Manuel Marín.

El “Plano de la ciudad de Santiago de Cuba”, denominado así por Manuel Marín autor del mismo, fue reproducido por la Editora Antillana en octubre de 1929. (Ver figura 1.9) En este se observa la presencia de los barrios obreros y como estos crean un anillo urbanizado alrededor de todo el perímetro del Centro Histórico.

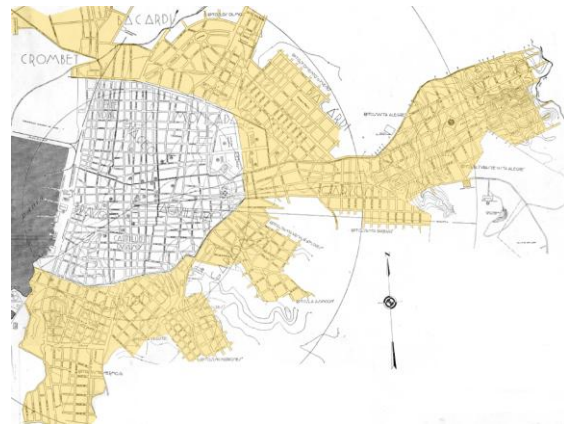
Figura 1.10- “Plano de la ciudad de Santiago de Cuba”, junio de 1938, dibujado a pluma por Manuel Marín.

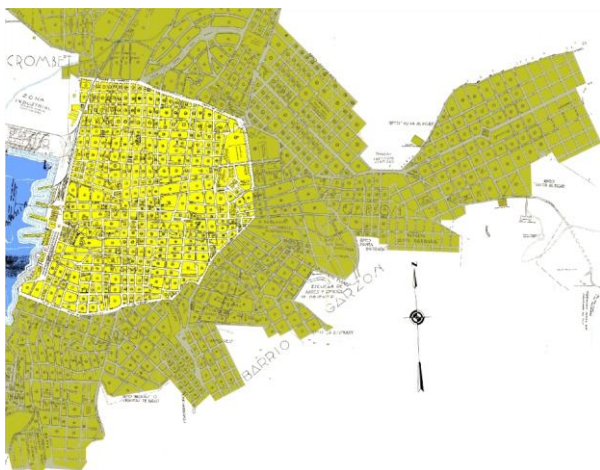
Figura 1.11- “Plano general de la ciudad de Santiago de Cuba y sus repartos”, 1946, Luis Martínez Vidaud.

calles y avenidas y la numeración de los inmuebles.”⁴⁶ La numeración de las manzanas, la división de barrios y repartos y aclaraciones sobre la numeración moderna de las edificaciones y el registro de la propiedad, constituyen los aportes fundamentales de este plano.

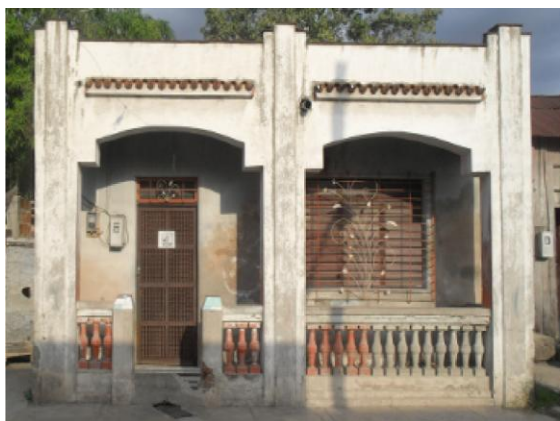
Calle Guardados no. 110

Escala y Proporción

Recursos del Diseño: ■
equilibrio simétrico y ritmo regular

Todas las viviendas poseen un sólo nivel y presentan una altura promedio de 4,5 metros, con rangos de altura entre 3,5 y 5,5 metros. Las proporciones de fachada muestran una primacía de la horizontalidad (72,22%), dado por los las relaciones: 1:0,5 y 1:0,75. Predominan las líneas verticales y la proporción esbelta de los elementos de fachada típicos del estilo, lo que establece una relación de peso respecto al fondo, de modo que considerando las leyes de la forma existe un predominio de la verticalidad de manera perceptual. (Ver figuras 2.3 y 2.4)

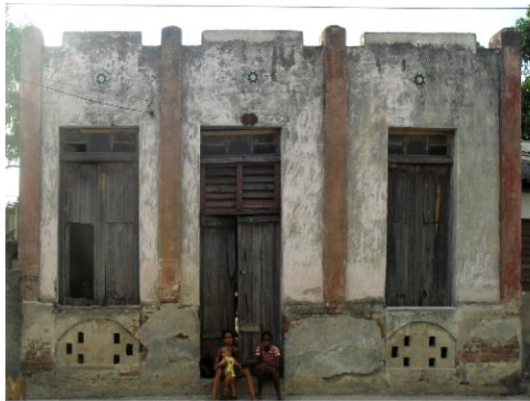
Calle Pedrera no. 1

Escala y Proporción

Recursos del Diseño:
simetría bilateral y ritmo regular

Análisis de las líneas:
predominio de las líneas verticales

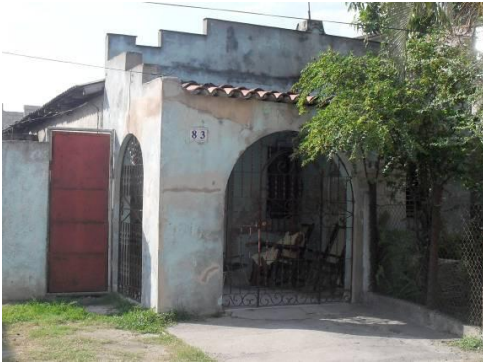
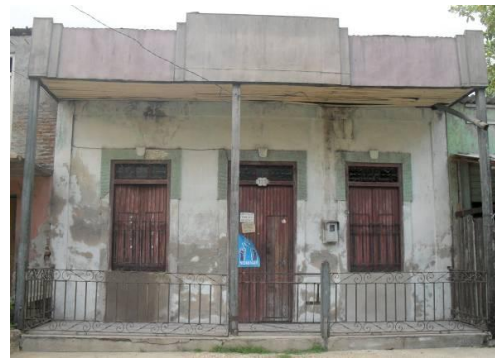
Figura 2.5- Vivienda Carretera Bacardí N°83. Figura 2.6- Vivienda Carretera Bacardí N°121.

Los elementos decorativos encontrados son escasos y se encuentran presentes sobre todo en el remate. Se observan incisiones, motivos geométricos y en mayor grado azulejo en forma de rombo, así como otras formas a sobre o bajo relieve.

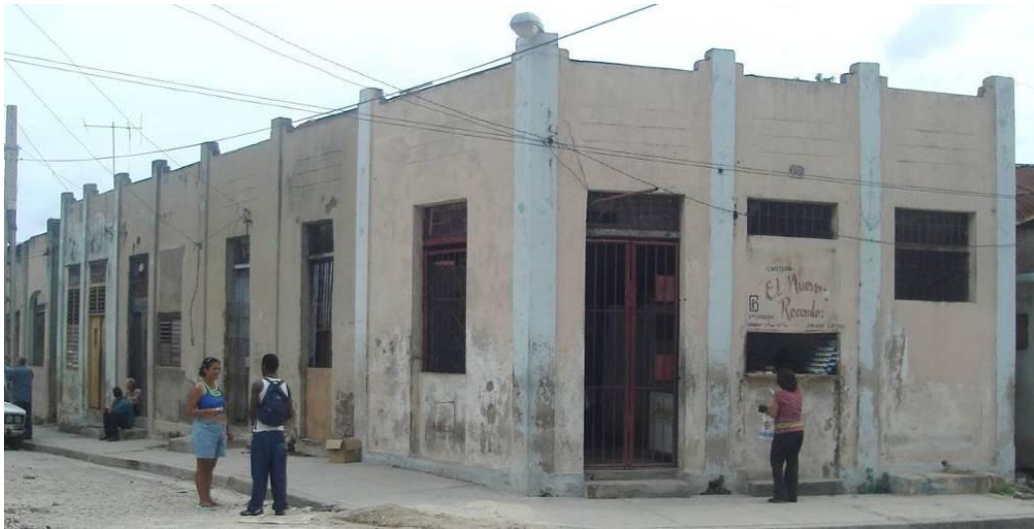
Figura 2.8- Vivienda calle 10 N°124-162.

Dentro de las viviendas individuales se dio el caso de lotes compuestos por varias familias e incluso con servicios dentro del mismo. Esto lo muestra la vivienda N°124-162 ubicada en calle 10 con servicio de cafetería dentro del conjunto. (Ver figura 2.8)

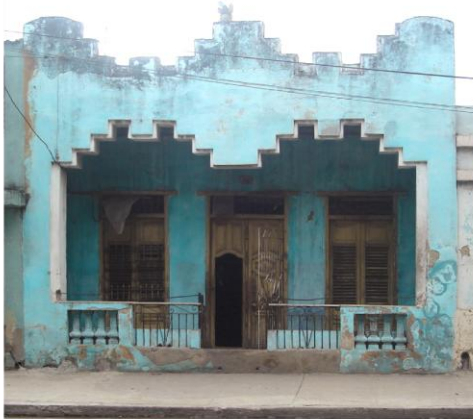
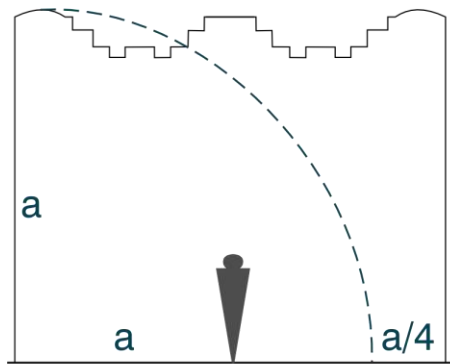
Carretera del Morro no. 68

Escala y Proporción

Recursos del Diseño:
simetría bilateral y ritmo alterno

Análisis de las líneas:
predominio de las líneas verticales

Teniendo en cuenta la composición de los vanos en la fachada existe un predominio de la asimetría (52,94%), aunque estas presentan un equilibrio simétrico dado por el resto de los componentes que la conforman, los que ejercen un mayor peso.

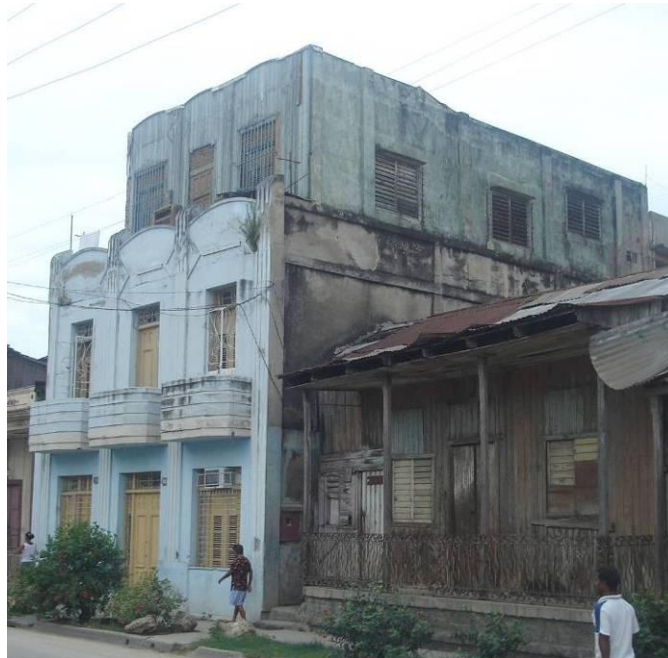
Figura 2.10- Vivienda Carretera Turística N°103.

hace asimétrica, aunque se percibe un equilibrio simétrico en su conjunto. Posee una altura aproximada de 10,5 metros, con una proporción de 1:3 predominando la verticalidad, la que se acentúa aún más por las características del estilo arquitectónico. (Ver figura 2.10)

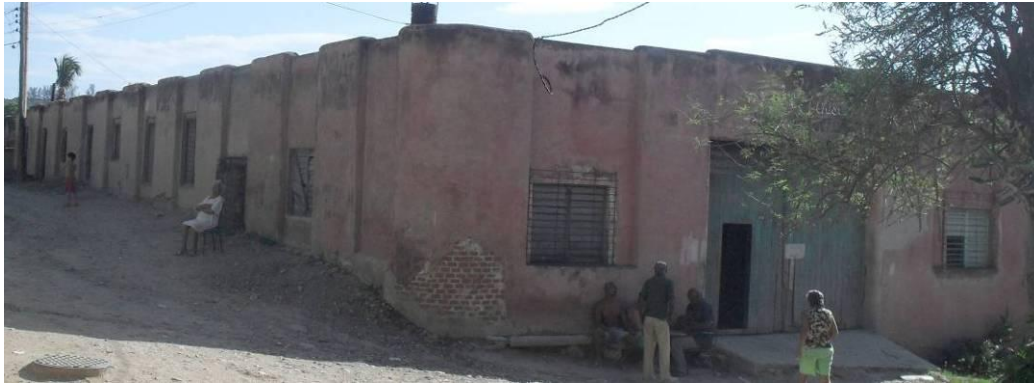
Figura 2.11- Taller de Industrias Locales.

El basamento topográfico se presenta en un 50% de las obras. Existe un predominio de la textura lisa (75%) en las terminaciones de las edificaciones. Los elementos decorativos en el tema de los servicios se muestran escasos. Sólo una edificación posee estos componentes en remate, pilastras y desarrollo, estos están dados por azulejos rómbicos e incisiones fundamentalmente.

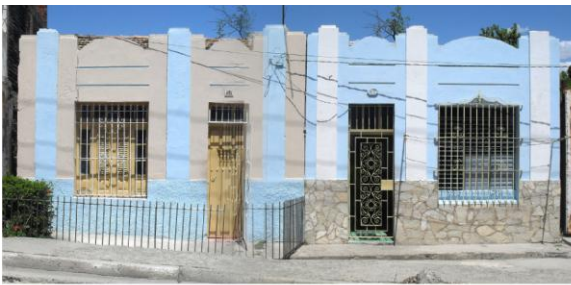
Figura 2.12- Análisis formal a nivel de fachada de las viviendas individuales
Inmueble en Hermanos Galos N°51 y 57

Calle Hermanos Galos no. 51 y 57

Recursos del Diseño:
simetría bilateral y ritmo progresivo

Análisis de las líneas:
predominio de las líneas verticales

Las fachadas generalmente son asimétricas (62,5%), dada por la posición de los vanos. Atendiendo a las proporciones se destaca el predominio en la horizontalidad (56,25%). Es necesario enfatizar que las características formales del Art Decó acentúan la verticalidad y el equilibrio en las fachadas de estos inmuebles atendiendo al estudio de las leyes de la forma. (Ver figuras 2.12 y 2.13)

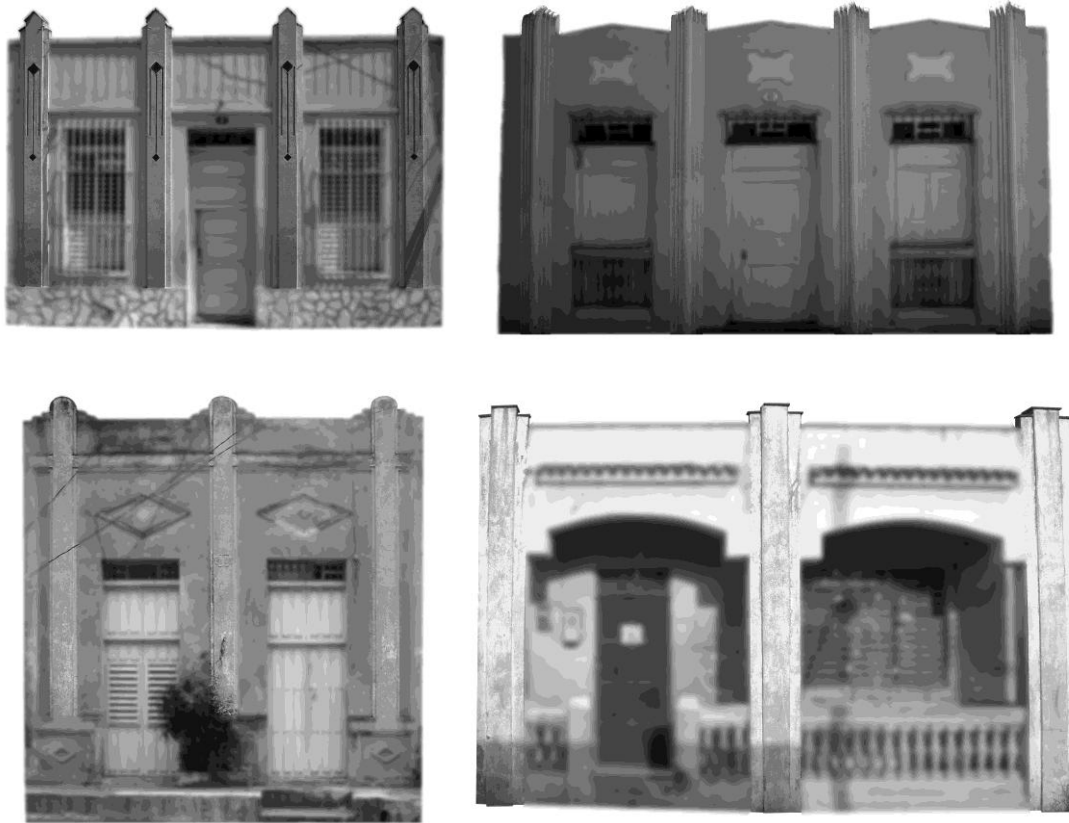
Figura 2.14- Tipos de pilastras que componen las fachadas Art Decó de los barrios obreros

- Predominio del tema residencial respecto a los servicios, y dentro del mismo la vivienda individual alcanzó primacía.
- En los tres repartos se establece la medianería entre construcciones, ubicándose el lote en posición esquinera o intermedia.
- Destaca la presencia de fachadas simples y edificaciones de un sólo nivel.
- Se percibe en todas las construcciones un equilibrio simétrico en el plano de fachada; a su vez se acentúa la verticalidad, incluso en los edificios públicos que alcanzan mayor ancho de fachada por la dimensión del lote en que se ubican. En estos últimos se enfatiza la verticalidad a partir de la presencia constante de pilastras adosadas y vanos esbeltos, característicos del estilo.
- Existencia de pilastras adosadas que recorren toda la fachada, o a partir de un cuarto de las mismas. (Ver figura 2.14)

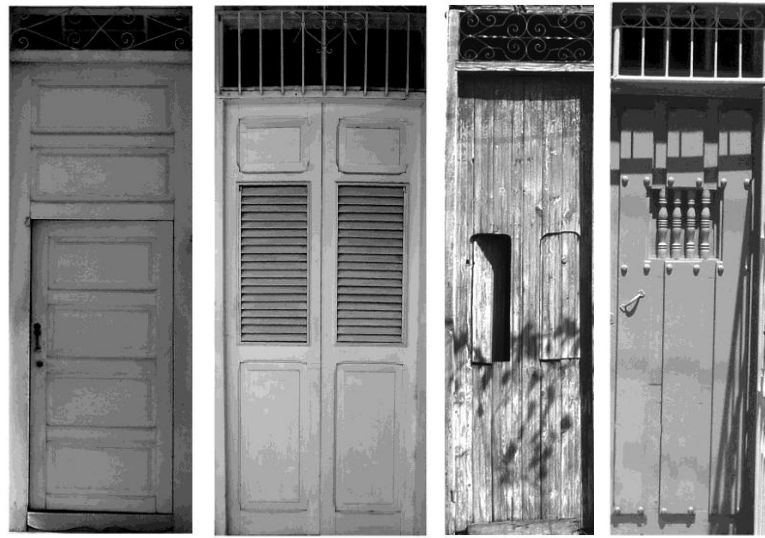
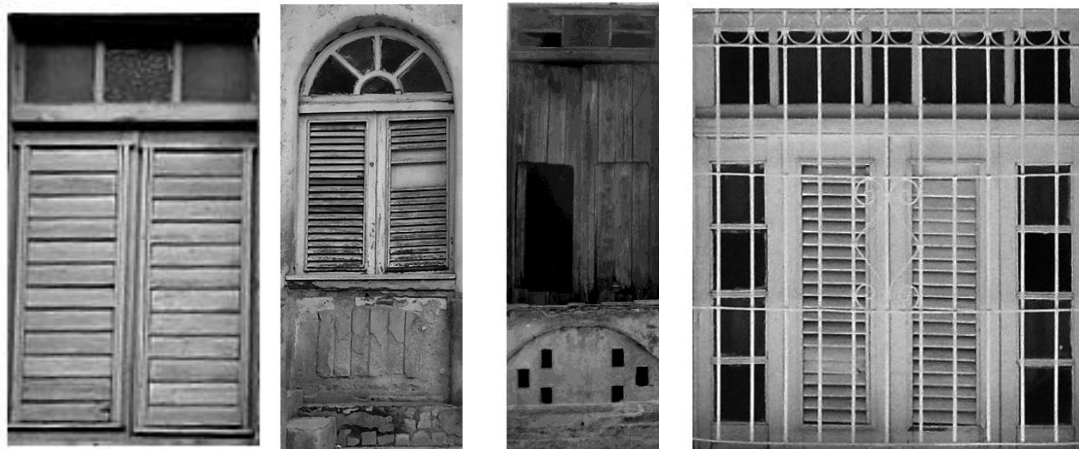
Figura 2.15- Tipos de carpintería empleados en las construcciones Art Decó de los barrios obreros

- El predominio de la carpintería en los tres repartos se comporta de la misma manera, resaltando las puertas que imitan a las españolas de clavos y luego la de madera machihembrada; y en el caso de las ventanas sobresalen las de tipo miami y la persianería francesa. (Ver figura 2.15)

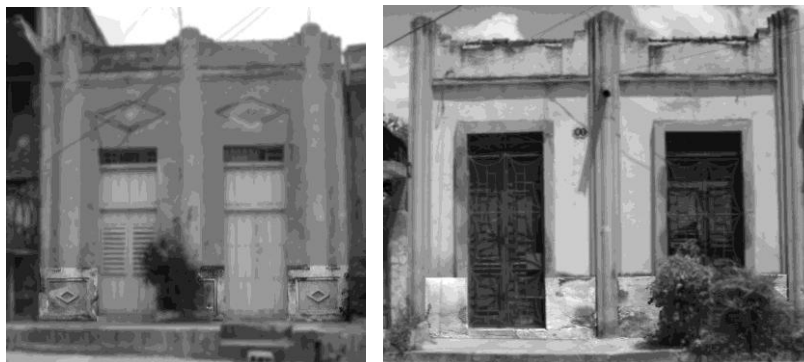
Figura 2.18- Tipos de basamentos e incidencia de la topografía

- En los tres barrios obreros prevalecen los basamentos definidos por la expresión formal diferenciada, ya sea por la textura o por la presencia de un volumen poco acentuado. (Ver figura 2.18)
