Universidad de Oriente
Facultad de Construcciones
Departamento de Arquitectura y Urbanismo

Tesis en opción al título de arquitecta

**ARQUITECTURA ART DECÓ
EN LOS BARRIOS OBREROS:
FLORES, ASUNCIÓN, DESSY Y MUNICIPAL.
REGULARIDADES Y SINGULARIDADES**

Santiago de Cuba, junio 2013

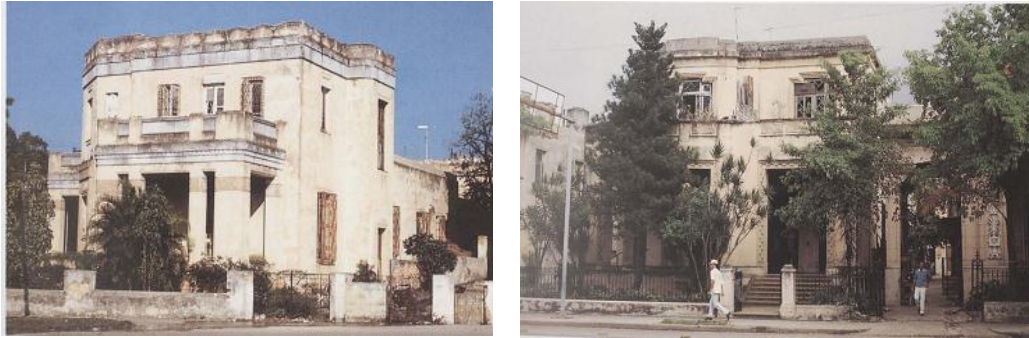
Figura 1.1_Viviendas individuales de estilo Art Decó. La Habana

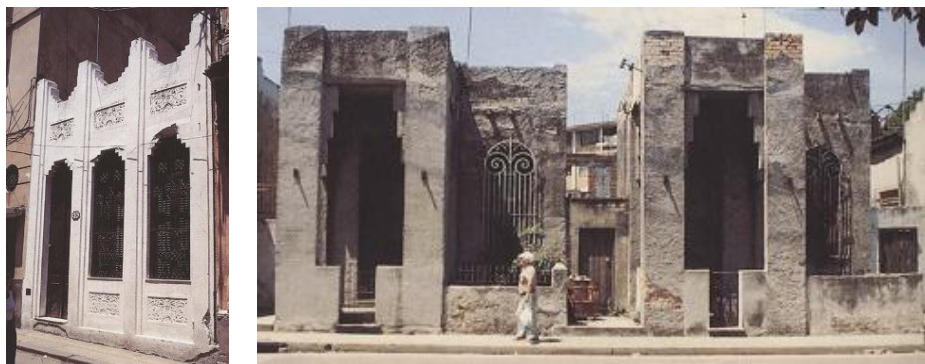
En estos barrios se desarrolló una vivienda individual de arquitectura modesta, donde las representaciones geométricas y figurativas perduraron, en algunos casos con ligeras estrías en columnas o pilastras y molduras cuadradas o romboidales de cerámica o azulejos. La capacidad que tuvieron estos inmuebles de integrarse a los esquemas tipológicos de cada zona, aseguró que la planimetría no sufriera cambios sustanciales, salvo la reducción de algunos espacios, dada la mayor presión de los mecanismos especulativos en las viviendas para renta, que condiciona también el surgimiento de viviendas pareadas y medianeras.²² (Ver figura 1.2)

Figura 1.2_Vivienda individual de estilo Art Decó pertenecientes a la clase proletaria. La Habana

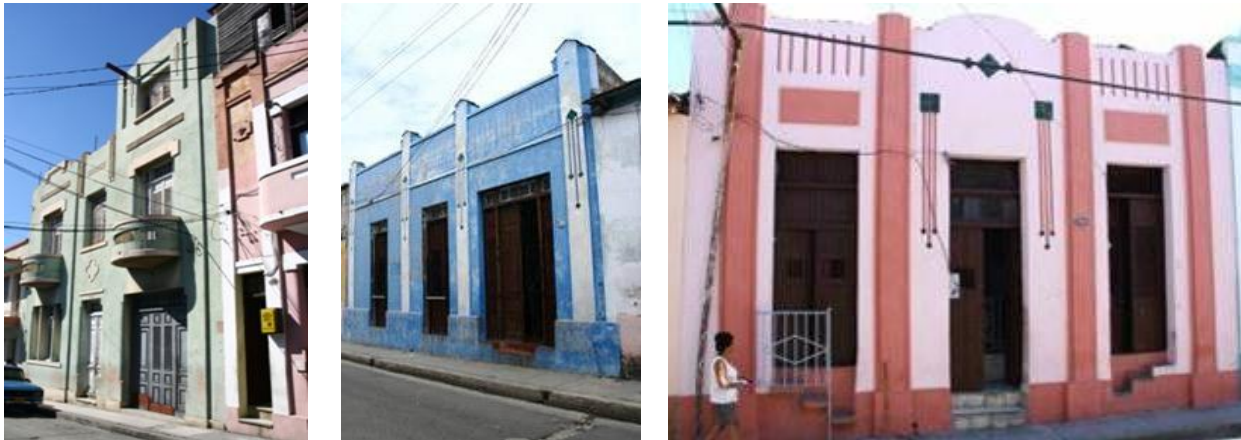
Resulta visible la presencia de balcones o corredores y los elementos decorativos típicos del estilo: las pilastras, los remates con formas escalonadas, rectas o curvas y los motivos decorativos ubicados tanto en el remate como en el basamento. Se observa además, como característica singular la presencia del *carport* en algunas viviendas, su aparición estuvo condicionada por la llegada del automóvil en el período de mayor auge del estilo Decó.²⁵ (Ver figura 1.3)

Figura 1.3_ Viviendas de estilo Art Decó en el Centro Histórico de Santiago de Cuba

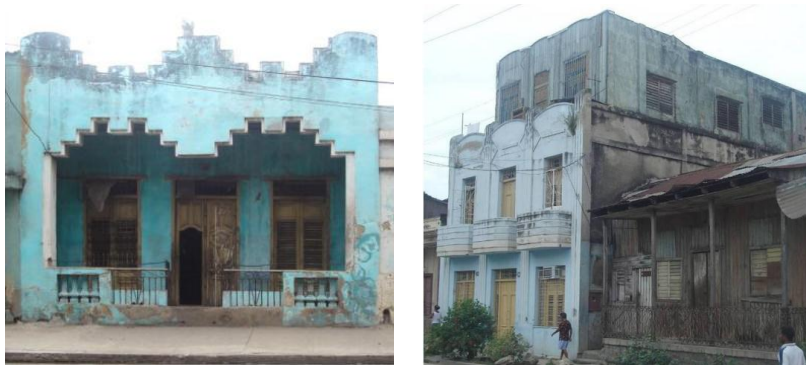
En barrios obreros como Mariana de la Torre, San Pedrito y Veguita de Galo, entre otros, el estilo se refleja con simplicidad en un amplio repertorio habitacional que respondió a la tipología de edificio de vivienda en apartamentos y la vivienda individual. (Ver figura 1.4)

Figura 1.4._Viviendas de estilo Art Decó en barrios obreros de Santiago de Cuba

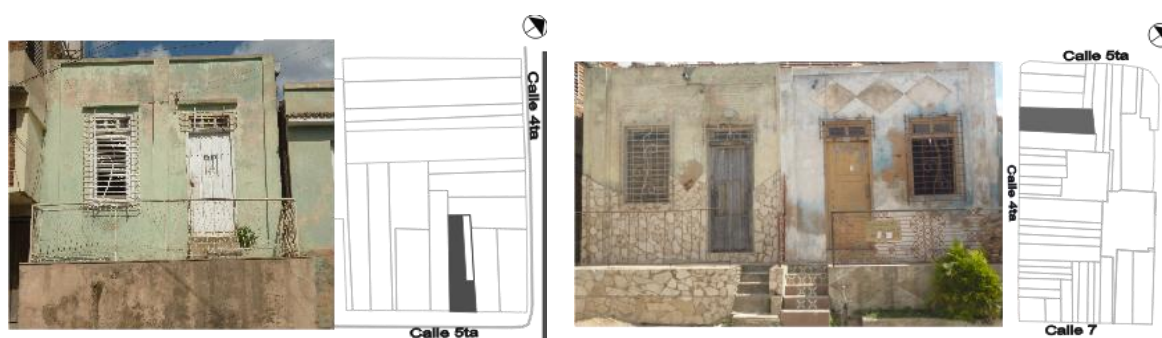
En este sentido el 100% de las parcelas se ubican en posición intermedia de la manzana, y presentan forma rectangular (80%) y cuadrada (20%). El 40% de los inmuebles ocupan la totalidad del lote, mientras un 40% presenta traspatio y un 20% pasillo lateral. (Ver figura 2.1)

Parcela intermedia de forma rectangular con presencia de pasillo lateral en la vivienda

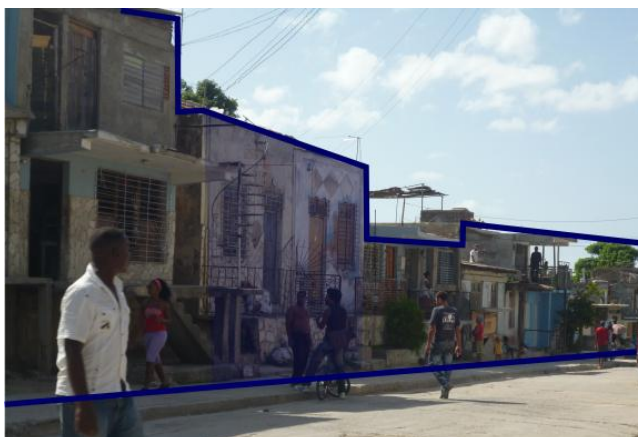
Los perfiles como consecuencia de las regulaciones urbanas presentan un carácter homogéneo, establecido por las volumetrías que mantienen la continuidad de la línea de fachada. Las edificaciones son generalmente de uno o dos niveles y los puntales no sobrepasan los 9 metro. (Ver figura 2.2)

Fig.2.2_Perfil urbano en el reparto Asunción

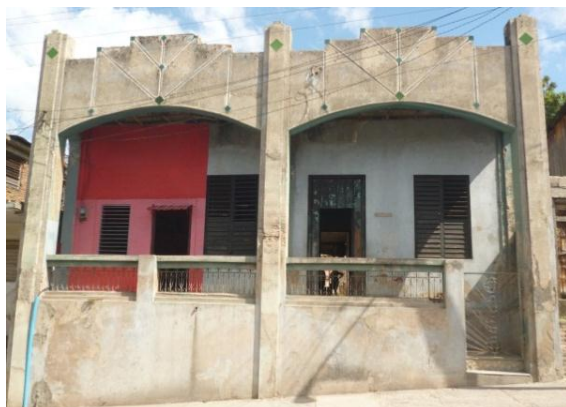
Las viviendas del reparto presentan dos tipos de fachada: simple el 40% de los inmuebles y fachada de corredor en un 60%. En estas últimas se percibe el corredor integrado a la fachada (25%) o independiente de esta (75%). (Ver figura 2.3)

Corredor integrado a la fachada

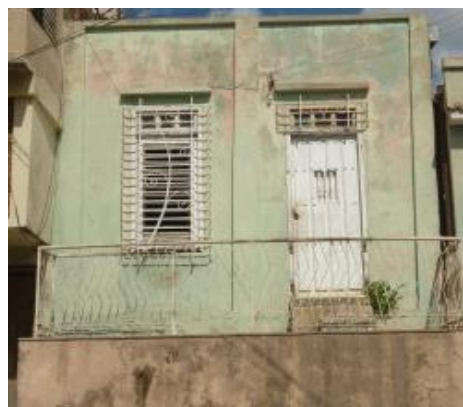
Figura 2.3_ Tipo de fachada en la vivienda individual del reparto Asunción

Corredor independiente de la fachada

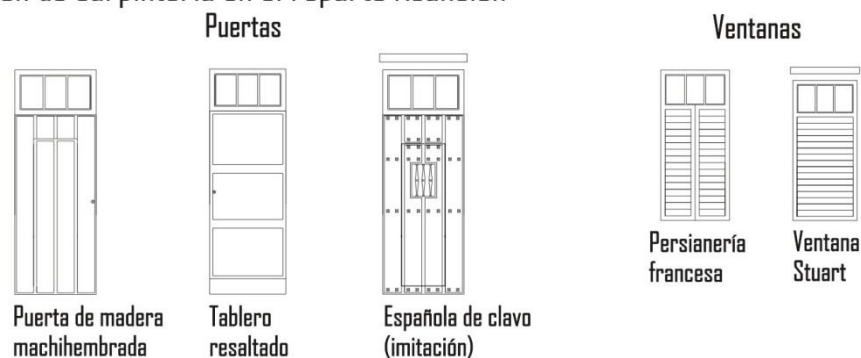
Figura 2.7_ Tipo de carpintería empleada en las construcciones Art Decó del reparto Asunción

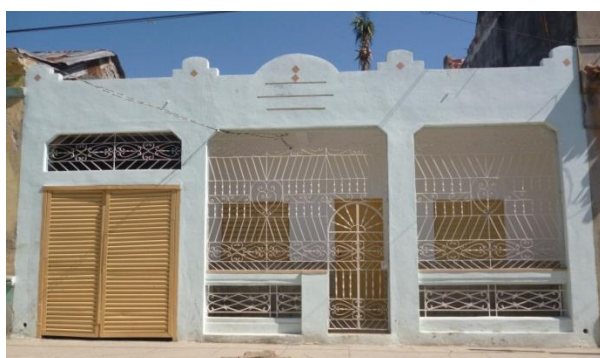
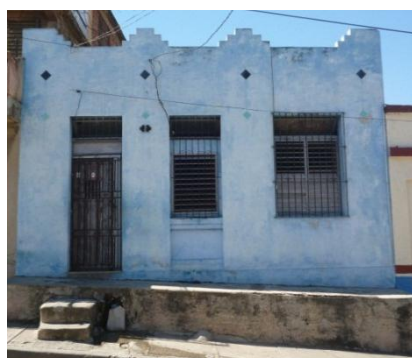
Figura 2.9_Tipo de acceso en la vivienda individual del reparto Flores

En correspondencia con las características topográficas del reparto, se desarrolló en la vivienda el acceso a nivel en un 33% y acceso a desnivel en un 67%. En este último se percibe el uso de escalones (30%), pretorios (40%) y escaleras (30%) para salvar los desniveles provocados por la irregularidad de la topografía donde se emplazan estas construcciones. (Ver figura 2.9)

Acceso peatonal a nivel

Acceso peatonal a desnivel. Presencia del pretorio

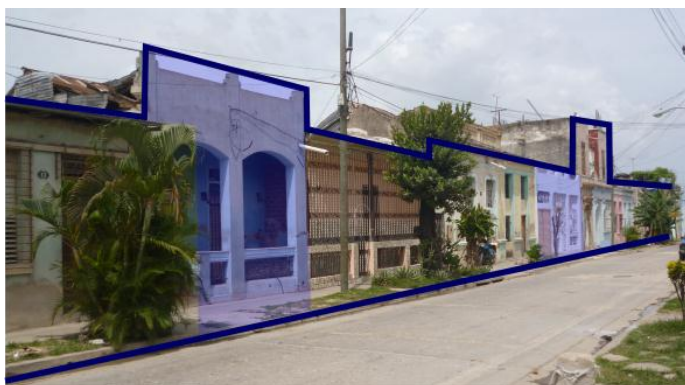
Figura 2.10_Perfil urbano en el reparto Flores

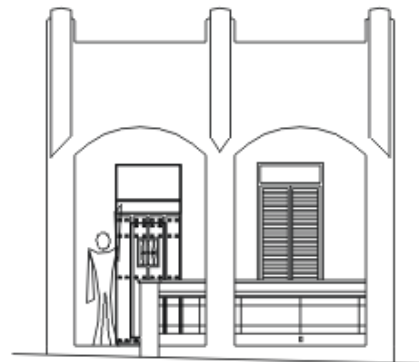
Representación de la fachada principal

Vivienda individual
Comandante Borrero No. 107 entre Ira de Asunción y calle 3ra
Reparto Asunción

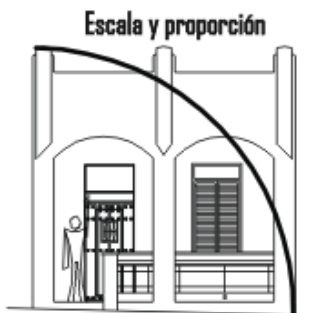
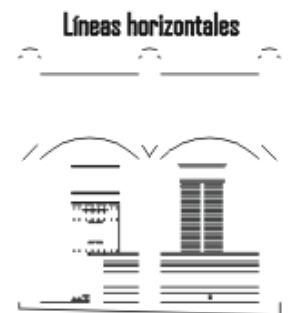
Escala y proporción

Líneas horizontales

Proporción y predominio: Predominio de la verticalidad

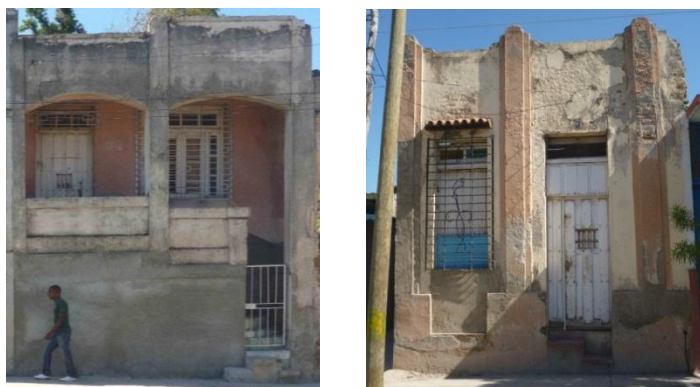
La presencia del basamento se hace visible en el 80% de los inmuebles. En las viviendas donde está presente este elemento se expresa de dos formas: por topografía (42%) y por expresión formal (58%). Este último se diferencia de la fachada mediante el uso de texturas rugosas (17%) y algunos ejemplos cuentan con elementos decorativos (8%), como las incisiones verticales o los bajorrelieves. (Ver figura 2.14)

Vivienda con basamento por topografía

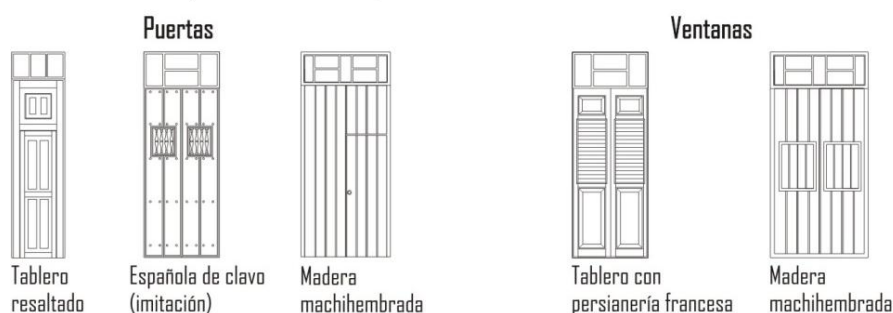
**Figura 2.15_Tipo de carpintería empleada en la vivienda individual Art Decó del reparto Flores**

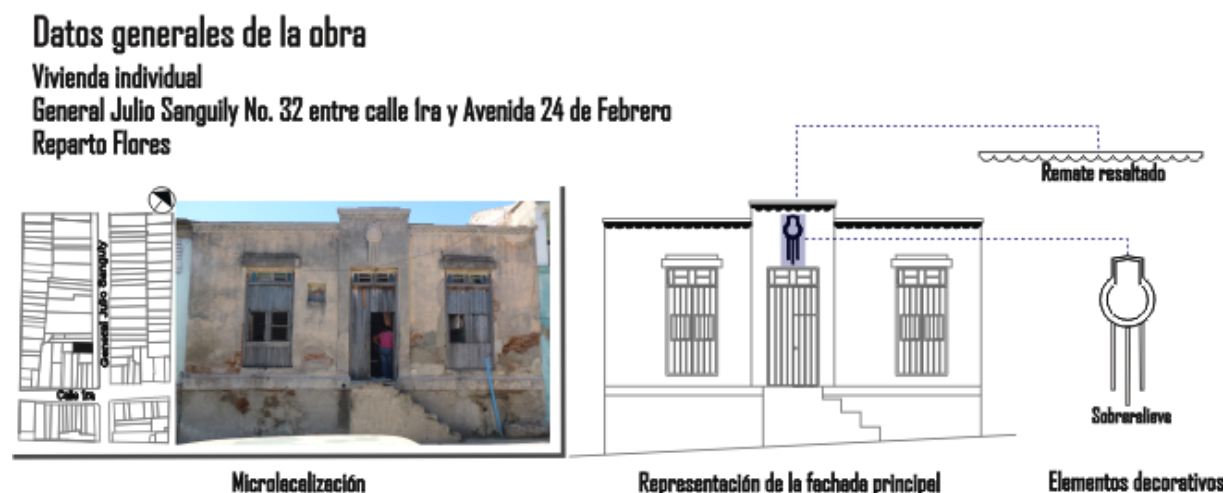
Los elementos decorativos de la fachada se ubican con mayor frecuencia en el remate, estando presentes en el 40% de los inmuebles. Se emplean los azulejos en forma de rombo (60%), las incisiones horizontales (13%) y verticales (20%), y sobrerrelieves (13%) en forma de listones o figuras geométricas que acentúan la verticalidad y le proporcionan énfasis al remate de la fachada. En el desarrollo se utilizan estos mismos elementos decorativos en el 20% de las obras, conjugando los tamaños y colores, y se ubican principalmente en las pilastras. (Ver figura 2.16)

Figura 2.16_ Elementos decorativos en el plano de fachada

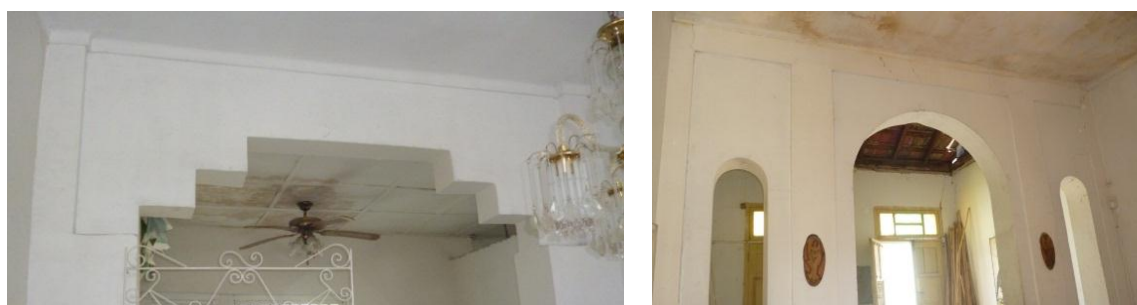
Las características de las viviendas y la condición económica de los propietarios justifican la expresión formal discreta que asume esta arquitectura en los barrios estudiados. En ese sentido el 75% de las viviendas cuentan con elementos divisorios entre crujías (primera y segunda crujía), que en todos los casos se componen por 1 intercolumnio.

Figura 2.17_ Caracterización formal de los ambientes interiores de la vivienda individual en el reparto Flores. Elementos divisorios

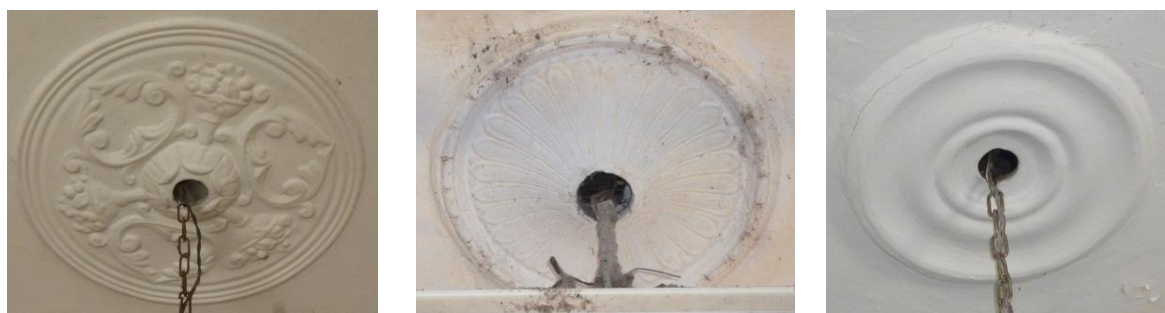
Sobresalen los plafones como elementos decorativos de estas viviendas Art Decó, empleando en su generalidad formas circulares. El falso techo y sus decoraciones son de yeso o madera machihembrada. (Ver figura 2.18 y 2.19)

Figura 2.18_ Caracterización formal de los ambientes interiores de la vivienda individual del reparto Flores. Elementos decorativos

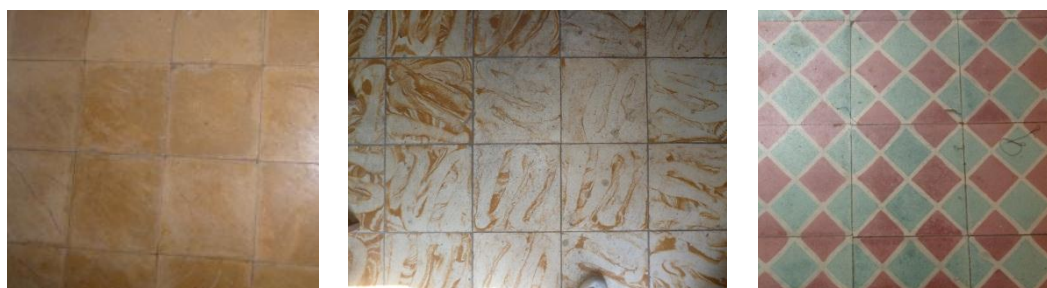
En estas obras se emplea el mosaico como solución principal de piso. Los diseños son simples, basados en el uso de la losa color entero, el jaspeado y composiciones con motivos romboidales (Ver figura 2.18)

Figura 2.19_ Caracterización formal de los ambientes interiores de la vivienda individual en el reparto Flores. Diseño de pisos

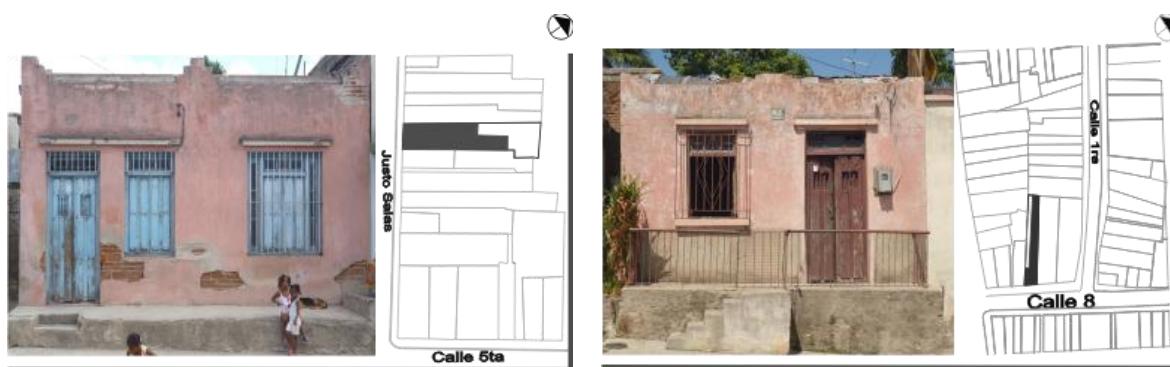
Las edificaciones Art Decó en este reparto ocupan la totalidad del lote (40%), y a pesar de la compacidad de la trama se produce la presencia del traspatio (40%) y el pasillo lateral (20%). (Ver figura 2.20)

Parcela intermedia de forma rectangular con presencia de patio-traspatio en la vivienda.

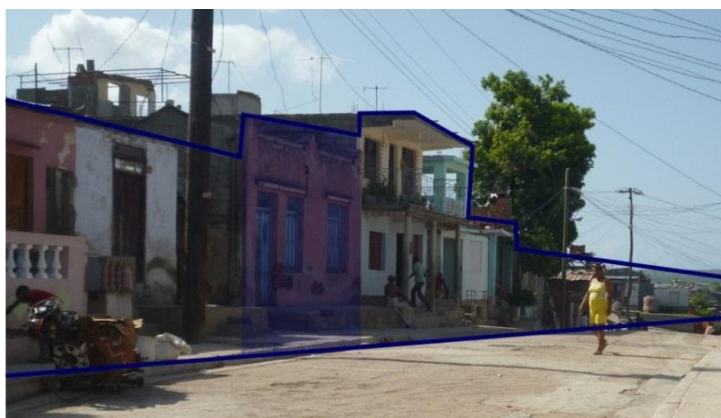
Figura 2.21_Perfil urbano en el reparto Dessy

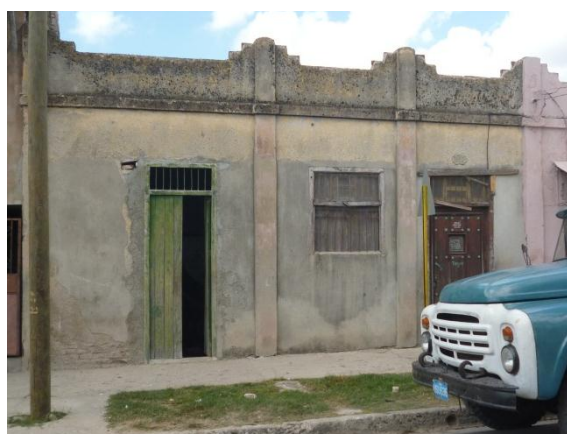
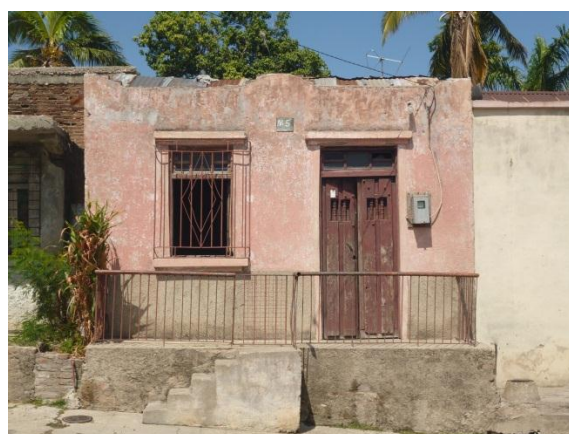
Dada las características del estilo, la fachada es el plano donde se concentran los elementos de mayor expresividad formal, y su análisis es imprescindible en la caracterización. En este sentido las viviendas presentan dos tipos de fachada: simple (40%) y de corredor (60%). De esta última clasificación se evidenció que en el 67% de las edificaciones el corredor se encuentra en un volumen independiente de la fachada, y en el 33% se percibe integrado a la misma. (Ver figura 2.22)

Fachada simple

Fachada de corredor donde este se percibe como un volumen independiente

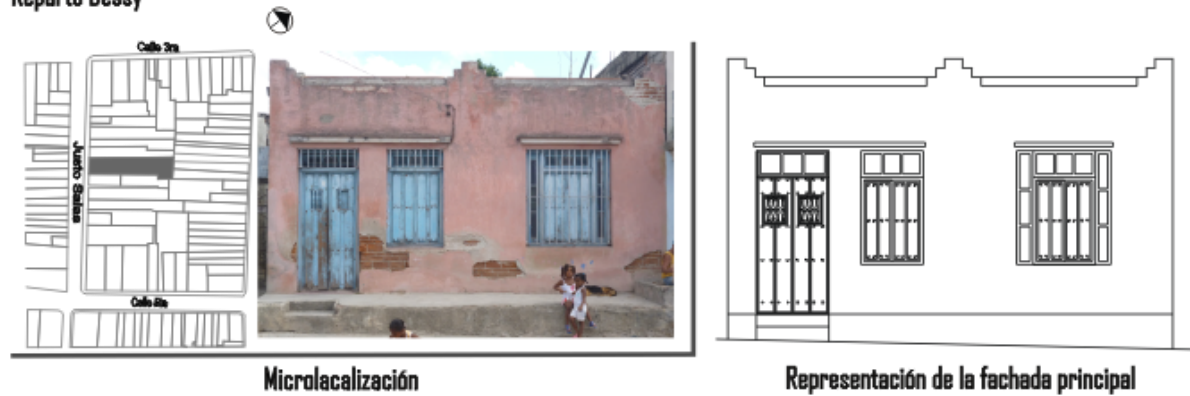
Vivienda individual
 Justo Salas No. 9 entre calle 3ra y calle 5ta
 Reparto Dessy

Figura 2.23_ Análisis formal a nivel de fachada de la vivienda individual en el reparto Dessy

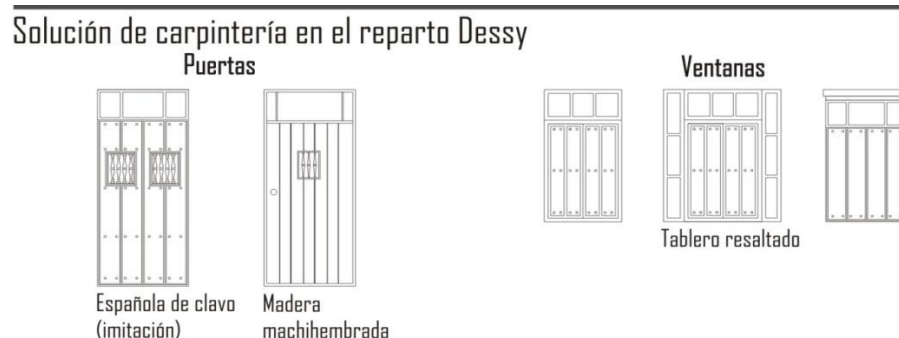
Predomina en la carpintería las puertas de tablero resaltado (60%), aunque también se combinó la de madera machihembrada (20%) y de imitación española de clavos (20%). En las ventanas el 60% se mantiene original y corresponden al tipo: tablero resaltado. Las lucetas están presentes en todas las viviendas y se ubican en la parte superior de puertas y ventanas (100%) y un 20% en los laterales de estas últimas. (Ver figura 2.26)

Figura 2.26_ Tipo de carpintería empleada en la vivienda individual Art Decó del reparto Dessy

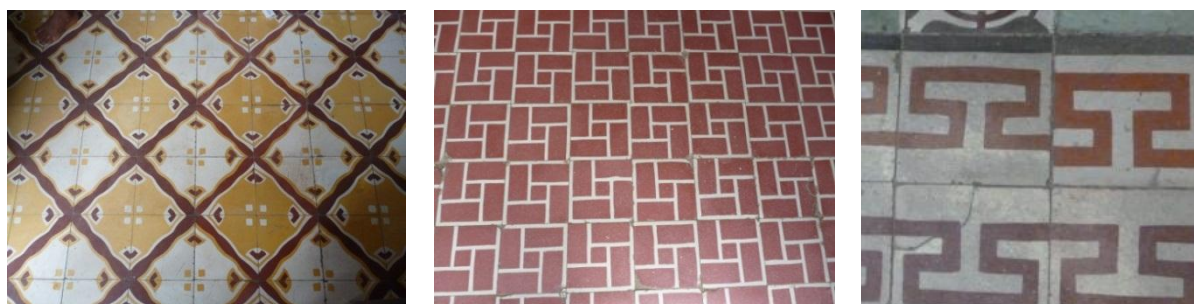
Las soluciones de piso se dieron fundamentalmente por el uso del mosaico, los cuales responden a una amplia variedad de colores y formas en el diseño. Sobresalen los colores amarillo, blanco y rojo, y las composiciones lineales y concéntricas a partir de figuras geométricas como el rombo. (Ver figura 2.27)

Figura 2.27_ Caracterización formal de los ambientes interiores de la vivienda individual en el reparto Dessy. Diseño de pisos

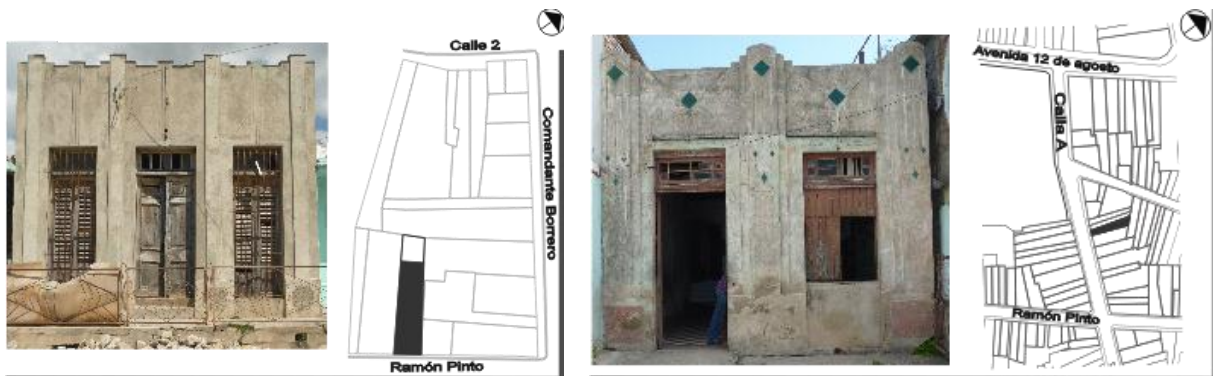
de circulación hacia el interior de la parcela, propiciada fundamentalmente por el uso de pasillo lateral (33%) y traspatio (33%). (Ver figura 2.28)

Parcela intermedia de forma rectangular con traspatio

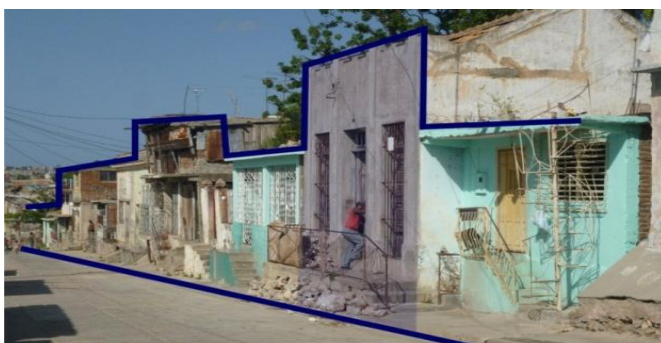
Figura 2.29_Perfil urbano en el reparto Municipal

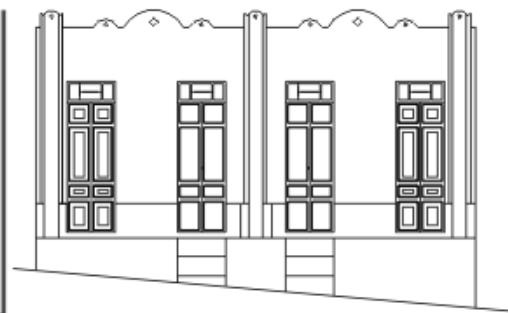
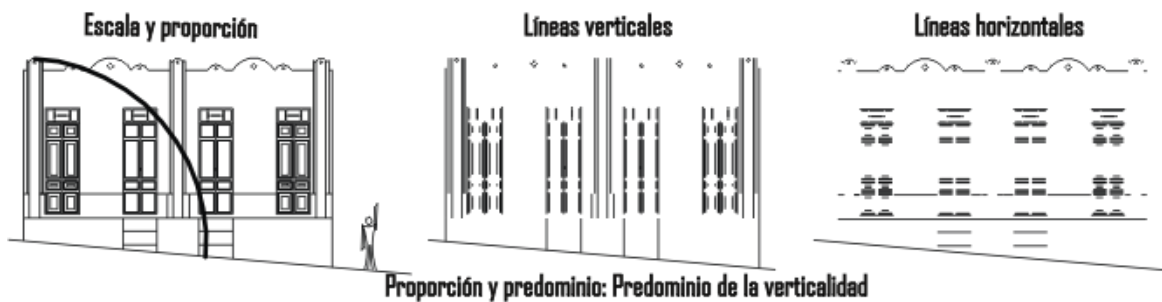
Representación de la fachada principal

Vivienda individual
 Ramón Pinto No. 27 entre calle A y Hermanos Ducasse
 Reparto Municipal

Proporción y predominio: Predominio de la verticalidad

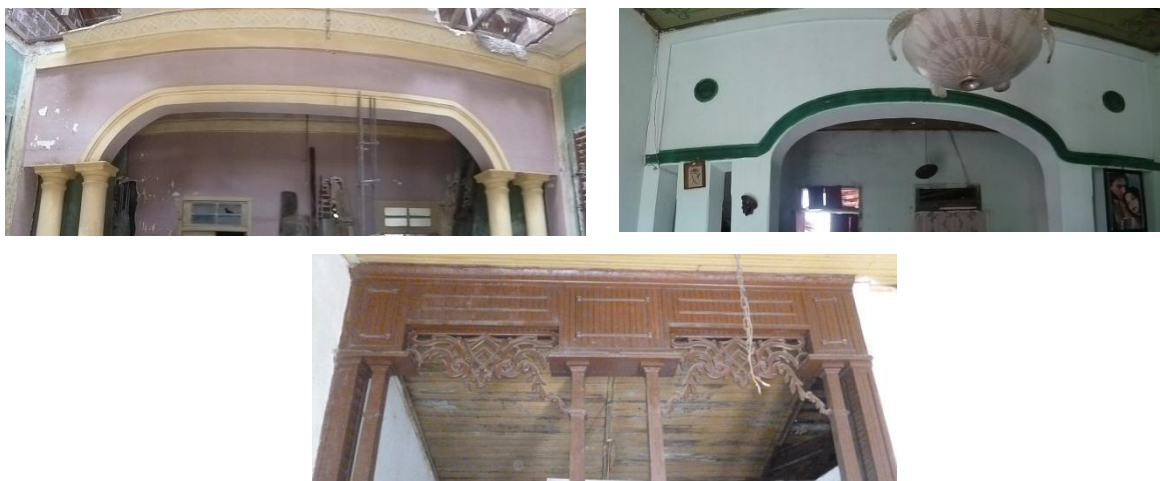
Estos elementos son construidos con materiales como la madera y el ladrillo revestido y se decoran con incisiones, sobrerrelieves en formas geométricas y el enmarque en pintura de las aristas. (Ver figura 2.35)

Figura 2.35_ Caracterización formal de los ambientes interiores del reparto Municipal. Elementos divisorios

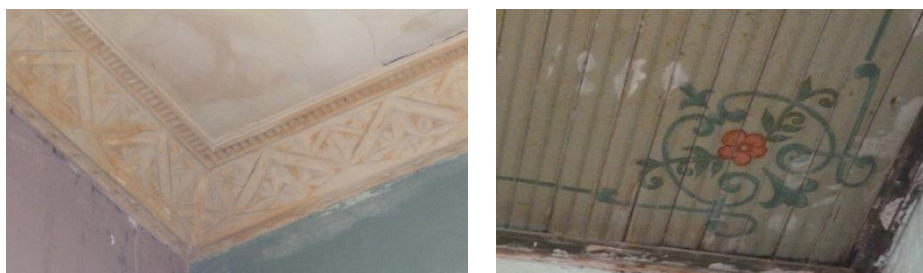
Otros elementos decorativos ubicados en el falso techo

Figura 2.37_ Caracterización formal de los ambientes interiores del reparto Municipal. Elementos decorativos

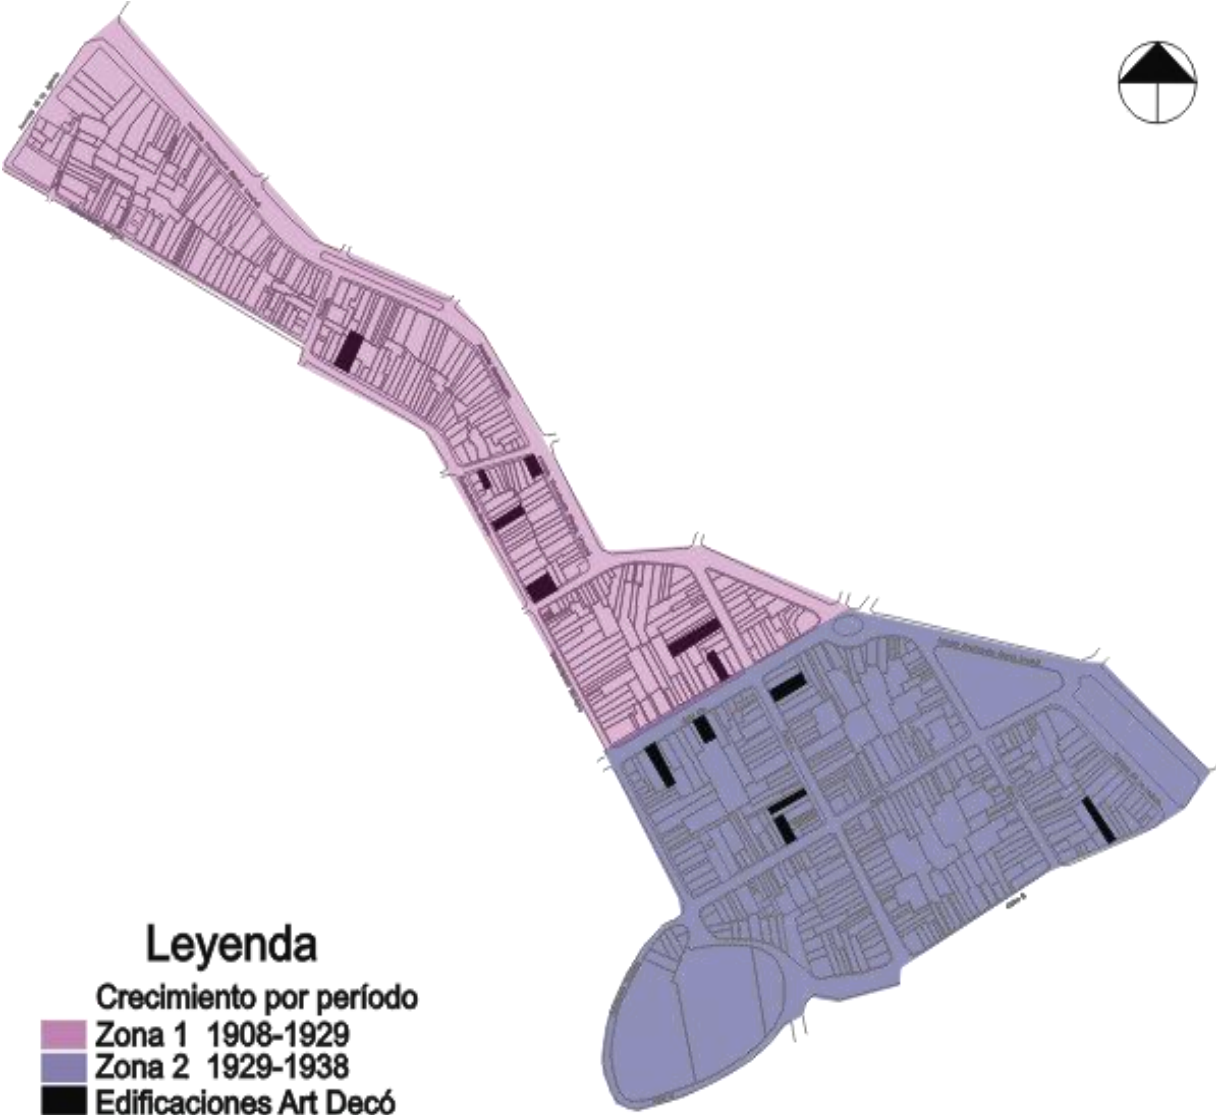
Anexo 1.3: Períodos de crecimiento urbano del reparto Dessy

- Crecimiento por período
- Zona 1 1908-1929
- Zona 2 1946-1959
- Zona 3 Década del 60
- Edificaciones Art Decó
