Tema:
**Caracterización de los Barrios Insalubres de la
Ciudad de Santiago de Cuba
Caso de Estudio San Pedrito**

Tesis presentada en opción al título de Arquitecto

Autor:
Javier Magdariaga Ferrera

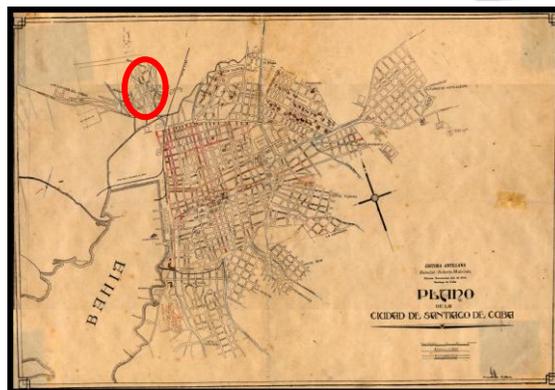
La trama urbana se desarrolla sobre la base de una retícula orientada en los ejes Norte-Sur y Este-Oeste respectivamente, conformándose a su vez manzanas de diferentes formas y tamaños. Un sistema de calles estrechas y alargadas, muchas de ellas sin asfaltar o en mal estado, perpendiculares entre sí, conforman la red vial. Con un total de dieciocho calles, nueve en dirección Norte-Sur y las demás en dirección Este-Oeste. Las mismas son de cuatro a seis metros de ancho y aceras de un metro aproximadamente a ambos lados de la faja vial las que la presentan, pues el barrio generalmente las calles de tierra no tienen acera y ningún diseño o sección transversal definida.

Fig. 9 Plano de Época del Año 1929

Para la década del cincuenta éste había alcanzado su superficie actual, apareciendo en el plano de 1959 con una ampliación de catorce hectáreas. Presenta un total de treinta y ocho manzanas, once de forma rectangular, quince de forma trapezoidal y el resto responde a otras formas no regulares.²⁷

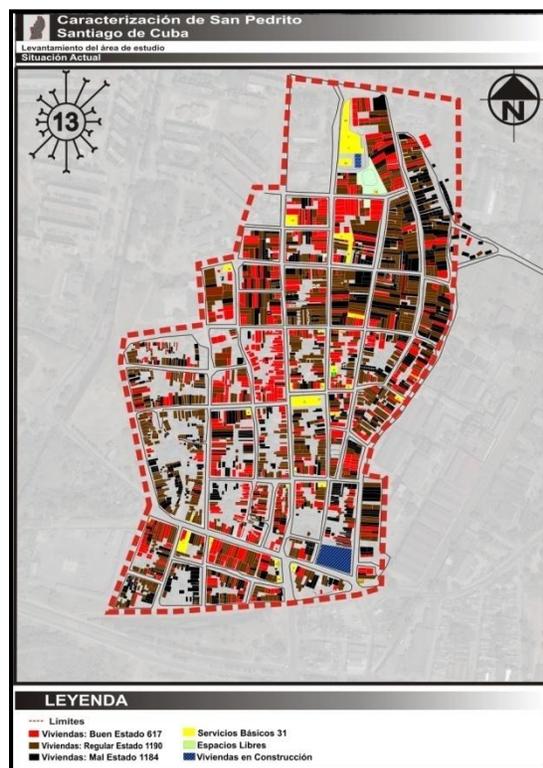
Fig. 15 Plano de Situación Actual

En resumen podemos decir que el ambiente residencial de la comunidad es más o menos homogéneo donde la vivienda modesta perteneciente a la clase baja es la que identifica la imagen urbana del barrio, unas de mampostería, otras de madera, con sus cubiertas ligeras o de hormigón.

mismas albergan diversas actividades predominando las de hábitat y 30 instalaciones de servicios, un foco cultural, 2 almacenes de la construcción y el resto de las edificaciones están destinadas a viviendas, llegando al número de **3045**, para un índice de 79 viv/ha, distribuidas en las zonas de estudio, aunque la mayoría se desarrollan en el área comprendida por la zona interna del barrio (ver anexo No7 y 8). Los diferentes componentes del barrio quedan expresados en la (tabla No 3.)

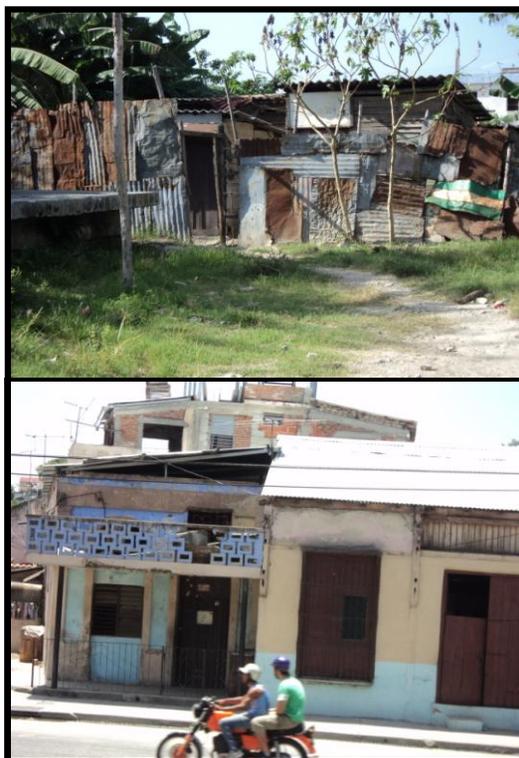
Fig. 17 y 18 Foto del Estado de las edificaciones.

El componente residencial es considerado uno de los más complejos por su estado técnico y tipología constructiva, así como el uso de los inmuebles destinados a este fin. El estado constructivo evaluado de forma general para el barrio arrojó un resultado de que; un 77,96 % de las edificaciones se clasifican en regular y mal estado (ver tabla No 4.), (ver anexo No 8) fundamentándose esto por el deterioro que presentan por la incidencia de los procesos hidrometeorológicos en las mismas, por la mala calidad de construcción y/o falta de mantenimiento de las edificaciones, a esto se le suma que las mismas se han erigido sin un ordenamiento preconcebido, sin una estética adecuada y con materiales no duraderos.

- Cubiertas en mal estado, esto se debe a la mala ejecución de las mismas sin cumplir los requerimientos técnicos, ni el apoyo de un personal especializado para su montaje, materiales inadecuados en la construcción de las mismas como la utilización de zinc, latón cartón, etc.
- Dificultades provocadas por el crecimiento espontáneo de las edificaciones, sin tener en cuenta regulaciones urbanas y un proyecto adecuado para su construcción.
- En buen estado se encuentran solo el 22,04% predominando las viviendas que han sido transformadas progresivamente por la población por sus propios medios.

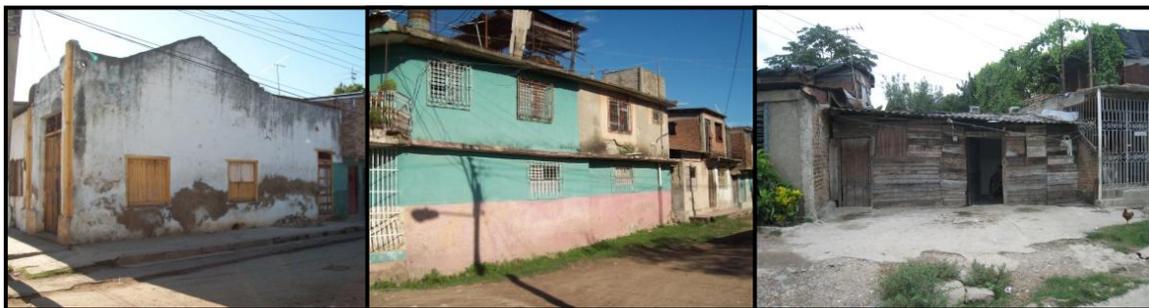
En resumen las edificaciones en la trama urbana tienen en general un comportamiento caracterizado por ser construcciones en parcelas yuxtapuestas, mayoritariamente de un solo nivel y de cubiertas ligeras. Se caracteriza toda la urbanización por un perfil homogéneo y regular, donde predomina el estado deprimente de las viviendas, la escasa presencia de vegetación lo que la convierten en una zona de escasos valores.

Fig. 20, 21 y 22 Foto de las diferentes tipologías existente en el área.

En el barrio se localizan algunos exponentes de la arquitectura Art Decó, por lo general de fachadas simples y en menor medida de corredor. Todas las viviendas poseen un sólo nivel y presentan una altura promedio de 4,5 metros, (con rangos de altura entre 3,5 y 5,5 metros).

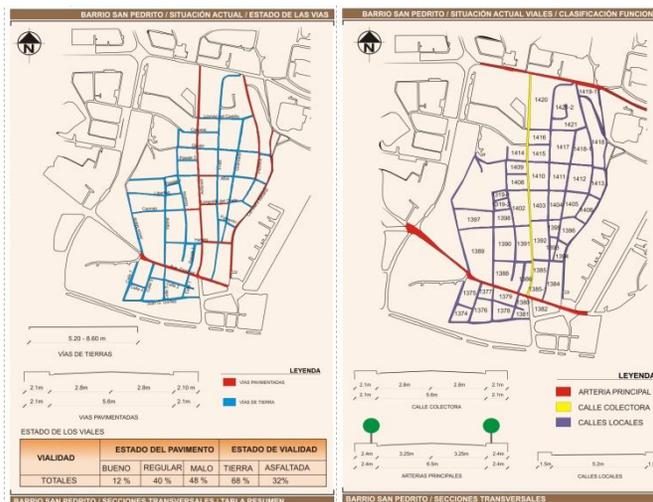
Fig. 23 y 24 Plano de la red vial.

El mal estado de las vías incide en la imagen urbana, donde las calles se encuentran en estado crítico, el problema fundamental de la red vial radica en la existencia de problemas funcionales lo cual evidencia un mal estado estructural. La urbanización se caracteriza por presentar dos ejes viales fundamentales, como son la Avenida de los Pinos la cual limita el barrio con el Distrito José Martí, otra vía principal es la Avenida Crombet y la misma se comunica con la Avenida Yarayo y limita el área de La Playita de las otras zonas, los viales tienen una sección transversal de 6.5 m como promedio para las calles secundarias y para Crombet 15 .00m.

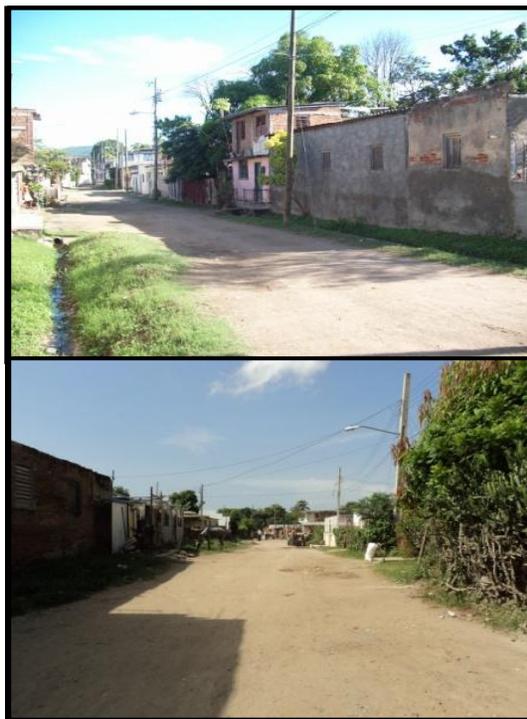
Fig. 25 y 26 Foto del Estado de las vías

Las vías secundarias oscilan su sección transversal entre 5.2 m a 8.6 m en malas condiciones de accesibilidad, en mucho de los casos carecen de asfalto, no tienen aceras, ni cunetas, sus límites son las

fachadas de las edificaciones; deviniendo su estado en limitaciones serias que traen consigo la no evacuación de las aguas pluviales, la acumulación de residuos y el riesgo de afectaciones por inundaciones, debido al estancamiento de agua; así como la suspensión de gran cantidad de polvo. La falta de asfalto y de los elementos estructurales que componen las vías, hacen que no exista un límite entre la calle y las viviendas, trayendo consigo que existan colisiones de automóviles con viviendas y en otros casos con peatones (ver anexo No 12,13 y 14).

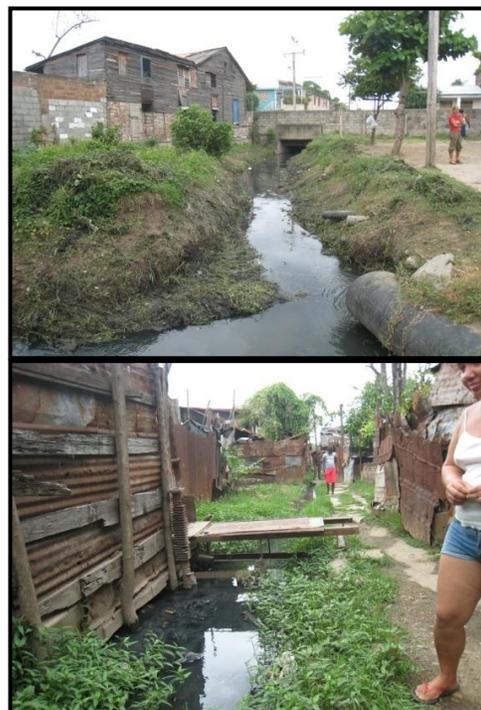
Fig. 29 y 30 Foto del Estado del alcantarillado.

En el barrio de San Pedrito no existe un sistema de alcantarillado como tal para la evacuación y disposición final de los residuales, existen unos colectores que coinciden con las calles principales que son los que recogen las aguas albañales y las vierten en el río próximo al barrio, o hacia las distintas corrientes naturales que pasan a través del área, creando condiciones higiénico sanitarias deplorables y contaminando las aguas de estos ríos, como es el caso del río Yarayo. El resto de la población residente del ámbito de estudio, utiliza letrinas y fosas de todo tipo incidiendo en la contaminación del manto freático. Referencia de lo anterior es la incidencia de las afectaciones con el drenaje pluvial el cual no cumple con las características establecidas para lograr una correcta evacuación de las aguas, las pocas vías que presentan contenes están en malas condiciones, las calles agrietadas con baches, en otros casos son calles sin asfaltar, estos y otros factores hacen que la evacuación de las aguas no sea la adecuada, y presenten empozamiento en periodos de fuertes lluvias. Esto se agudiza, por estar localizado el barrio en la zona más baja de la ciudad de Santiago de Cuba, lo cual incrementa el riesgo de inundaciones, hecho del que los pobladores de este barrio han sido testigo durante años, en temporadas ciclónicas (ver anexo No 16).

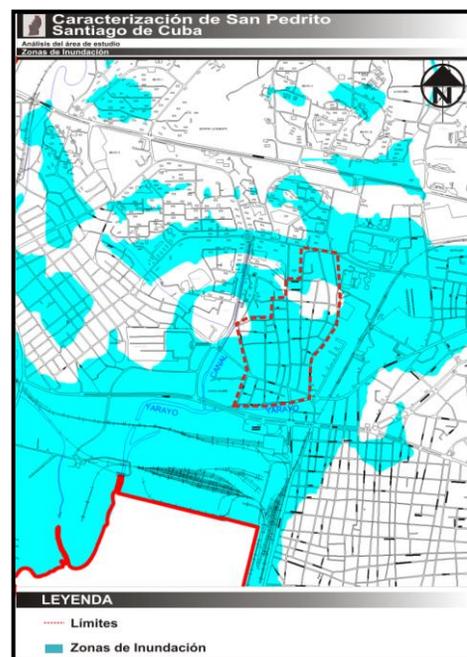
Fig. 31 Plano de las zonas de inundación.

Aún de significar que la causa básica de las inundaciones en el área de estudio es la incidencia de fuertes lluvias, no todas las inundaciones graves ni los daños provocados tienen como causa a este fenómeno hidrometeorológico, hacia este lugar drenan las aguas pluviales de las terrazas altas y éstas están influenciadas por el flujo, lo que impide que el drenaje se produzca con rapidez. Si las inundaciones se produjeran por periodos muy prolongados, sería una gran amenaza, deduciendo una zona muy riesgosa ante los posibles escenarios climáticos y lo probable de los desastres. Estas junto a la situación de precariedad que presentan las edificaciones, el deterioro de las vías, la falta de asfalto en mucho de los casos y uno de los aspectos más importantes es la ausencia de un drenaje que evacue las aguas con la eficiencia que se requiere, las convierten en zonas vulnerables ante la ocurrencia de eventos hidrometeorológicos (ver anexo No 19).

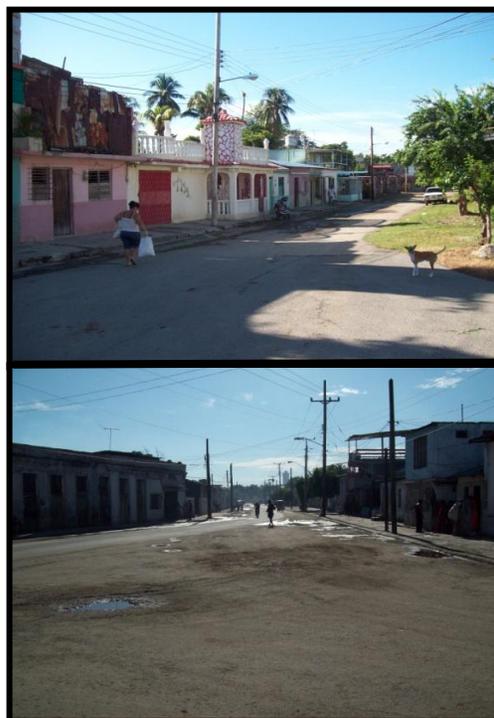
Fig.32 y 33 Fotos de la red eléctrica

El área de estudio cuenta con un servicio de red eléctrica, el cual se distribuye por todo el barrio, el trabajo se realizó teniendo en cuenta las características observadas en el levantamiento urbano, donde se evidencia la presencia de redes de cables que servician con fluido eléctrico a las edificaciones. Los conductores primarios y líneas secundarias están montadas en postiería de hormigón en buen estado, el servicio Eléctrico en general es bueno y las redes eléctricas se encuentran en buen estado.

El alumbrado público se alimenta de la red nacional , las que están sostenidas por postes metálica y de madera existente de alumbrado, postes de madera y hormigón de la red eléctrica primaria. El alumbrado es eficiente lográndose una buena iluminación en gran parte de la urbanización.

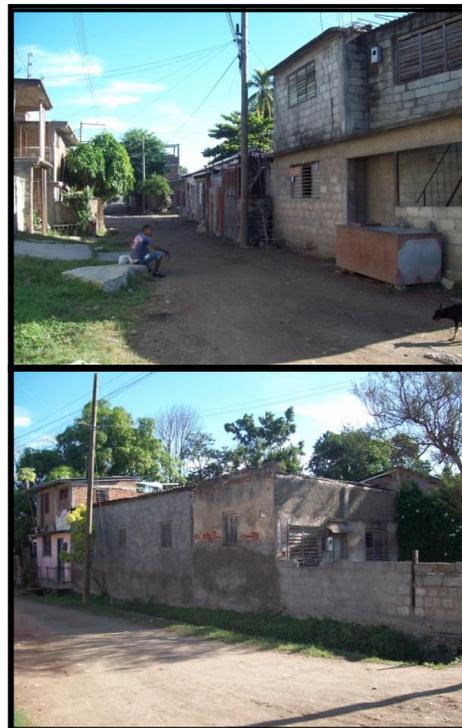
Se debe destacar que a lo largo de las vías no se evidencia la presencia de ningún tipo de arbolado, que proteja a peatones y a las edificaciones de la incidencia directa del sol, la ausencia de parterre, jardineras hacen que las calles sean monótonas, sin estética. Esta falta de arbolado en las vías, es debido al crecimiento espontáneo que ha estado sometido el barrio durante años, sin ningún tipo de ordenamiento urbano que regule el crecimiento ni mejore la imagen de la barriada. Otras de las causas es que la mayoría de las calles no se define los componentes de la vía, entre la acera y la faja de rodamiento, en estos casos no se evidencia el límite entre la calle y las viviendas. Las áreas verdes por lo general se encuentran en los patios interiores de las viviendas producto a la ubicación de las viviendas dentro de las manzanas, lo cual evita el crecimiento de vegetación.

Fig. 34 y 35 Situación de las áreas verdes.

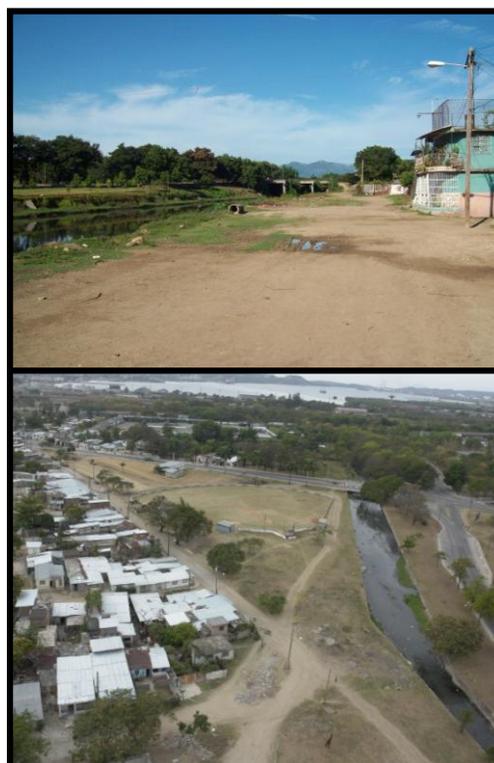
Fig. 36 y 37 Situación de los espacios públicos

La comunidad de San Pedrito está excepta de espacios públicos como parques urbanos que garanticen la socialización de las personas, entendiéndose por este a los parques de descanso y recreación, parques infantiles entre otros. La falta de un ordenamiento previo y el crecimiento espontáneo a la que ha estado

sometida la urbanización durante años, no se han previsto la creación de estos espacios de intercambio que garanticen la calidad de vida de sus pobladores, como áreas de parqueo, paseos arbolados, plazas, áreas deportivas al aire libre, entre otros. Las pocas áreas libres que se encuentran en la zona están en malas condiciones, si ningún tipo de vegetación de importancia, para su conservación. Es

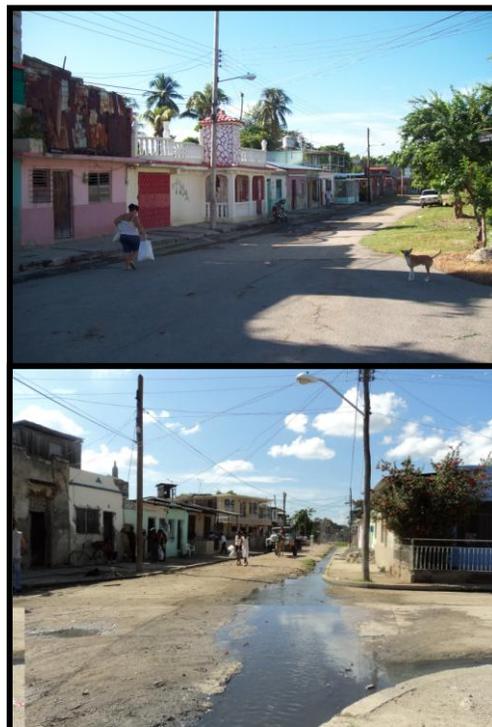
Fig. 38 y 39 Situación del mobiliario urbano

En toda la urbanización se observa la falta de señaléticas horizontales o verticales, que orienten a los peatones y a los que transitan en algún tipo de vehículo. No se evidencia la presencia de bancos, ni contenedores de

basura para la recogida de los desechos sólidos. El crecimiento espontáneo de esta urbanización ha provocado que no se tengan en cuenta el uso de mobiliario urbano, la falta sitios de esparcimiento o de recreo dan lugar a la falta de luminarias peatonales u otros tipos de mobiliarios.

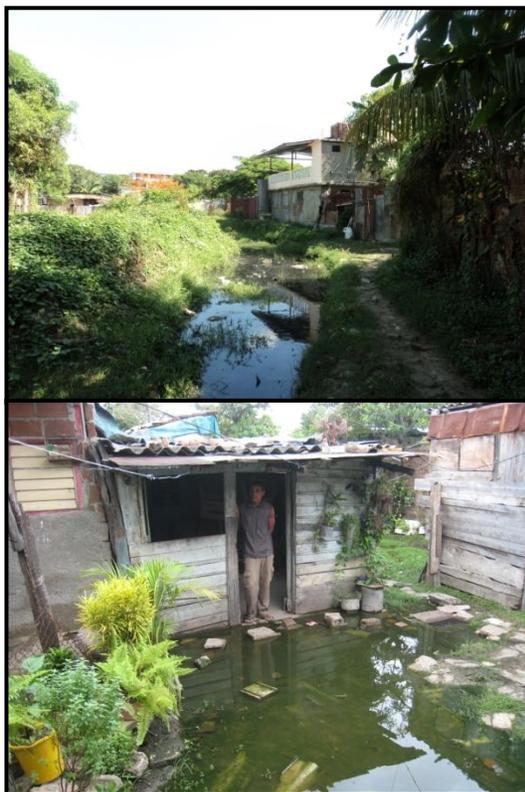
Fig. 40 y 41 Situación de las condiciones ambientales

Los principales problemas ambientales del área están dados por: insuficiencias de áreas verdes en las zonas de viviendas, predominio de las viviendas en regular y mal estado, las vías de tierra y en mal estado lo cual provoca polvos en suspensión, inexistencia de solución para el tratamiento de residuales que inducen la contaminación del río. La acumulación de aguas albañales en las zonas de viviendas convierten al barrio en una zona de alto riesgo, para contraer enfermedades de tipo parasitarias, la alta probabilidad de contagio con el dengue, enfermedades respiratorias por la suspensión de polvo, estas y otras enfermedades hacen del barrio una zona vulnerable para la salud de los habitantes.

La concentración de desechos sólidos en los márgenes del río hace que se creen microvertederos provocando el desprendimiento de olores fétidos, la presencia de roedores y vectores que atentan contra la salud de los vecinos (ver anexo No 17 y 18).

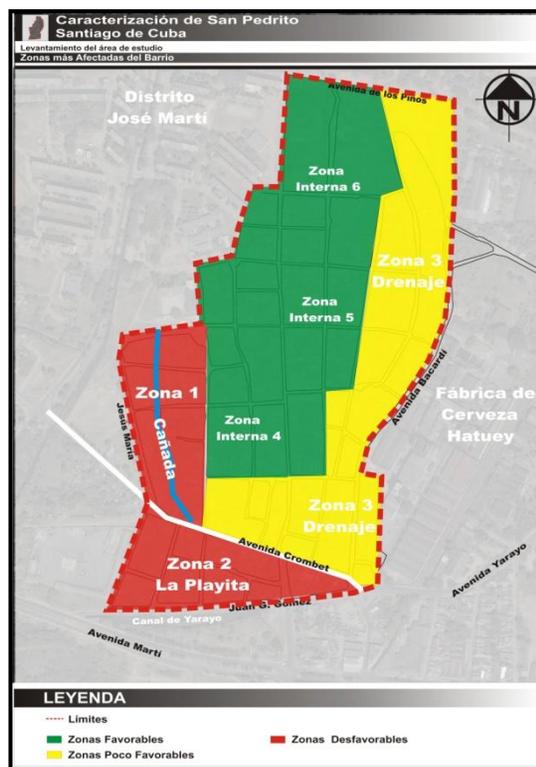
Fig. 42 Zonas más afectadas

Como parte del diagnóstico se realizó un análisis de las zonas más afectadas del barrio (ver fig. No.42). Dentro de las series de problemas que presenta el barrio, se evaluaron las distintas zonas en favorables, poco favorables y desfavorables. Por los resultados obtenidos se pudo detectar que el área favorable es la zona Interna, aunque cabe destacar que es una zona que presenta una serie de factores que afectan la imagen urbana. La zona poco favorable es la comprendida en la zona 3 y parte de la interna zona 4 y 5 (ver anexo No 17), las cuales son áreas afectadas por la alta concentración de polvo en el aire, las inundaciones por ser una de las zonas más

bajas de la urbanización, entre otros factores que afectan la calidad de vida de los pobladores.

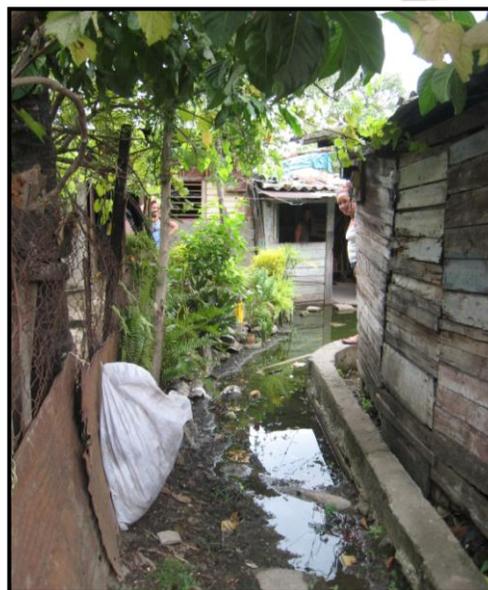
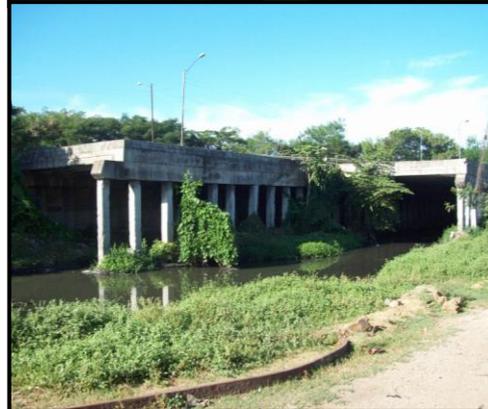
El área más desfavorable o más crítica es la de La Playita y la Cañada, siendo las zonas que poseen menor cantidad de servicios básicos con un total de , de las 794 viviendas existentes 652 están en regular y mal estado representando el 82,1% del total de viviendas de estas dos áreas y a la vez se afectan 2336 habitantes. Estas zonas están afectadas por los afluentes que atraviesan estas áreas de viviendas, provocando una alta contaminación por acumulación de agua, lo que trae aparejado la presencia de vectores y el desprendimiento de olores fétidos. Por otra parte la cercanía al Canal de Yarayo el cual presenta una alta contaminación por la concentración de residuos sólidos en las márgenes de este creando microvertederos, estos factores unido a su situación geográfica dentro de la comunidad la convierten en las zonas más baja e inundable y las más vulnerables de la urbanización. Estos problemas

Fig. 43 y 44 Situación de las zonas más afectadas

y otros como la alta contaminación sónica producto a la presencia de la Avenida Crombet, Ave Jesús Menéndez y la cercanía de la terminal de trenes Senén Casas, y un punto de conflicto vehicular como lo es el de la Avenida Martí con Jesús Menéndez. La alta suspensión de polvo a la atmósfera por la falta de asfalto de las vías hace que se perciba enfermedades respiratorias por estas y otras causas.
