Diagnóstico de las lesiones como patologías
en el Edificio de La Cristalería del Centro Histórico
Urbano de la ciudad de Santiago de Cuba.

TRABAJO DE DIPLOMA PRESENTADA EN OPCIÓN AL TÍTULO DE ARQUITECTO

Adriana Juy Guevara

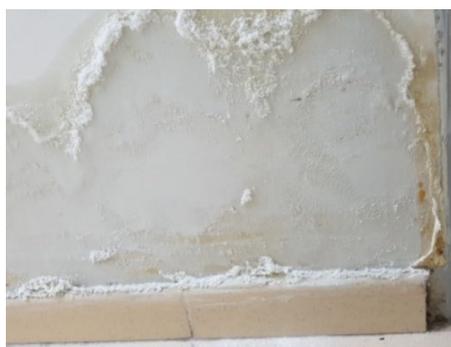
Fig.11

Las eflorescencias (fig.11) se deben a la presencia de sales solubles que se incorporan al revestimiento o las contienen los materiales que integran el soporte. Las manifestaciones de este sistema patológico son muy diversas, desde el polvillo blanco característico de la eflorescencia hasta manchas de color amarillo marrón pasando por decoloraciones y manchas de aspecto graso.³⁸

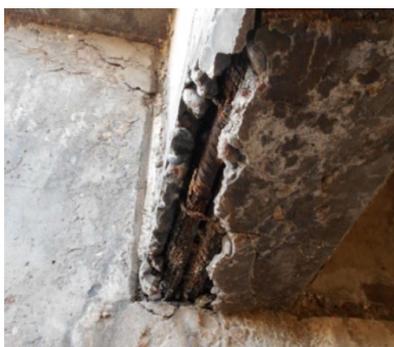
Fig.12

La **oxidación** (fig.12) es la reacción química del metal por interacción con los agentes con los que está en contacto. En la oxidación el metal reacciona con el oxígeno del aire. La oxidación siempre se va a presentar en toda la superficie del acero, en cambio en la **corrosión**, la reacción química continua hasta la destrucción de este, y se localiza en un principio en puntos específicos, aunque luego llegue a extenderse a toda la superficie formando una corrosión generalizada. Si la corrosión se presenta de forma puntual en la superficie del metal se denomina *corrosión por picadura*. Estas progresan poco a poco con el paso del tiempo y en función de la gravedad y evolución de las causas que la originan.⁴⁰

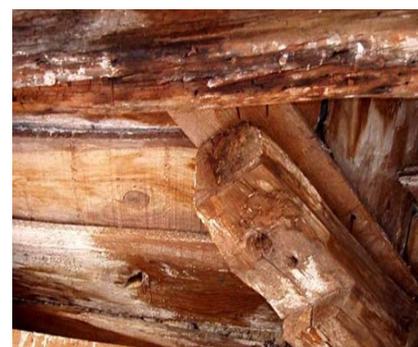
Fig.13

La **podrición en los elementos de madera** (fig.13) puede deberse a su exposición a condiciones climáticas adversas como: exposición a rayos solares, erosiones diversas, o bien a una instalación anómala: falta de tratamiento con pinturas, lustre o barnices, falta de mantenimiento, etc., las cuales producen alteraciones superficiales que afectan el aspecto decorativo de la misma y facilitan la entrada de agentes destructivos tales como hongos e insectos. Cuando la madera está mucho tiempo expuesta al aire, se produce la oxidación del carbono, envejeciendo la madera que va tomando un color oscuro.

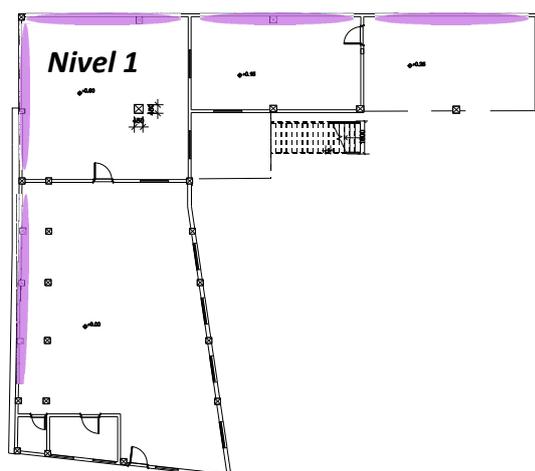
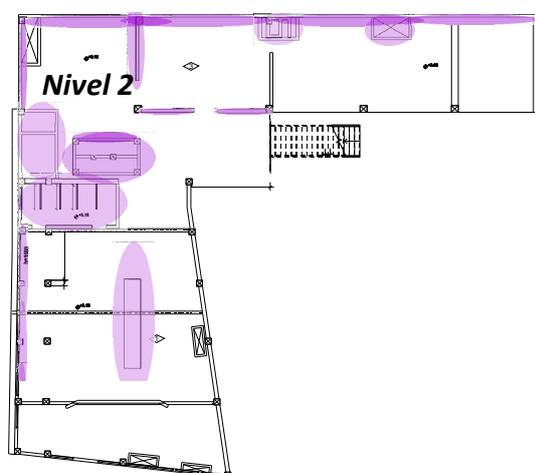
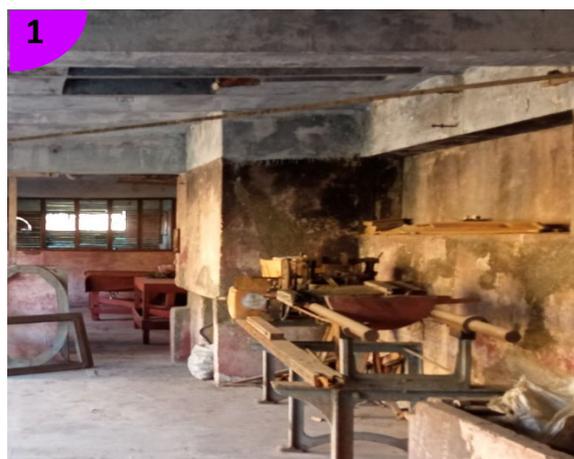
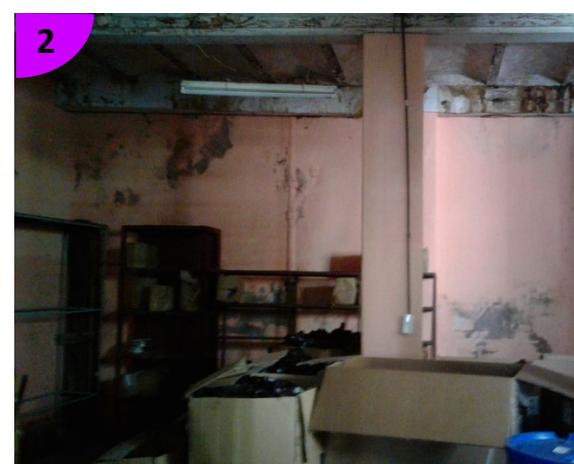
Fig.19: Levantamiento de las humedades

Las humedades son las lesiones más abundantes en el edificio, estas se manifiestan en los dos niveles en forma de manchas oscuras en las paredes, y van desde el techo hasta el suelo de los diferentes locales.

Se evidencia claramente que las manchas de humedad afectan mayormente a los muros interiores y en las losas del edificio, y de igual forma en vigas y columnas.

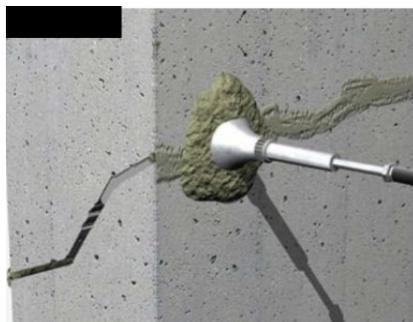
Fig.31 Se muestra fisura reparada con método de inyección de fisuras con resina epoxi.

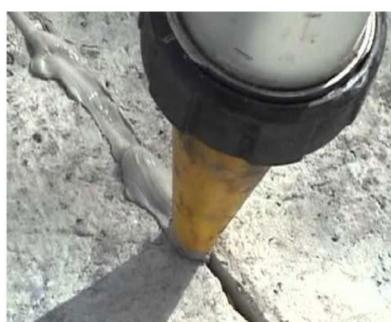
Fig.32 Muestra de técnica de vaciado y sellado de fisuras.

-*Vaciado y Sellado*: Consiste en agrandar la cabeza de la fisura, limpiar los bordes con agua y sellar. Para realizar el sellado pueden emplearse diferentes materiales, como, por ejemplo, resinas epoxi o morteros de igual calidad.

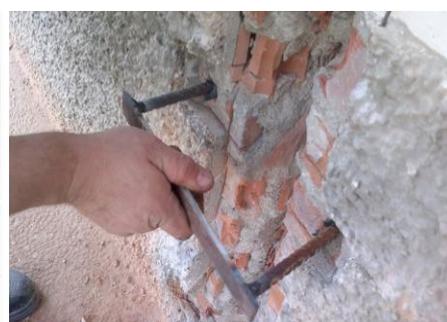
Fig.33 Se muestra grieta reparada con el método de cosido o grapado con bandas metálicas.

-*Cosido o Grapado con bandas metálicas*: Se realiza con bandas de fibra de carbono de forma transversal a la fisura, teniendo que realizar unos orificios a los lados de esta, que también se deberán limpiar, y utilizando un mortero que no se contraiga.⁵⁵

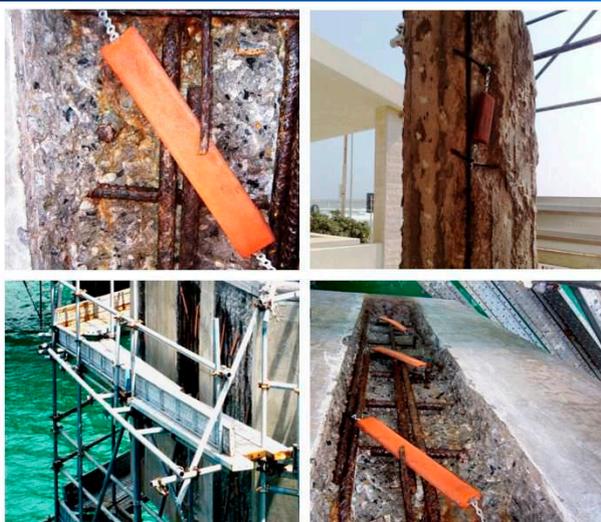
Fig.36 Refuerzo con corrosión tratado con método de protección catódica (ánodo galvánico de zinc)

-*Protección catódica*: Con el fin de obtener un tratamiento de mayor durabilidad se recomienda incluir dentro del sistema de reparación el uso de ánodos galvánicos. El zinc presenta una mayor tendencia a la oxidación que el metal de la estructura a proteger, es decir, que tiene un potencial de reducción más negativo, la diferencia de potencial entre los dos metales implica que el ánodo galvánico se corroe preservando el refuerzo de la zona reparada, ya que el material del ánodo se consumirá antes que el acero de la estructura.

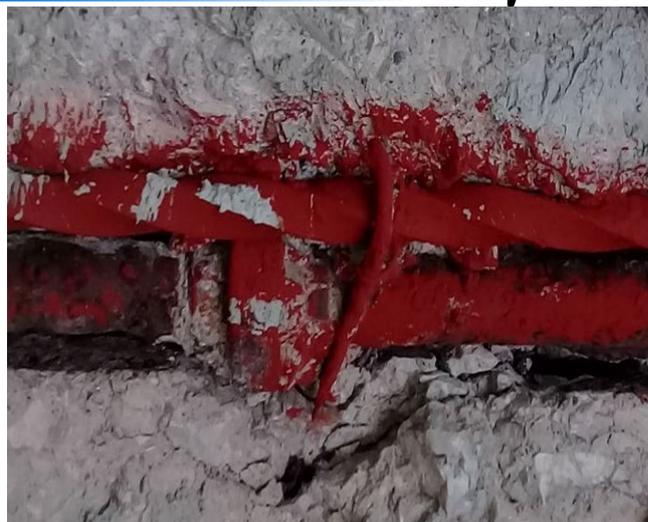
Fig.37 Se muestra el descorche y aislamiento de las barras de acero y tratamiento con pintura anticorrosiva

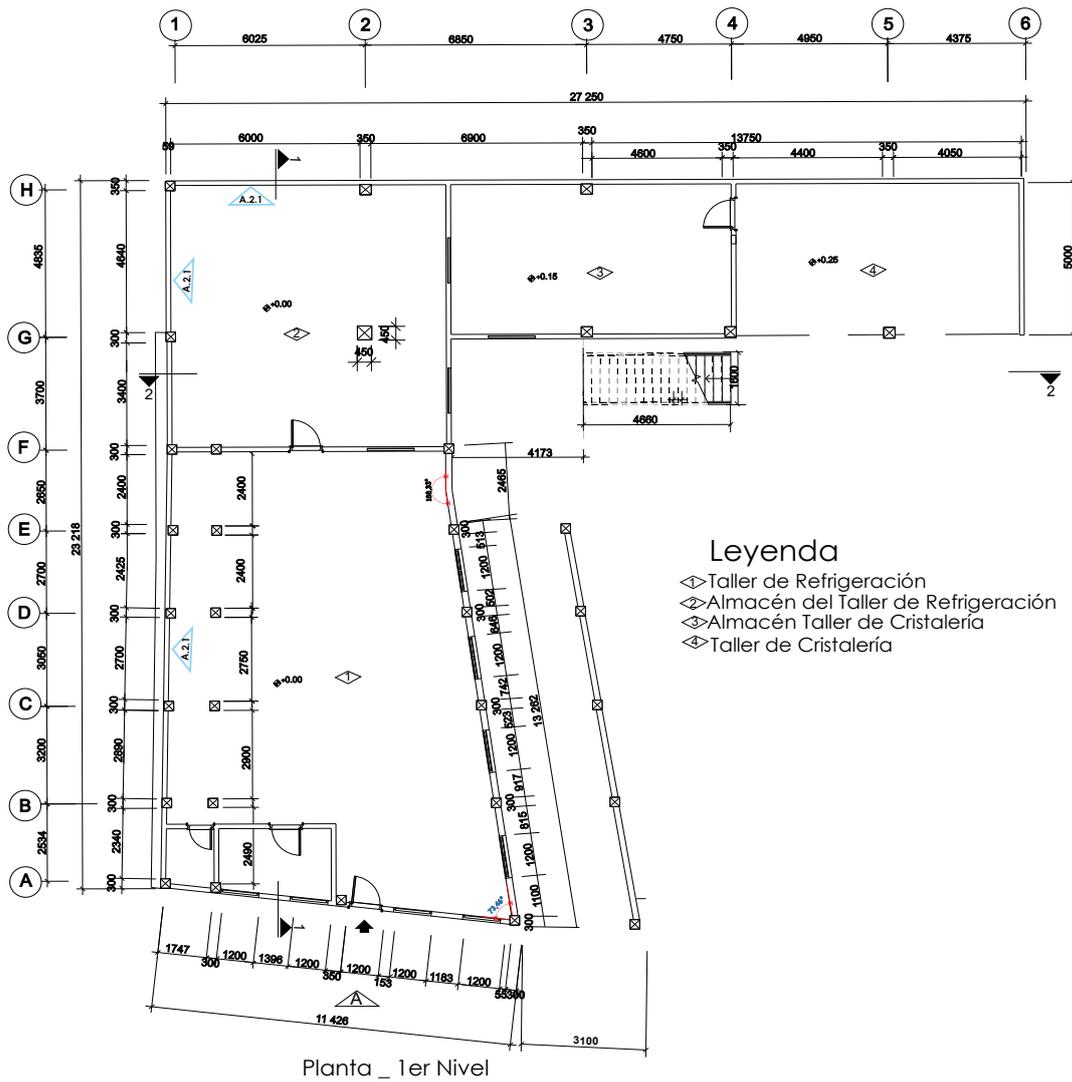
Planta _ 1er Nivel

Levantamiento de lesiones en planta

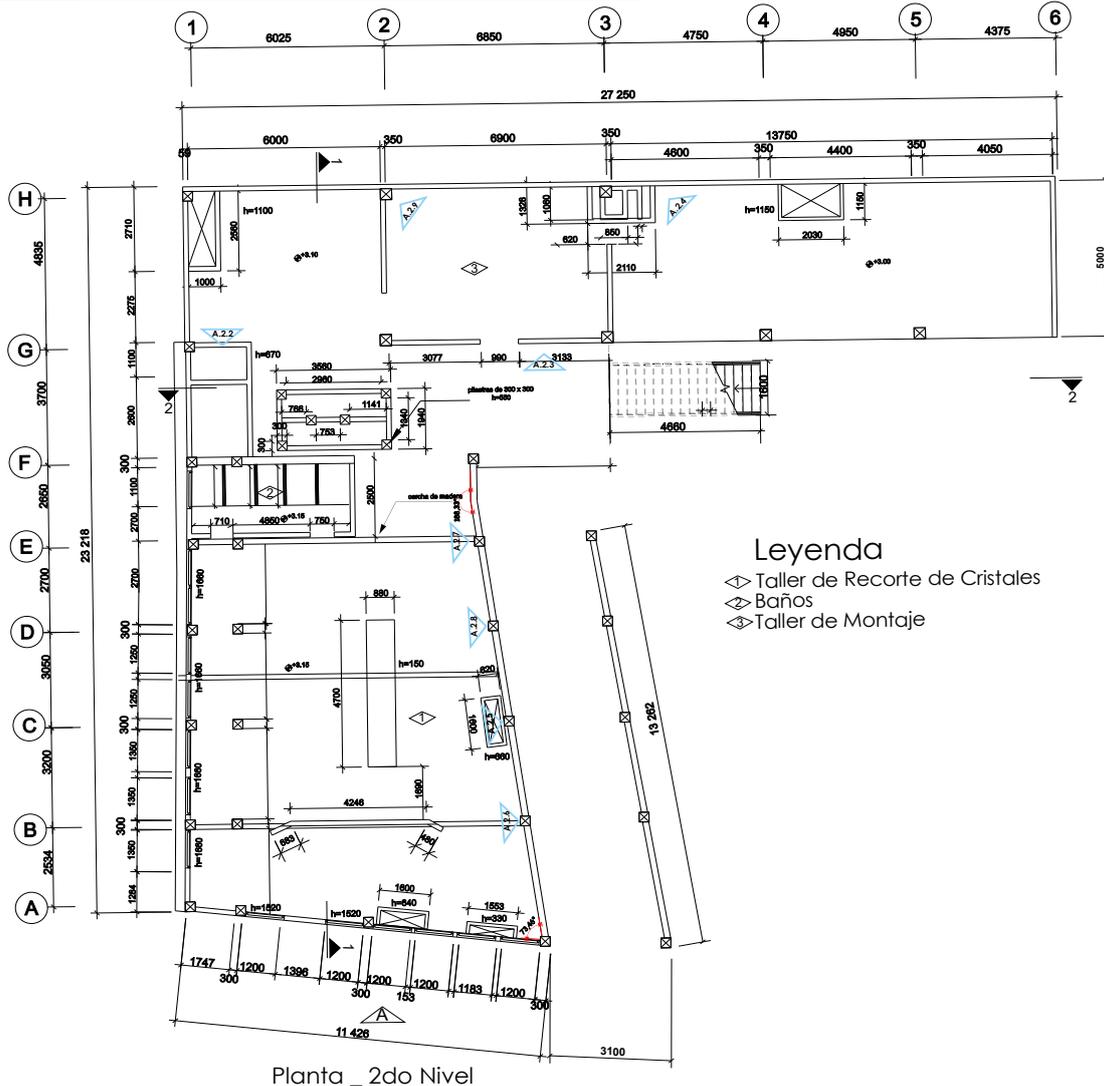
Levantamiento de lesiones en planta

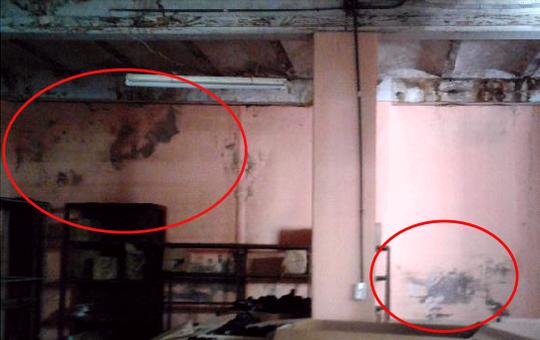
TIPO DE LESIÓN	LOCALIZACIÓN	DIMENSIONES	POSIBLES CAUSAS	POSIBLES SOLUCIONES
Bloque A_ Estructura				
<p>Lesión_ A.2.1 Humedad en muros interiores</p>

<p>Muro Almacén Taller</p>	<p>área: 1.6 m²</p>	<ul style="list-style-type: none"> - Exposición a condiciones ambientales favorables a la humedad. - Locales expuestos a alto nivel de humedad debido al uso necesario del agua para el trabajo de cristalería. 	<ul style="list-style-type: none"> -Propiciar mejor acondicionamiento para evitar la exposición continua a condiciones de humedad. -Limpiar con abundante agua y cepillo, para eliminar la suciedad incrustada en los poros de la pared. -Aplicar de pintura impermeable de ser necesario.
<p>Lesión_ A.2.2 Humedad en muros interiores</p>

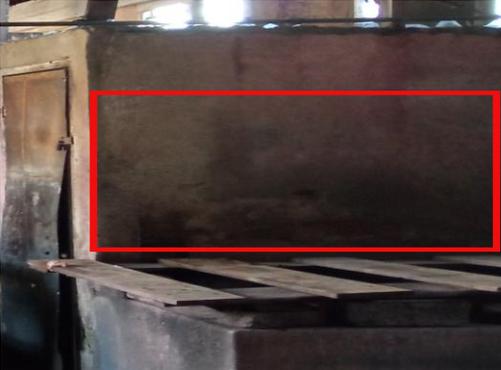
<p>Muro Closet Eléctrico</p>	<p>área:2.1m²</p>	<ul style="list-style-type: none"> - Exposición a condiciones ambientales favorables a la humedad. - Locales expuestos a alto nivel de humedad debido al uso necesario del agua para el trabajo de cristalería. 	<ul style="list-style-type: none"> -Propiciar mejor acondicionamiento para evitar la exposición continua a condiciones de humedad. -Limpiar con abundante agua y cepillo, para eliminar la suciedad incrustada en los poros de la pared. -Aplicar de pintura impermeable de ser necesario.

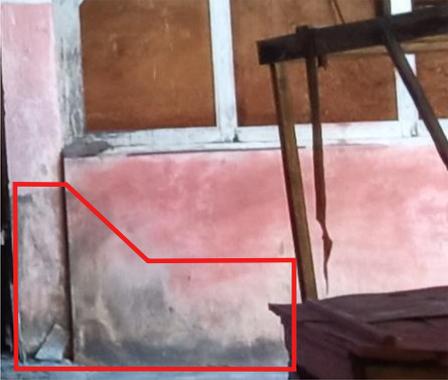
<p>Lesión_ A.2.3 Humedad en muros interiores</p>

<p>Muro segundo nivel (Bloque 2)</p>	<p>área:1.2 m²</p>	<ul style="list-style-type: none"> - Exposición a condiciones ambientales favorables a la humedad. - Locales expuestos a alto nivel de humedad debido al uso necesario del agua para el trabajo de cristalería. 	<ul style="list-style-type: none"> -Propiciar mejor acondicionamiento para evitar la exposición continua a condiciones de humedad. -Limpiar con abundante agua y cepillo, para eliminar la suciedad incrustada en los poros de la pared. -Aplicar de pintura impermeable de ser necesario.
<p>Lesión _ A.2.4 Humedad en muros interiores</p>
