**Título del trabajo: Ensayos destructivos y no destructivos previos al diagnóstico estructural de Hostal Cuidamar con el uso de equipos experimentales.**

**Trabajo presentado en  
opción al título de Arquitecto**

**Autor: Laura Bayard Cala**

**Año 2022**

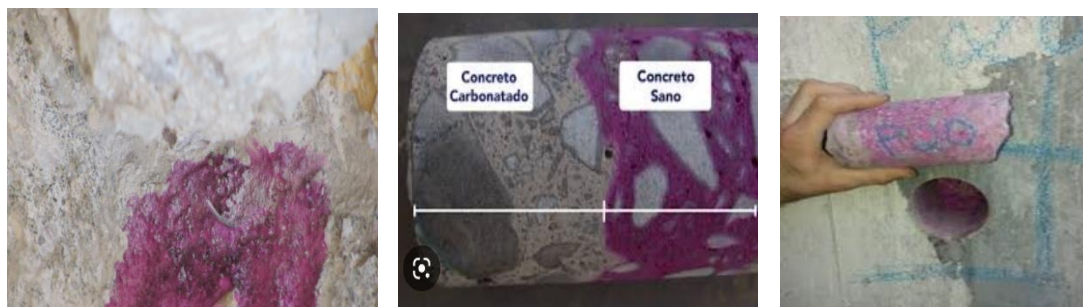
Figura 2.9. Hormigón coloreado con PH aceptable, no existencia de carbonatación

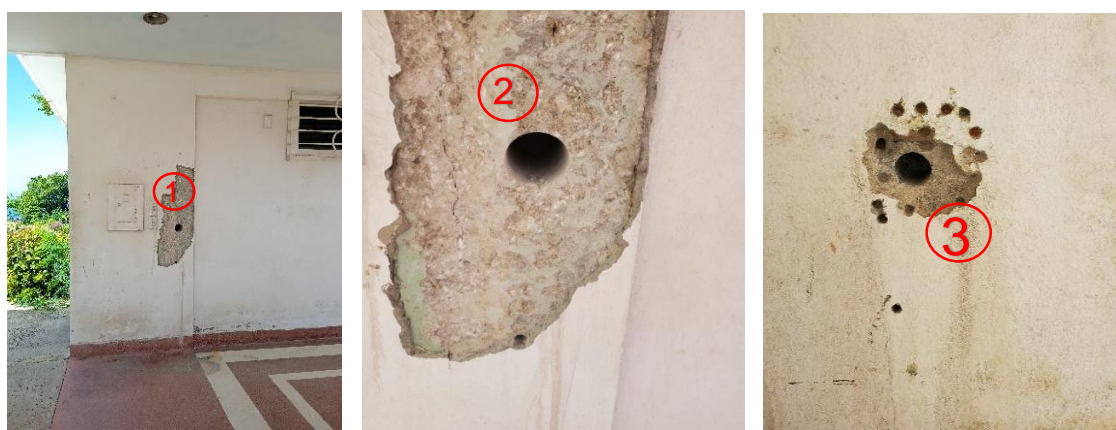
Figura 2.13. Muestras extraídas por la ENIA con la máquina extractora de testigo.

Identificación	Ubicación	Peso (g)	∅(cm)	Altura (cm)	Área (cm <sup>2</sup> )	Carga de rotura (KN)	Resistencia a compresión (MPa)
A-8 1 <sup>er</sup> nivel	Columna	1115.23	6.8	13.6	36.29	60000	16.53
B/C-7 1 <sup>er</sup> nivel	Columna	1146.30	6.8	13.6	36.29	58000	15.98
C/D-6/7 Muro sótano	Muro	955.36	6.8	12.0	36.29	48000	13.22

- Los testigos obtenidos con la Máquina extractora de Testigos HILTI 00-130 a dos columnas del primer nivel y un muro del sótano arrojaron como resultados de los ensayos de la resistencia a compresión que la calidad del hormigón es baja, teniendo en cuenta que es una edificación con bastante grado de deterioro y mucha falta de mantenimiento.

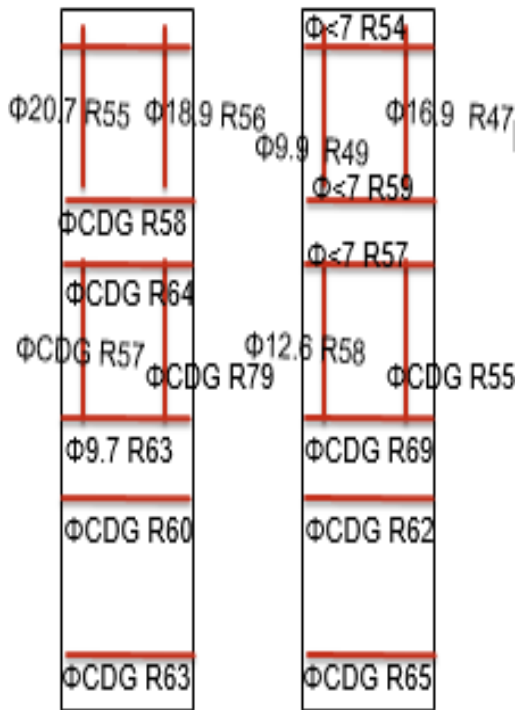
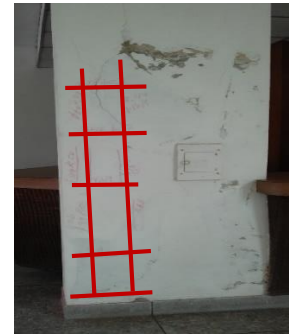
**LEYENDA:  
Columna C6-7**

- Ø- Diámetro de la barra
- CDG- Cobertura demasiado grande
- R - Recubrimiento
- Acero en barras (longitudinales y transversales)

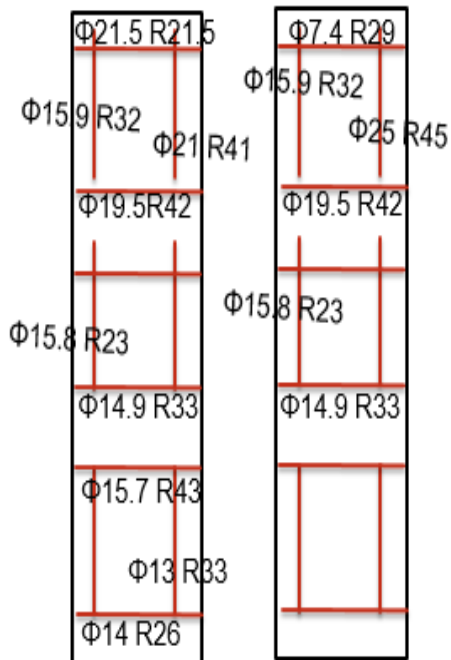
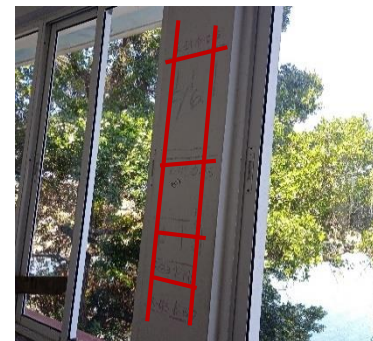
**LEYENDA:  
Columna F-6**

- Ø- Diámetro de la barra
- CDG- Cobertura demasiado grande
- R - Recubrimiento
- Acero en barras (longitudinales y transversales)

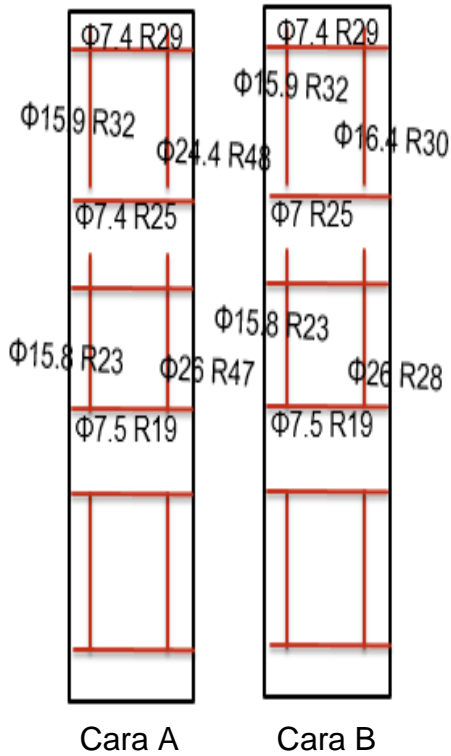
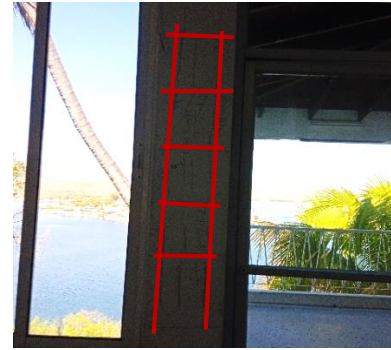
**Columna F-7**

- Ø- Diámetro de la barra
- CDG- Cobertura demasiado grande
- R - Recubrimiento
- Acero en barras (longitudinales y transversales)

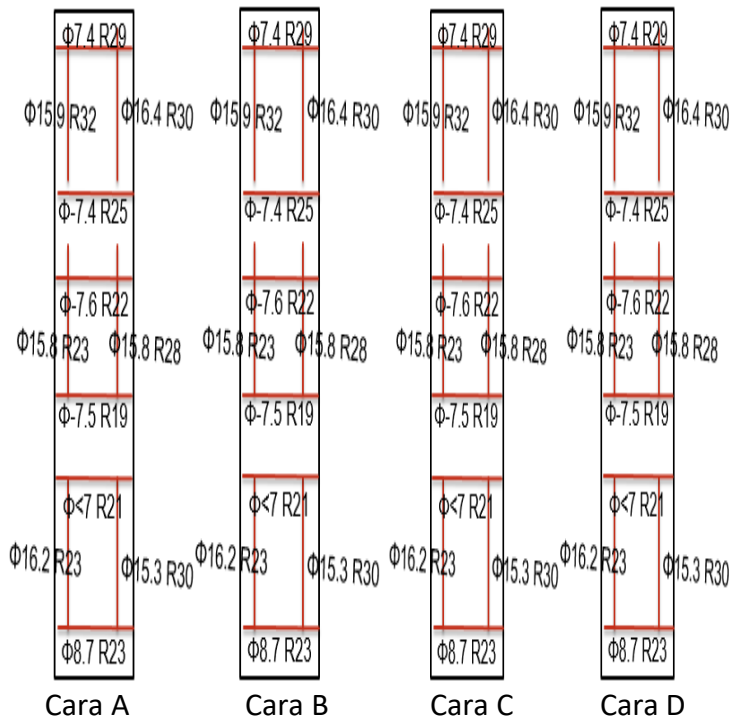
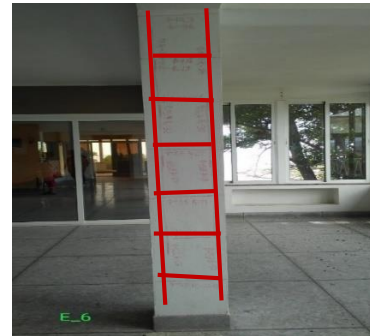
**Columna E-6**

- Ø- Diámetro de la barra
- CDG- Cobertura demasiado grande
- R - Recubrimiento
- Acero en barras (longitudinales y transversales)

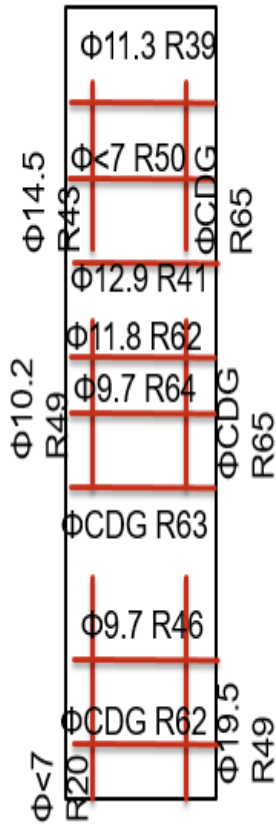
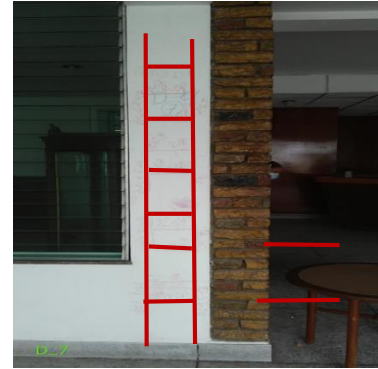
**Columna D-7**

- Ø- Diámetro de la barra
- CDG- Cobertura demasiado grande
- R - Recubrimiento
- Acero en barras (longitudinales y transversales)

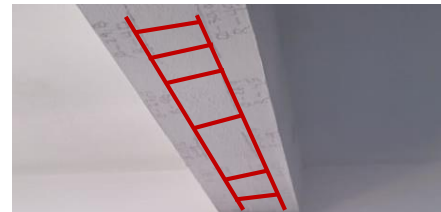
Φ25.6R57	Φ35 R57	Φ37 R56	Φ22 R53	Φ41 R30
		ΦCDG R60	ΦCDG R62	Φ35 R55	Φ23.9 R54	Φ27 R34
ΦCDG R55	Φ9 R57	Φ8 R51	Φ8 R51	Φ9 R57	Φ6.9 R51	Φ9.4 R36
			Φ9.4 R36		Φ7.1 R70	
					Φ7.6 R54	
					Φ7.6 R54	
					Φ8.4 R66	
					Φ7.6 R54

LEYENDA:  
 Ø- Diámetro de barra  
 CDG- Cobertura demasiado grande  
 R - Recubrimiento  
 ■ -Barras longitudinales  
 Viga - D6-7

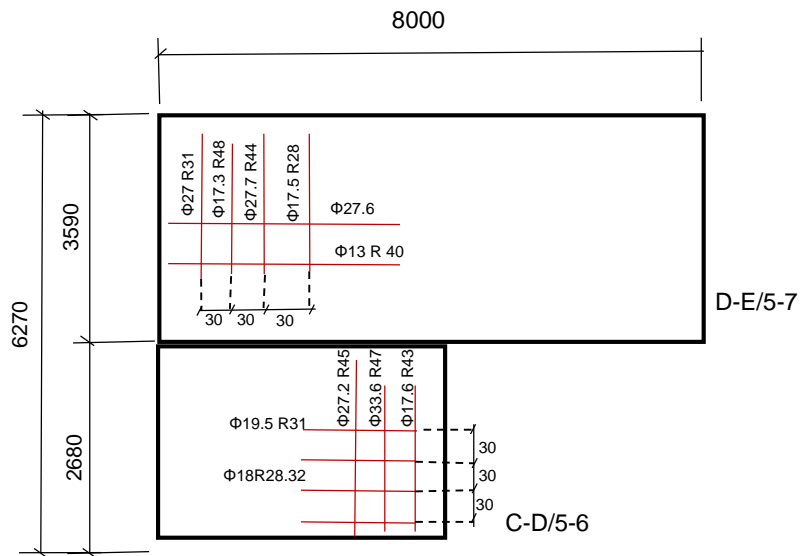
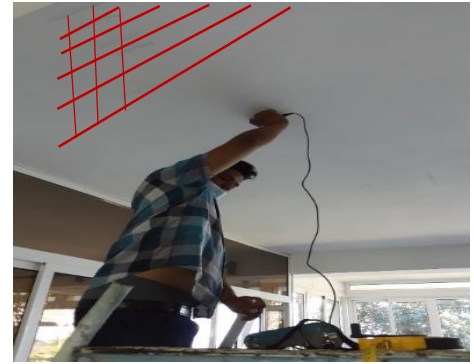
## Anexo 2.10. Detección de acero en losa

- LEYENDA:
- Ø- Diámetro de barra
  - CDG- Cobertura demasiado grande
  - R - Recubrimiento
  - -Barras longitudinales
  - Columna - D6-7

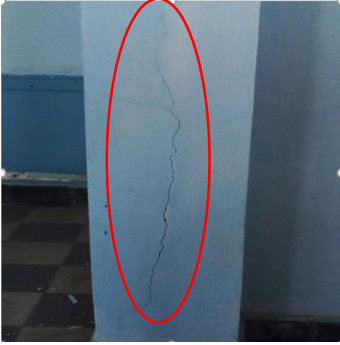
<p><b>Columna F-11 cara A</b></p>

El ancho del daño en los elementos no supera los 6 mm, en las columnas las aberturas varían de 0.3 a 1.7 mm, y en la viga varia de 0.4 a 4.0 mm.
