# Comportamiento de las lesiones y estado actual de las viviendas coloniales en el centro histórico de Santiago de Cuba

Tesis presentada en opción al grado científico de  
Doctor en Ciencias Técnicas

Elsi María López Arias

Santiago de Cuba  
2004

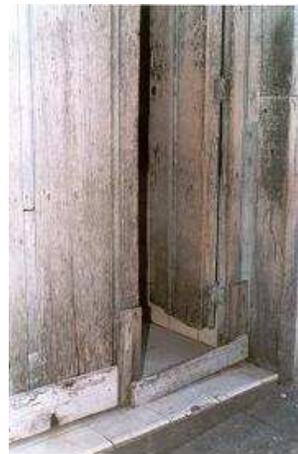
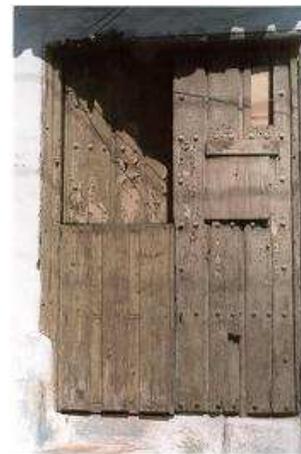
**2.-Desgaste:** En las viviendas, se observa sobre todo en la carpintería, los efectos del uso en los pisos y debido a la antigüedad e intemperismo (ver figura 2-14).

**11.-Mutilaciones:** Generalmente se mutilan puertas, ventanas, herrerías, etcétera; aunque puede encontrarse cualquier elemento o parte de la vivienda mutilada. Esta lesión está muy ligada a la acción espontánea del hombre y al deterioro de la madera como ejemplo específico de las viviendas estudiadas.

Figura 2-14. Desgaste y mutilaciones en elementos de madera (puertas).

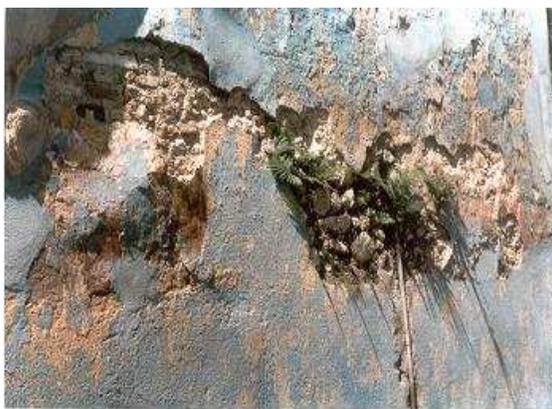
**3.-Eflorescencias:** Es una lesión de frecuente aparición en los muros de las viviendas (ver figura 2-15). Aparecen en los muros debido a la penetración del agua por deterioro de la cubierta y por los sistemas de evacuación inadecuados.

Figura 2-15. Eflorescencias, desprendimientos y vegetación parásita en el muro.

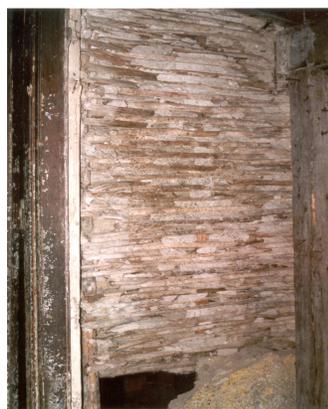
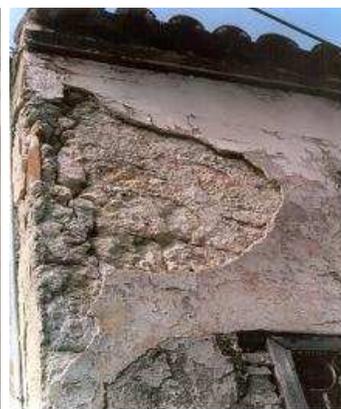
**6.-Desprendimientos:** En este caso, debido a la antigüedad por el paso del tiempo, el material pierde sus características intrínsecas, los morteros pierden adherencia y los materiales constitutivos del muro se deterioran, provocando el desprendimiento de la superficie del mismo. En el caso de estudio, la humedad es el principal factor desencadenante (ver figura 2-16).

Figura 2-16. Desprendimientos, se aprecian los elementos componentes del muro.

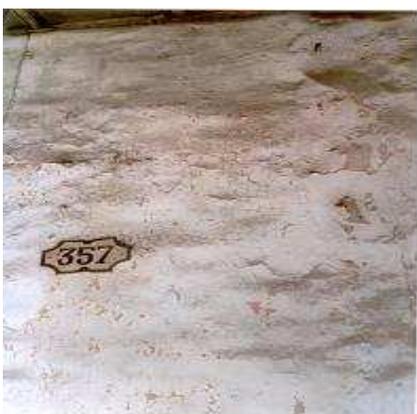
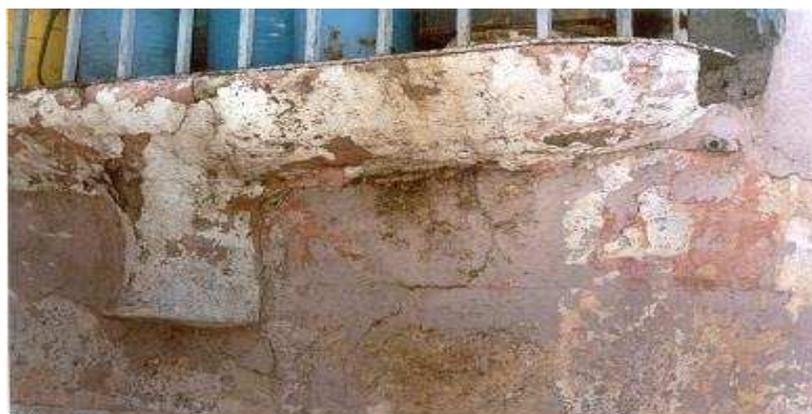
**7.-Abofados:** Para el objeto de estudio, la humedad al igual que en la lesión anterior es el factor desencadenante (ver figura 2-17) y se manifiesta previo al desprendimiento, de manera notoria en las paredes de las viviendas.

Figura 2-17. Presencia de suciedad debido a la humedad y a los agentes externos y presencia de abofados en estado límite.

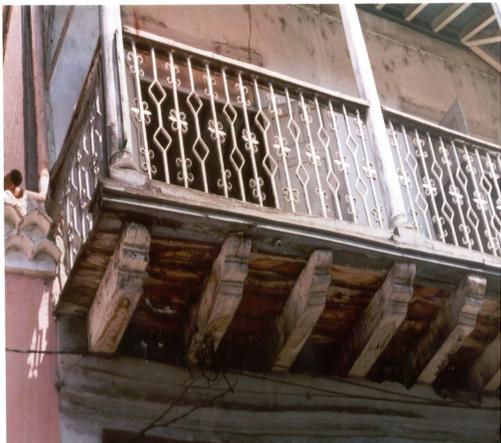
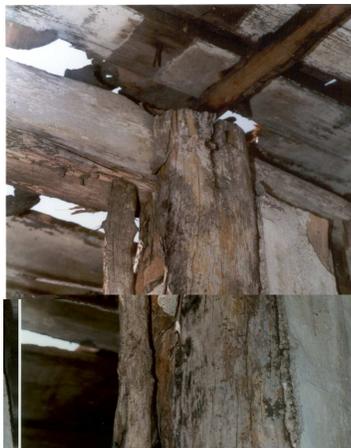
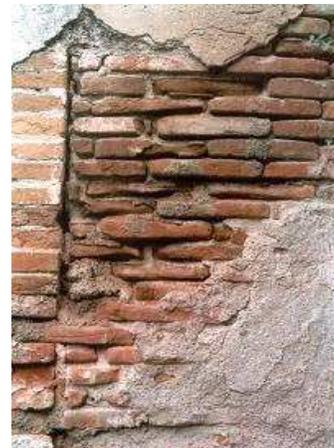
**8.-Pudriciones:** Se produce debido al deterioro de la cubierta y la aparición de la humedad y por el contacto de ésta con los apoyos de los elementos componentes de la estructura; también la presencia de hongos e insectos y de la vegetación parásita son agentes desencadenantes (ver figura 2-18).

Figura 2-18. Figura 0-18. Presencia de pudrición en los elementos estructurales de madera.

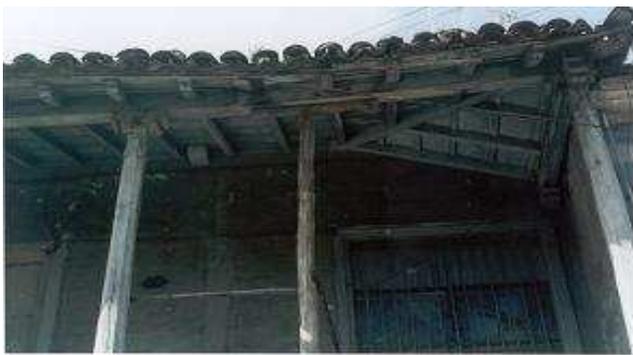
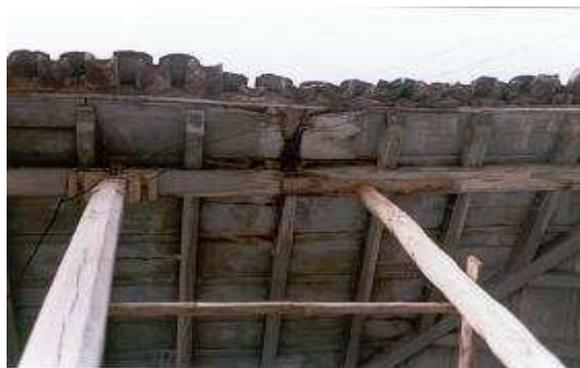
**14.-Corrimiento de tejas:** Es muy común encontrarlo en las cubiertas de tejas criollas. (ver figura 2-23). Esta lesión puede traer consecuencias graves, ya que con el paso de la humedad pueden afectarse los elementos estructurales del techo y llegar a las paredes y otros elementos componentes como sucede con estas viviendas.

Figura 2-23. Corrimiento de tejas, penetración del agua y pudrición de parte del techo de madera.

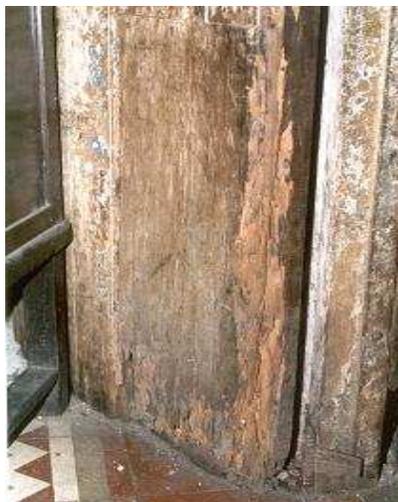
Figura 2-24. Presencia de insectos en la madera.

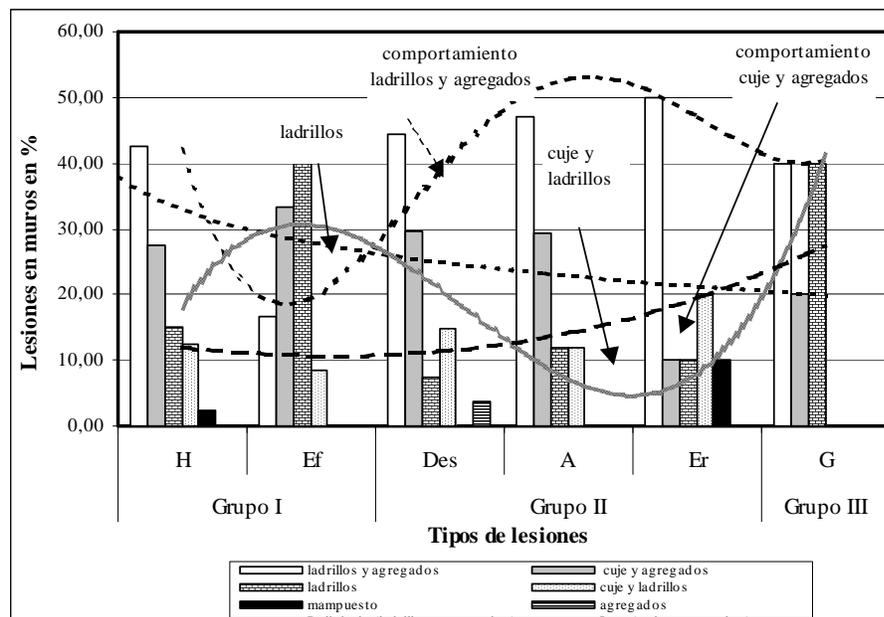
**Figura 3-4. Relaciones entre los materiales de los muros de las fachadas y las lesiones por grupos de análisis.**

De este análisis se puede comentar que los muros de ladrillos y agregados están afectados fundamentalmente por la erosión, los abofados, desprendimientos y la humedad; en el caso de los muros de cuje y agregados tuvieron un comportamiento bastante similar de todas las lesiones presentes; ya la situación de los muros de ladrillos es bien diferente, destacándose las grietas y las eflorescencias; en el caso de los muros de cuje y ladrillos los valores más altos fueron de la erosión y por último los muros de mampuesto y los muros de agregados mostraron pocas lesiones de las estudiadas.

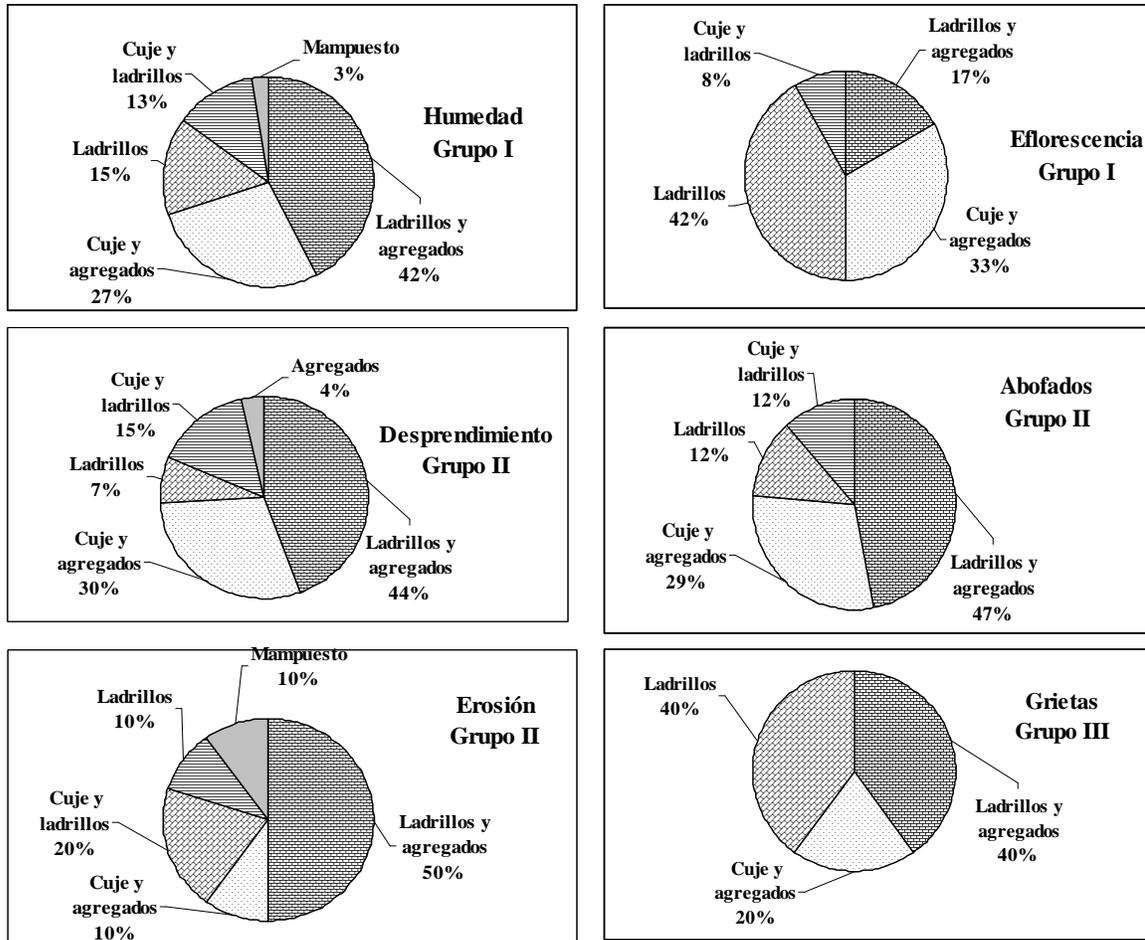
**Figura 3-5. Gráficos de comportamiento de las lesiones según los materiales componentes de los muros de las fachadas.**

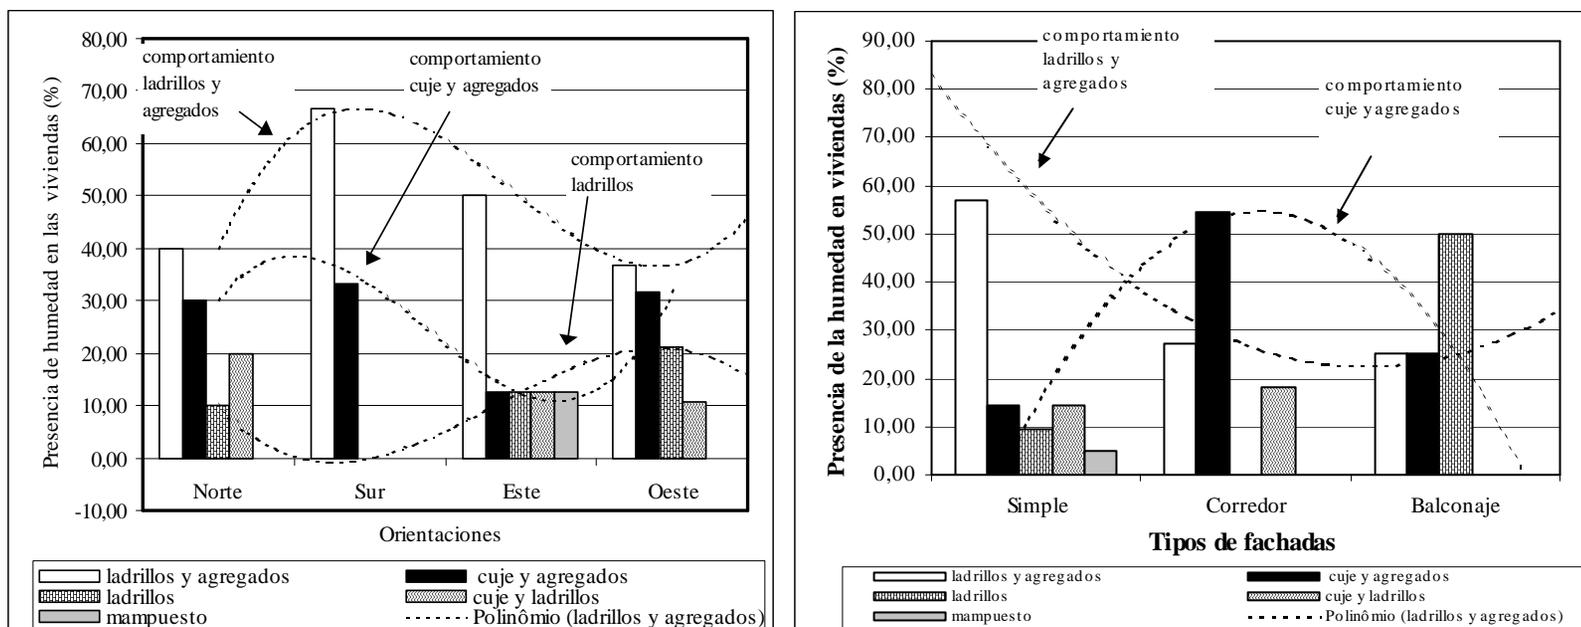
**Figura 3-6. Comportamiento de la humedad en las fachadas respecto a las orientaciones y tipo de fachada.**

La **humedad** que se muestra en la tabla 3-4 y figura 3-6, para los muros de ladrillos y agregados presentó mayor por ciento en la orientación sur seguido de la este y con valores similares en la orientación norte y oeste. Los muros de cuje y agregados tuvieron valores similares de humedad en las orientaciones norte, sur y oeste. En el caso de los muros de ladrillos el comportamiento de la humedad fue similar en las orientaciones norte, este y oeste. En los muros de ladrillos y agregados, esta lesión fue más alta en las fachadas simples, en los muros de cuje y agregados fue más alta en las fachadas de corredor y en los muros de ladrillos fue más alta en las fachadas de balconaje.

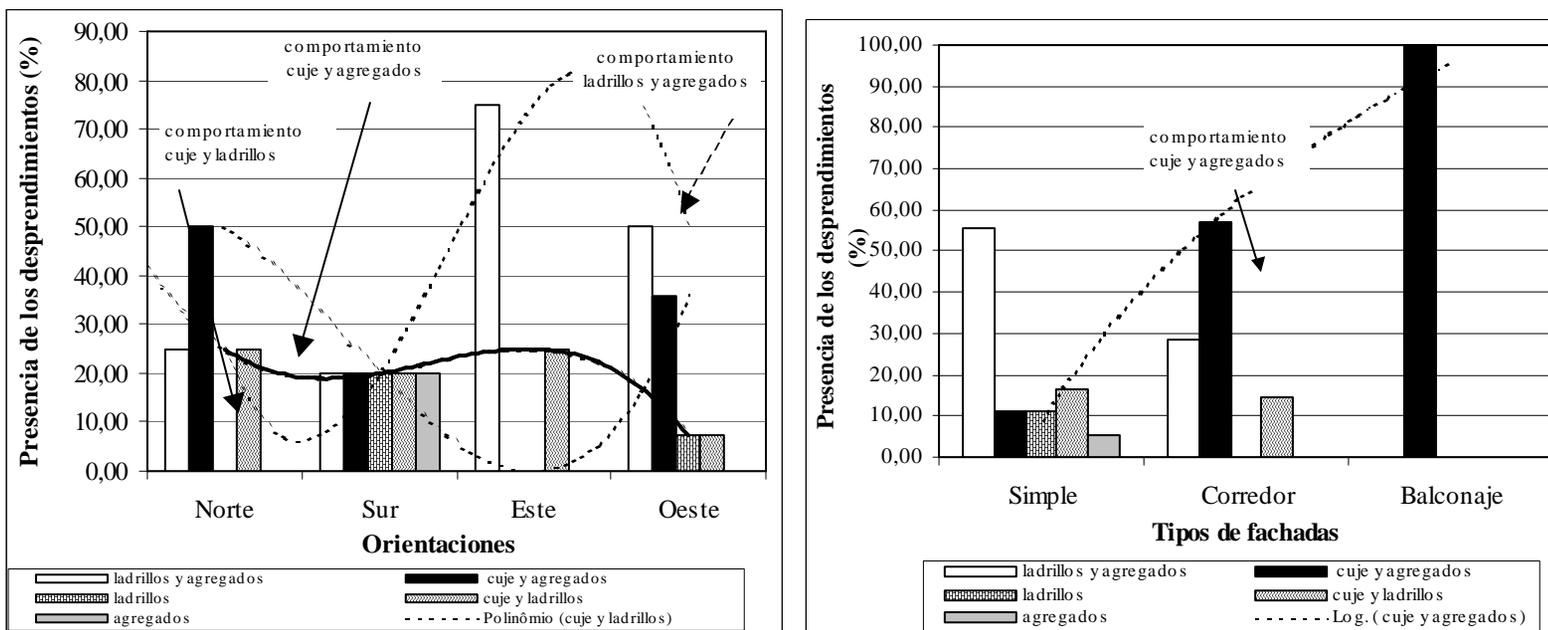
**Figura 3-7. Comportamiento de los desprendimientos en las fachadas respecto a las orientaciones y tipo de fachada.**

El análisis de los **desprendimientos**, tomado de las tablas 3-5 y figura 3-7, muestra que los muros de ladrillos y agregados presentaron los valores más altos en la orientación sur seguida de la este y con valores similares en las orientaciones norte y oeste. Los muros de cuje y agregados tuvieron valores de desprendimiento similares en las orientaciones sur, oeste y norte, los muros de ladrillos tuvieron valores similares en las orientaciones norte, este y oeste. Analizando el tipo de fachada se destacaron los desprendimientos en los muros de ladrillos y agregados en las fachadas simples y prácticamente el total de los muros de cujes y agregados en las fachadas de balconaje presentaron esta lesión.

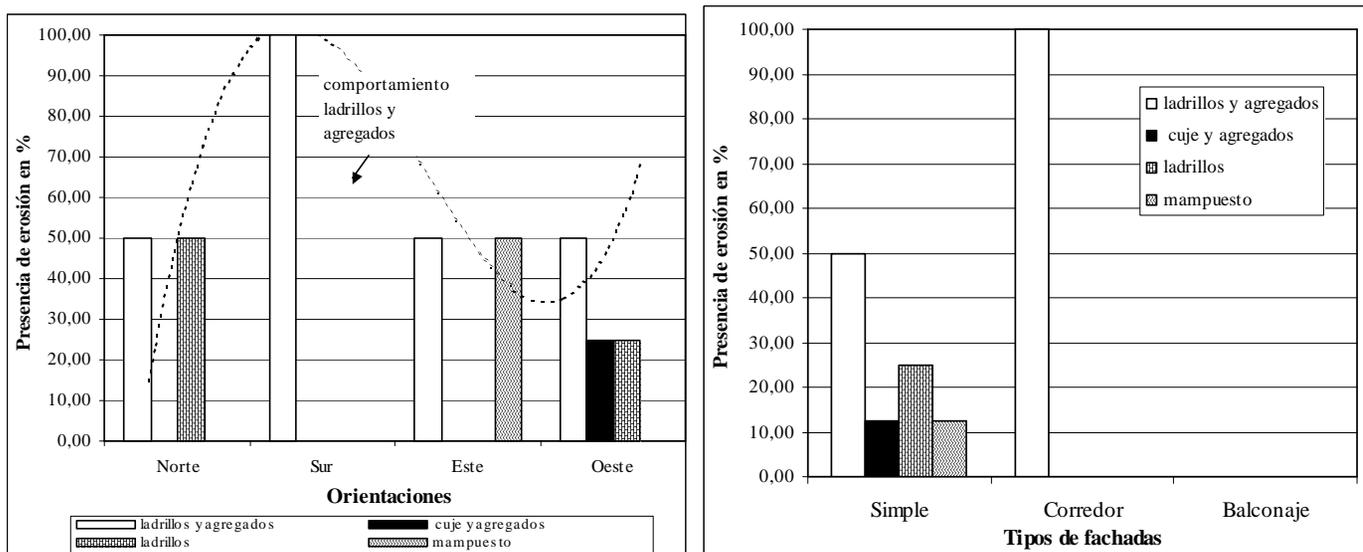
**Figura 3-9. Comportamiento de la erosión en las fachadas respecto a las orientaciones y tipo de fachada.**

Analizando la **erosión** de la tabla 3-7 y la figura 3-9 se destacan los muros de ladrillos y agregados con la orientación sur más afectada y las otras orientaciones con un comportamiento similar y el resto de los muros estudiados presentó un comportamiento específico para orientaciones diferentes. Respecto al tipo de fachada la erosión estuvo presente en los muros de ladrillos y agregados con valores altos en las fachadas de corredor seguidos de las fachadas simples, el resto de los muros solamente presentó esta lesión en las fachadas simples.

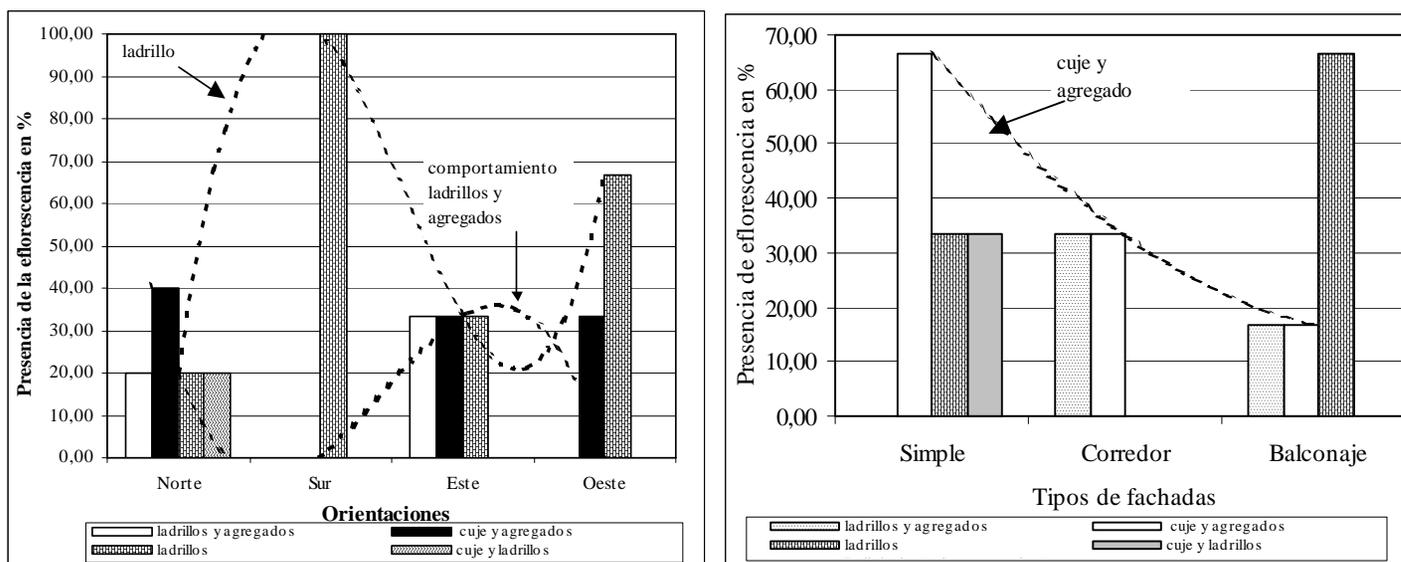
**Figura 3-10. Comportamiento de la eflorescencia en las fachadas respecto a la orientación y tipo de fachada.**

La **eflorescencia** se muestra en la tabla 3-8 y figura 3-10 y destaca a los muros de ladrillos con valores altos en la fachada sur, seguida de la oeste y en menor medida en las orientaciones norte y este. Los muros de cujes y agregados tuvieron un comportamiento similar en las orientaciones norte, este y oeste, los otros tipos de muros tuvieron valores específicos en diferentes orientaciones. Respecto al tipo de fachada los muros de cujes y agregados presentaron los mayores valores de eflorescencias en las fachadas simples seguido de las fachadas de corredor y por último las de balconaje. Los muros de ladrillos tuvieron los mayores valores de eflorescencias en las fachadas de balconaje seguido de las simples. Los muros de ladrillos y agregados presentaron valores de eflorescencias similares en las fachadas de corredor y balconaje.

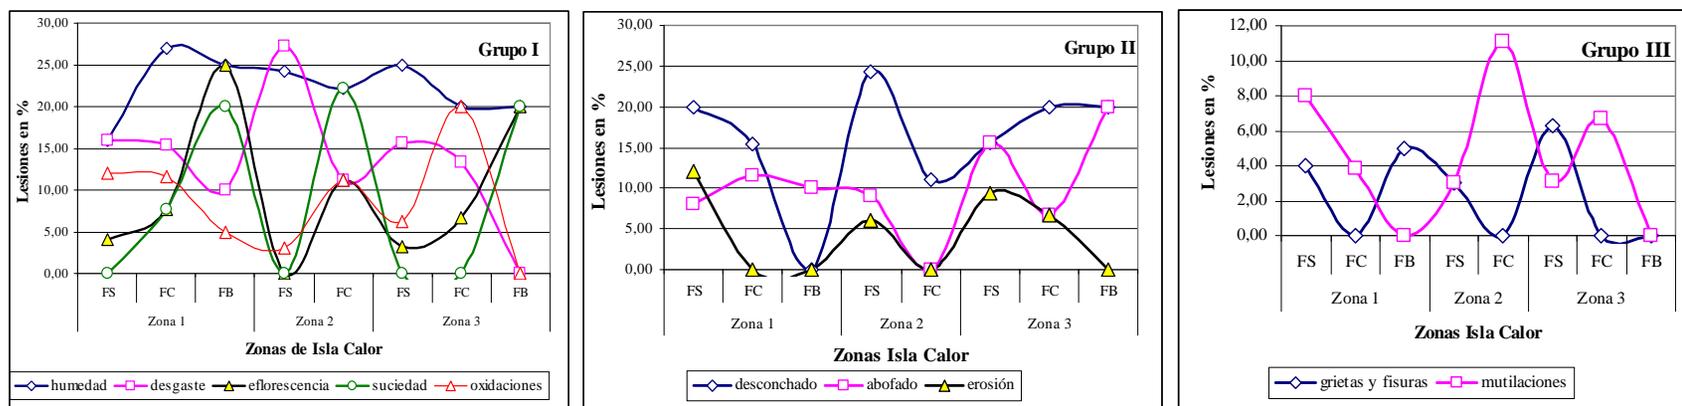
La humedad muestra valores altos en las tres zonas; en la zona 1 se destaca la eflorescencia y valores significativos de la suciedad. La zona 2 presenta los mayores valores del desgaste y la suciedad y la zona 3 se muestra con valores significativos de todas las lesiones por lo que es la más afectada; las causas pueden ser el efecto de calor sofocante producido en la fluctuación de las zonas 2 y 3 que conlleva a la interacción de la humedad relativa, las altas temperaturas y la deficiente ventilación.

**Figura 3-11. Comportamiento de las lesiones por grupos en las zonas de Isla Calor.**

Para el grupo II (eliminación o pérdida del material), la zona 2 presenta los valores más altos de desprendimiento y la zona 3 los valores más altos de los abofados y valores significativos de los desprendimientos y la erosión. La zona 1 presenta los valores más altos de la erosión y valores significativos del desprendimiento.

El grupo III (rupturas), presenta a la zona 2 con los valores más altos de las mutilaciones y las zonas 1 y 3 con valores significativos de las mutilaciones y las grietas y fisuras.

Finalmente del análisis de la tabla 3-9 y la figura 3-11 se concluye que la Isla de Calor delimita áreas que tienen un comportamiento diferenciado ante las lesiones, a esto se suma la influencia de los gases provenientes de motores de combustión interna de automóviles que tienen su mayor afectación en la zona 1 por la convergencia de la mayor cantidad de vías con altos índices de vialidad. El deterioro de las condiciones de confort ambiental, favorecen la proliferación de hongos e insectos que actúan, deteriorando las cubiertas, los materiales de los muros y la madera, así como los ferrosos.

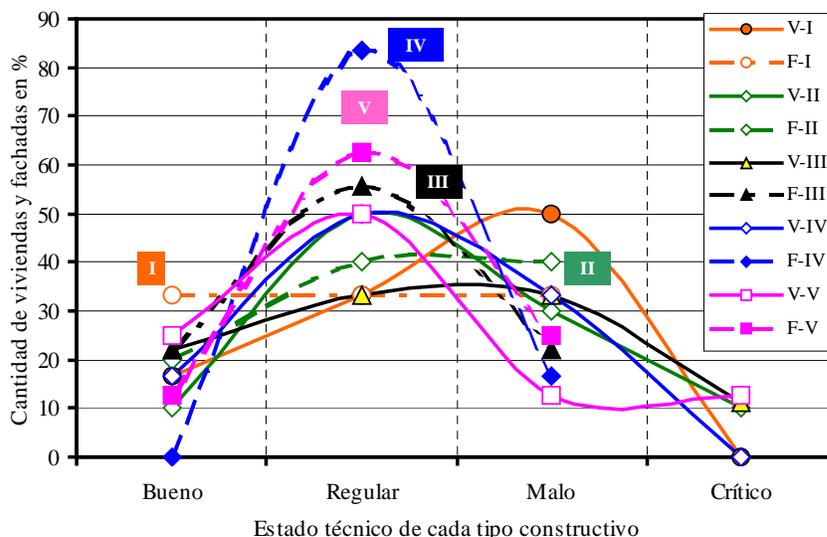
**Figura 3-12. Comparación entre los estados técnicos de las fachadas y las viviendas\*.**

4. De manera general la figura 3-12 muestra que los valores de las fachadas son superiores a los de las viviendas aunque con igual comportamiento. La figura destaca, por ejemplo que en el tipo constructivo IV, el por ciento más elevado del estado regular corresponde a las fachadas y después a la vivienda, igual sucede con los tipos constructivos V y III. Para los tipos constructivos I y II las diferencias entre los estados técnicos de las fachadas y las viviendas son muy pequeñas.

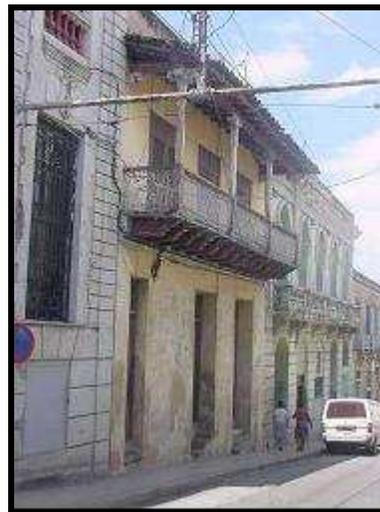
**LEVANTAMIENTO DE LAS LESIONES EN LAS VIVIENDAS COLONIALES SANTIAGUERAS.  
VIVIENDA 2**

<b>PAREDES</b>	
Humedad	Filtración por deterioro de la cubierta. Mala impermeabilización del tanque elevado
Abofados	Pérdida de la adherencia del mortero de recubrimiento
Eflorescencia	Humedad y filtración de la cubierta
Grietas	Raíces de un árbol
<b>PISOS</b>

<i>LESIONES</i>	<i>CAUSAS</i>
Pequeñas zonas con grietas y desgaste	Efectos dinámicos, efectos del uso y estancamiento del agua
<b>TECHOS</b>	
Elementos con pequeñas grietas y rajaduras	Penetración del agua por deterioro de la cubierta
<b>CUBIERTAS</b>	
Tejas desplazadas y partidas	Acción del agua y el viento. Antigüedad y Efectos dinámicos
<b>FACHADAS</b>	
Humedad	Acción del agua y el viento. Orientación del inmueble. Filtración por deterioro de la cubierta.
Abofados	Pérdida de la adherencia del mortero por recubrimiento

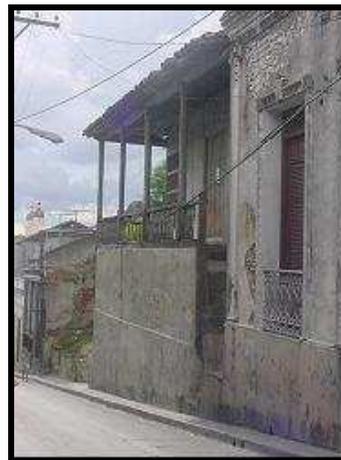
**LEVANTAMIENTO DE LAS LESIONES EN LAS VIVIENDAS COLONIALES SANTIAGUERAS.  
VIVIENDA 9**

<b>PAREDES</b>	
Humedad	Filtración por deterioro de la cubierta
Abofados	Humedad en muro
Desprendimientos	Pérdida de la adherencia del mortero
Pudrición en madera	Humedad y presencia de insectos
Mutilaciones	Deterioro de la madera y acción del hombre
<b>PISOS</b>	
Desgaste y grietas en algunas piezas	Efectos del uso

<i>LESIONES</i>	<i>CAUSAS</i>
<b>TECHOS</b>	
Humedad en los elementos	Deterioro de la cubierta
Presencia de insectos	Humedad
<b>CUBIERTAS</b>	
Tejas partidas y desplazadas	Intemperismo, antigüedad y efectos dinámicos
<b>FACHADA</b>	
Mutilación en baranda	Acción del hombre
Pudrición en rollizos y tablazón	Humedad y presencia de insectos por deterioro de la cubierta
<b>INSTALACIONES</b>	
Mutilaciones en las pluviales	Acción del hombre y agentes atmosféricos
Eléctricas descolgadas	Antigüedad

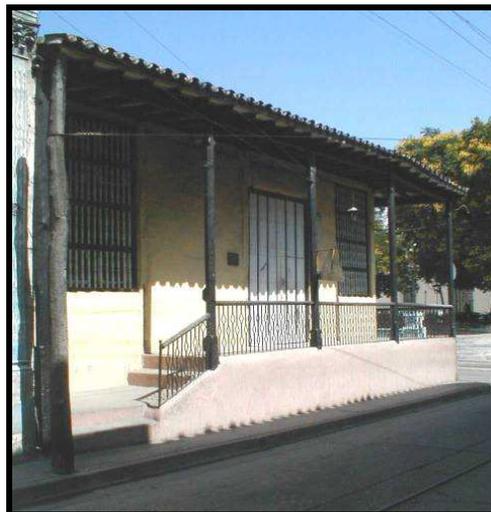
**LEVANTAMIENTO DE LAS LESIONES EN LAS VIVIENDAS COLONIALES SANTIAGUERAS.  
VIVIENDA 10**

<b>PAREDES</b>	
Abofados	Pérdida de la adherencia del mortero
Desprendimientos	Antigüedad
<b>FACHADAS</b>	
Suciedad	Polvo atmosférico y por combustión de motores

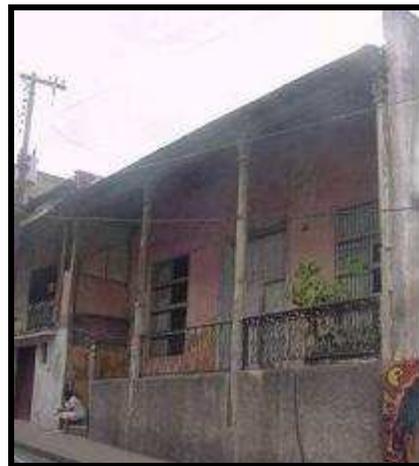
**LEVANTAMIENTO DE LAS LESIONES EN LAS VIVIENDAS COLONIALES SANTIAGUERAS.  
VIVIENDA 11**

<b>PAREDES</b>	
Humedad	Filtración por deterioro de la cubierta
Erosión	Humedad del muro, pérdida de adherencia del mortero
Suciedad	Polvo atmosférico
<b>PISOS</b>	
Grietas y desgaste	Efectos del uso
Ausencia de piezas en nave del fondo	Efectos dinámicos y del uso

<i>LESIONES</i>	<i>CAUSAS</i>
<b>TECHOS</b>	
Grietas y pudrición en tablazón y alfardas	Humedad y deterioro de la cubierta
Techo sin apoyo en nave del fondo	Derrumbe del muro por antigüedad
Humedad	Deterioro de los elementos de la cubierta
<b>CUBIERTAS</b>	
Tejas desplazadas, partidas y faltantes	Intemperismo, antigüedad y pérdida del mortero de unión
<b>FACHADA</b>	
Humedad por capilaridad	Contacto con zonas húmedas
Desgaste y grietas en carpintería y pie derechos	Antigüedad y acción del intemperismo
Óxido en herrería	Acción del agua y el viento
<b>INSTALACIONES</b>	
Ausencia de las pluviales	Antigüedad y acción del hombre

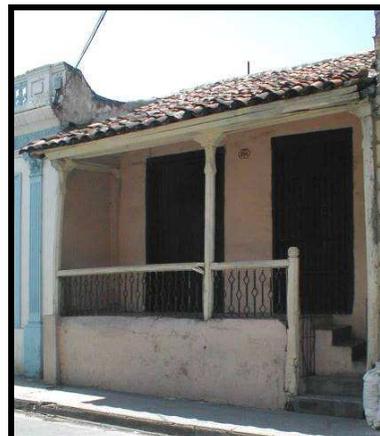
**LEVANTAMIENTO DE LAS LESIONES EN LAS VIVIENDAS COLONIALES SANTIAGUERAS.  
VIVIENDA 13**

<b>PAREDES</b>	
Humedad	Filtración por deterioro de la cubierta
Abofados	Humedad y pérdida de la adherencia del mortero
Desprendimientos	Pérdida de la adherencia del mortero
Eflorescencias	Humedad por filtración y deterioro de la cubierta
Pudrición en elem. divisorio	Humedad que penetra a través del techo
<b>PISOS</b>	
Piezas rotas y faltantes y algunas grietas	Efectos dinámicos y del uso

<i>LESIONES</i>	<i>CAUSAS</i>
<b>TECHOS</b>	
Humedad, grietas y ausencia de algunos elementos, cumbrera apuntalada	Penetración del agua por deterioro de la cubierta
<b>CUBIERTAS</b>	
Tejas desplazadas y partidas	Acción del agua y del viento, antigüedad y factores dinámicos
<b>FACHADA</b>	
Humedad	Acción del agua, el viento, orientación del inmueble e intemperismo
Abofados	Pérdida de la adherencia del mortero de recubrimiento
<b>INSTALACIONES</b>	
Eléctricas expuestas y colgando	Antigüedad
Deterioro de las pluviales	Antigüedad, intemperismo y agentes atmosféricos

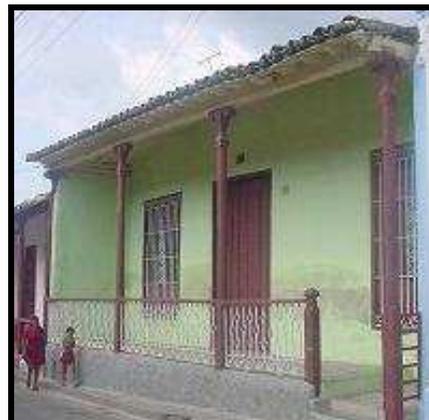
<b>PAREDES</b>	
Humedad	Filtración por deterioro de la cubierta
Erosión	Humedad y pérdida de la adherencia del mortero
Pudrición en apoyos del elem. divisorio	Humedad y presencia de insectos
Suciedad	Polvo atmosférico
<b>PISOS</b>	
Desgaste y grietas en piezas	Efectos dinámicos y del uso
Ausencia de piezas en corredor	Acción del hombre
Hundimiento en piso del último cuarto	Asentamientos del relleno
<b>TECHOS</b>

<i>LESIONES</i>	<i>CAUSAS</i>
Derrumbe del colgadizo del patio	Ausencia de pie derechos y estado deplorable de los elementos
Tablazón y alfardas con grietas y pudrición	Humedad por deterioro de la cubierta
<b>CUBIERTAS</b>	
Tejas partidas, desplazadas y faltantes	Antigüedad, pérdida del mortero de unión y acción del agua y el viento
Fieltro orgánico permeable	Deterioro de la cubierta
<b>FACHADA</b>	
Humedad por capilaridad	Contacto con zonas húmedas
Desgaste y grietas en carpintería	Antigüedad y acción del agua y el viento
Óxido en herrería	Acción del agua y el viento
<b>INSTALACIONES</b>	
Pluviales deterioradas y mutiladas	Antigüedad y acción del hombre
Eléctricas descolgadas y sucias	Antigüedad y acción del hombre
Ausencia de interruptores	Acción del hombre

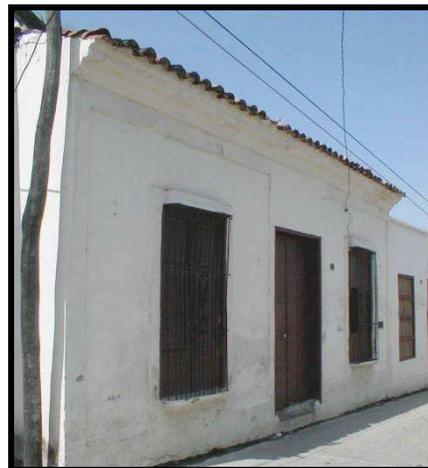
<b>PAREDES</b>	
Humedad	Filtración y acción del agua y el viento
Abofados	Pérdida de la adherencia del mortero
Desprendimientos	Humedad
Elem. divisorio con humedad	Filtraciones
Suciedad	Polvo atmosférico
<b>PISOS</b>	
Pudrición en entrepiso de madera	Filtración de la cubierta, intemperismo y suciedad

<i>LESIONES</i>	<i>CAUSAS</i>
Grietas y desgaste en piezas	Efectos del uso
<b>TECHOS</b>	
Canes podridos y humedad en balconaje	Agua, viento y polvo acumulado
Grietas en tablazón	Humedad por deterioro en cubierta
<b>CUBIERTAS</b>	
Tejas desplazadas y partidas	Antigüedad y pérdida del mortero de unión
Fieltro orgánico permeable	Efectos dinámicos y pérdida de sus características
<b>FACHADA</b>	
Humedad	Acción del agua y el viento
Abofados	Humedad del muro
Desprendimientos	Pérdida de la adherencia del mortero
Óxido en herrería	Acción del agua y el viento
Deformaciones	Efectos dinámicos
<b>INSTALACIONES</b>	
Pluviales mutiladas y deterioradas	Antigüedad y acción del hombre
Eléctricas descolgadas	Antigüedad

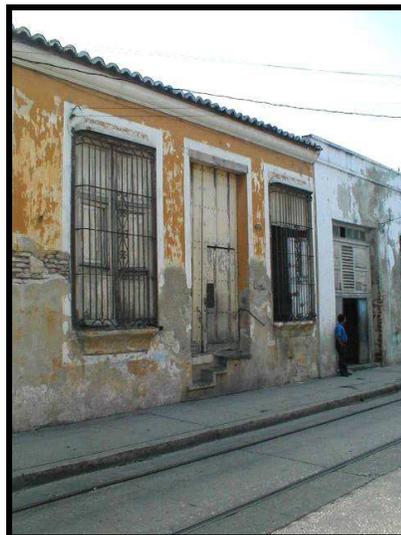
<b>PAREDES</b>	
Humedad	Filtración por deterioro de la cubierta
Erosión	Humedad y pérdida de la adherencia del mortero
<b>TECHOS</b>	
Humedad en alfardas y tablazón	Humedad por deterioro de la cubierta
<b>CUBIERTAS</b>

<i>LESIONES</i>	<i>CAUSAS</i>
Tejas desplazadas, partidas y faltantes	Antigüedad, acción del agua y el viento, efectos dinámicos
<b>FACHADA</b>	
Humedad	Acción del agua y el viento, orientación del inmueble e intemperismo
Desprendimientos	Pérdida de la adherencia del mortero de recubrimiento
Desgaste, grietas y humedad en carpintería	Antigüedad e intemperismo

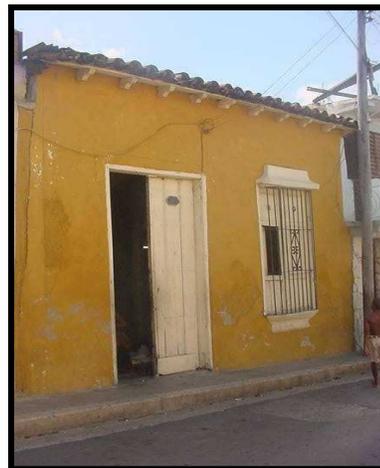
**LEVANTAMIENTO DE LAS LESIONES EN LAS VIVIENDAS COLONIALES SANTIAGUERAS.  
VIVIENDA 43**

<b>PAREDES</b>	
Humedad	Filtración por deterioro del techo y la cubierta
Erosión, abofados y desprendimientos	Pérdida de la adherencia del mortero por la humedad
Mutilaciones en elem. divisorios y presencia de insectos	Deterioro de la madera y humedad en el elemento
Suciedad	Polvo atmosférico
<b>PISOS</b>

<i>LESIONES</i>	<i>CAUSAS</i>
Grietas en algunas piezas	Efectos del uso
<b>TECHOS</b>	
Humedad en los elementos y grietas en alfardas y tabazón	Filtración debido al deterioro de la cubierta
<b>CUBIERTAS</b>	
Tejas desplazadas, partidas y faltantes	Antigüedad e intemperismo y efectos dinámicos
Fieltro orgánico permeable	Deterioro de las tejas en cubierta, acción del agua y el viento
<b>FACHADA</b>	
Humedad	Acción del agua y el viento
Desprendimientos	Pérdida de la adherencia del mortero por la humedad
Desgaste y grietas en carpintería y pie derechos	Antigüedad y acción del agua y el viento
<b>INSTALACIONES</b>	
Pluviales mutiladas y tupidas	Antigüedad y acción del hombre
Eléctricas descolgadas	Antigüedad

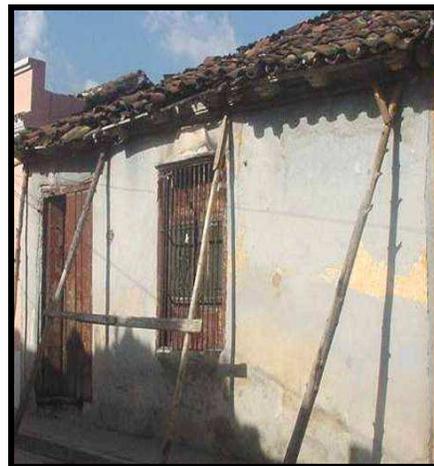
<b>PAREDES</b>	
Humedad	Filtración por deterioro de la cubierta
Erosión, abofados y desprendimientos	Pérdida de la adherencia del mortero de recubrimiento por la humedad
Eflorescencias	Humedad y filtración de la cubierta
Pudrición en apoyos	Humedad y presencia de insectos
Pudrición en elem. divisorio	Humedad y filtración de la cubierta
Cuje a vista	Pérdida de las características intrínsecas del material y pérdida de la adherencia del mortero de recubrimiento, erosión del material constitutivo
Suciedad	Polvo atmosférico, lluvia y viento

<i>LESIONES</i>	<i>CAUSAS</i>
<b>PISOS</b>	
Piezas partidas, faltantes y hundidas	Efectos dinámicos y del uso
<b>TECHOS</b>	
Elementos con grietas y humedad	Humedad por filtración de la cubierta
<b>CUBIERTAS</b>	
Tejas desplazadas, partidas y faltantes	Acción del agua, el viento, antigüedad y efectos dinámicos
<b>FACHADA</b>	
Humedad	Acción del agua, el viento, orientación e intemperismo
Abofados y desprendimientos	Pérdida de la adherencia del mortero de recubrimiento
Grietas	Pérdida de la resistencia del muro y movimientos de tierra
Desgastes, grietas, rajaduras, mutilaciones y presencia de insectos en carpintería	Antigüedad, intemperismo y factores atmosféricos, agua de lluvia
<b>INSTALACIONES</b>	
Eléctricas expuestas y colgadas	Antigüedad e intemperismo
Pluviales deterioradas y oxidadas	Antigüedad, humedad

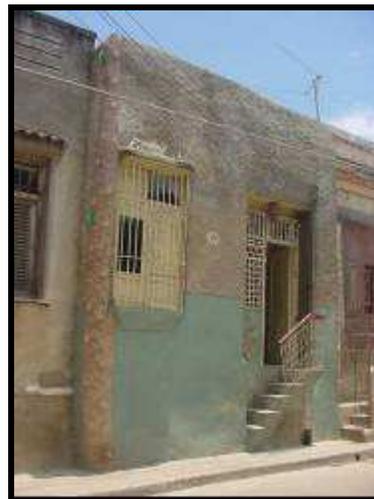
<b>PAREDES</b>	
Humedad	Filtración por deterioro de la cubierta
Erosión, abofados y desprendimientos	Humedad y pérdida de la adherencia del mortero de recubrimiento
<b>PISOS</b>	
Algunas zonas con hundimientos	Efectos dinámicos y del uso
<b>TECHOS</b>

<i>LESIONES</i>	<i>CAUSAS</i>
Tablazón con rajaduras y humedad	Penetración del agua por deterioro de la cubierta
<b>CUBIERTAS</b>	
Tejas desplazadas y partidas	Intemperismo, antigüedad y acción del agua y el viento
<b>FACHADA</b>	
Humedad	Acción del agua y el viento, orientación e intemperismo
Erosión y desprendimientos	Pérdida de la adherencia del mortero de recubrimiento
<b>INSTALACIONES</b>	
Pluviales deterioradas y oxidadas	Antigüedad e intemperismo

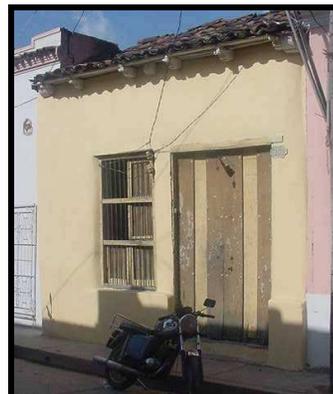
<b>PAREDES</b>	
Humedad	Filtración por deterioro de la cubierta
Eflorescencias y abofados	Humedad presente en el muro
Desprendimientos	Pérdida de la adherencia del mortero
Pudrición en apoyos de madera	Humedad e intemperismo
Muro de cuje derrumbado	Pérdida de las características intrínsecas del material, de la adherencia del mortero
Pudrición en madera	Humedad que penetra a través del techo
Mutilaciones	Deterioro de la madera
Suciedad	Polvo atmosférico, viento y agua de lluvia
<b>PISOS</b>

<i>LESIONES</i>	<i>CAUSAS</i>
Grietas, desgaste y hundimiento de piso	Efectos dinámicos y del uso
<b>TECHOS</b>	
Derrumbe en saleta	Pérdida de las características intrínsecas del material. Colapso de la madera
Pudrición en alfardas y humedad y grietas en tablazón	Penetración del agua por deterioro en cubierta
<b>CUBIERTAS</b>	
Tejas desplazadas, partidas y faltantes	Antigüedad, intemperismo, pérdida del mortero de unión, factores dinámicos
<b>FACHADA</b>	
Humedad y desprendimientos	Orientación del inmueble, acción del agua y el viento
Desgaste, grietas y rajaduras en carpintería	Antigüedad y acción del intemperismo
Herrería oxidada y torcida	Acción del agua y el viento y agentes externos
<b>INSTALACIONES</b>	
Eléctricas deterioradas	Antigüedad y acción del hombre
Pluviales deterioradas	Antigüedad y acción del hombre

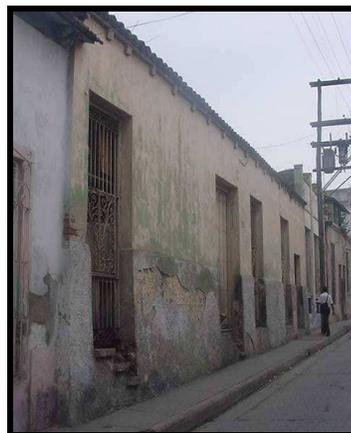
<b>PAREDES</b>		
Humedad	Filtración por deterioro de la cubierta	
Erosión, abofados, desprendimientos	Humedad y pérdida de la adherencia del mortero	
Mutilaciones	Deterioro de los muros y tabiques	
Muro divisorio del patio con peligro de derrumbe	Deformaciones en el muro, pérdidas de las características intrínsecas del material constructivo	
<b>PISOS</b>		
Hundimiento en piso	Efectos dinámicos	
Grietas en algunas piezas y desgaste	Efectos del uso	
<b>TECHOS</b>		
Ausencia de techos en el comedor y parte de la saleta	Pérdida de las características intrínsecas del material, colapso de la madera, humedad y pudrición en sus elem. y acción de factores externos	
Pudrición de viga solera	Humedad y presencia de insectos	
Humedad y grietas en tablazón	Penetración del agua por el deterioro de la cubierta	
<b>CUBIERTAS</b>		
Tejas desplazadas, partidas y faltantes	Acción del agua y el viento, antigüedad y factores dinámicos

<b>FACHADA</b>		
Humedad	Acción del agua y el viento	
Abofados	Orientación del inmueble	
Desprendimientos	Pérdida de adherencia del mortero	
Desgaste en carpintería, grietas y rajaduras	Antigüedad e intemperismo	
Óxido en herrería	Acción del agua y el viento	
<b>INSTALACIONES</b>		
Pluviales mutiladas	Antigüedad y acción del hombre	
Eléctricas expuestas y descolgadas, ausencia de interruptores	Antigüedad y acción del hombre	
<b>VALORACIÓN ACTUAL DEL INMUEBLE</b>		
ESTADO TÉCNICO	VALORES	GRADO DE PROTECCIÓN
C	Sin valor	4
