# Consideraciones constructivas a tomar en cuenta en las intervenciones de la Calzada Crombet.

**Universidad de Oriente**  
**Facultad de Construcciones**  
**Arquitectura.**

**Consideraciones Constructivas a tomar en cuenta en  
las intervenciones de la Calzada Crombet.**

**Santiago de Cuba 2010.**  
**Año del 52 aniversario de la Revolución.**

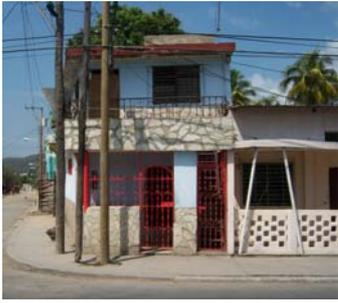
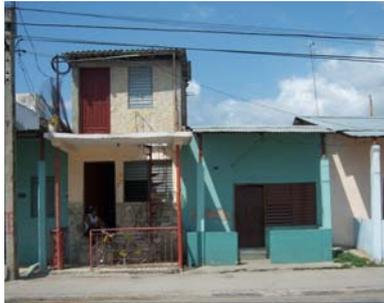
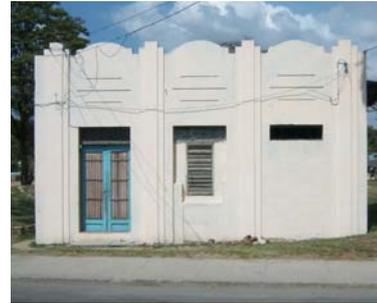
La arquitectura responde en sus inicios al modelo de vivienda de madera con techo de Zinc, luego, no se escaparía de versiones muy populares del eclecticismo y el Art Déco, el protorracionalismo y el Movimiento Moderno. En la actualidad, muchas de estas viviendas han sido modificadas, producto de intervenciones de “mantenimiento” y el cambio de las necesidades de las familias que las habitan. Las características de estas acciones constructivas, más las nuevas viviendas que han surgido por esfuerzo propio, no han sido en su mayoría experiencias positivas, puesto no se han tenido en cuenta los requerimientos de resistencia sísmica en su construcción, a la precaria calidad en la ejecución, materiales, y concepción estructural, teniéndose una imagen deteriorada del entorno, mas, un hábitat en riesgo a sufrir daños ante el paso de un evento natural.

Foto: 20. 21. Viviendas construidas por esfuerzo propio.

Foto: 22. Vivienda de la etapa republicana, Art Déco

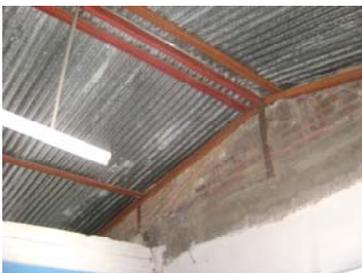
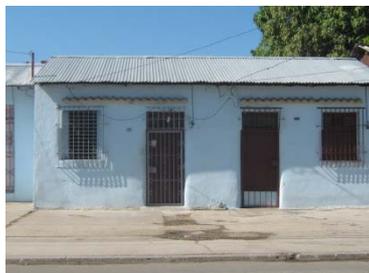
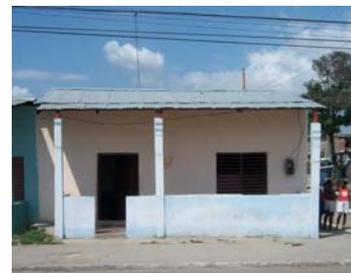
De un total de 2257 viviendas del reparto, la Calzada cuenta con 315 viviendas. De éstas, fueron seleccionadas para ser intervenidas 245 que presentaban las mayores afectaciones, (3 reposiciones, 130 rehabilitaciones, 111 conservaciones). Hasta la fecha, de este total planificado en la Calzada, han sido intervenidas solo 59 viviendas. Dentro de las actividades mas importantes que se están acometiendo están la reparación de cubiertas, con sus arriostres horizontales y verticales (columnas y vigas) y muros de cierre en la mayoría de los casos.

Foto: 23. 24. 25. Viviendas intervenidas en la Calzada Crombet.

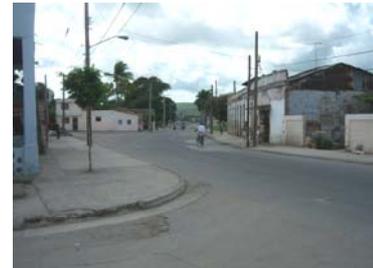
Foto: 32. Calzada Crombet.

Debido al sismo ocurrido el pasado 20 de marzo del 2010 se detectaron dos viviendas con pequeñas fisuras en los elementos de cierre y en el piso consecuencia del mal estado de los mismos.

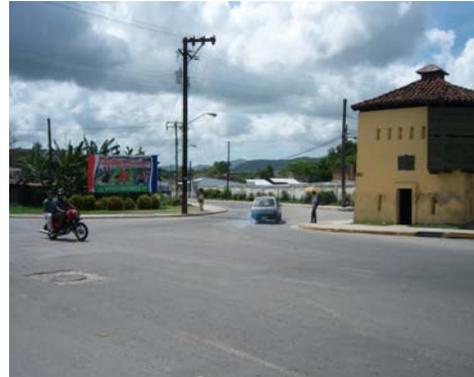
Según los resultados arrojados al realizar el estudio de los inmuebles, se evidencia el mal estado del fondo habitacional en la Calzada Crombet. Esto unido a las características propias del terreno pone en evidencia el gran riesgo de colapso de inmuebles en caso de sismo.

Foto: 33. Avenida de Crombet.

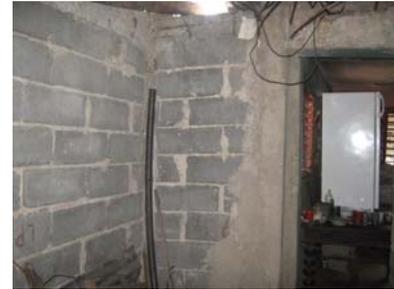
La cantidad de muros en las dos direcciones de la edificación es un factor importante en la evaluación de la vulnerabilidad sísmica, pues son estos los que dan rigidez en el plano donde se ubican. Existen 20 viviendas con muros estructurales en las dos direcciones confinados o reforzados y 39 con muy pocos muros confinados o reforzados siendo este factor uno de los que mas incide en la vulnerabilidad alta de las viviendas analizadas : 34 edificaciones con vulnerabilidad alta.

Foto: 34. Muro de bloques sin resano.

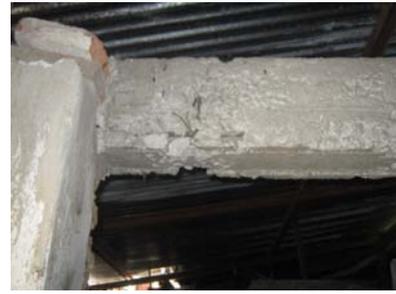
La existencia de vigas de amarre o de corona de hormigón armado en todos los muros, parapetos, fachadas y culatas en mampostería estuvo presente en 12 edificaciones, en 24 no todos los muros o elementos de mampostería disponen de vigas de amarre y 22 edificaciones no dispone de vigas de amarre o corona en los muros o elementos de mampostería.

Foto: 36. Vigas en mal estado.

**Deficiencia 4:** No presencia de vigas de amarre. Fundamentales para que los muros soporten las fuerzas inducidas por el mismo y no se desplomen.

**Acción Constructiva 1:** Construcción de vigas y columnas de confinamiento en concreto reforzado (ver acción constructiva 1, deficiencia 1).

**Acción Constructiva 2:** Revestimiento estructural en concreto reforzado en los muros. (Ver acción constructiva 1, deficiencia 2)

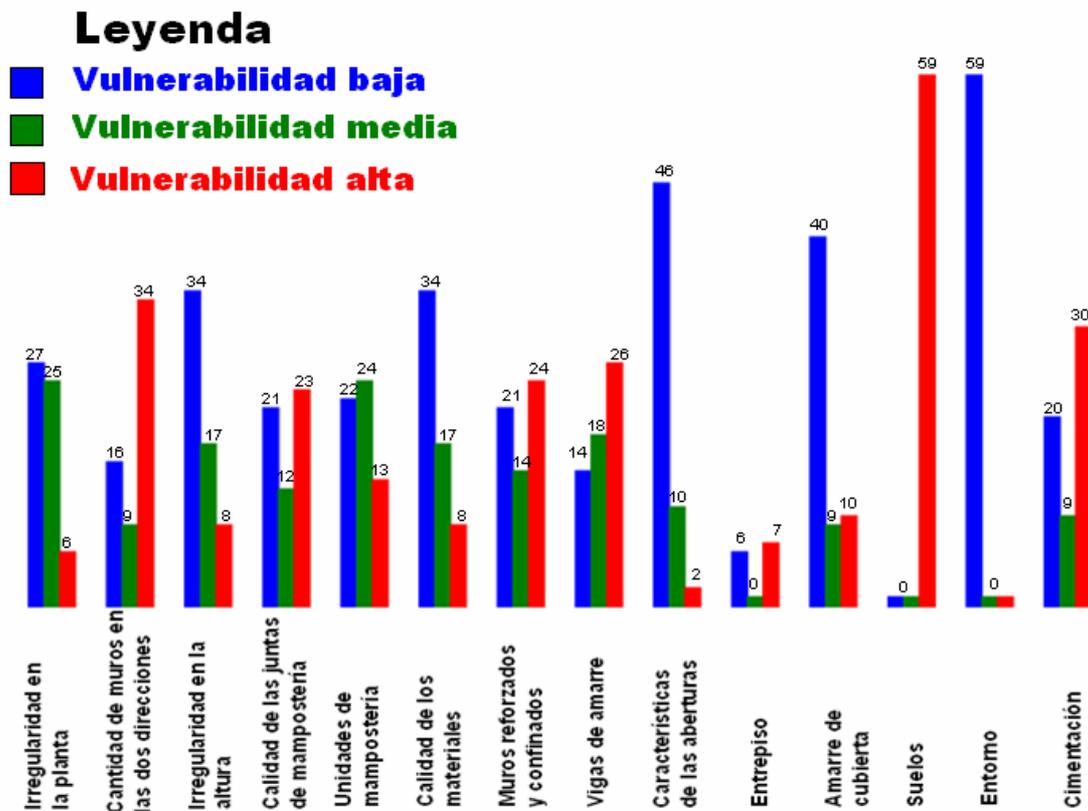
Según la fig.21 los aspectos que mayor incidencia tuvieron se relacionan a continuación:

- . Suelos
- . Mala calidad de las juntas de mampostería.
- . Existencia de muros no confinados.
- . No presencia de vigas de amarre.
- . Déficit de muros en las dos direcciones
- . Cimentación

Fig.21. Resumen de la incidencia de los factores evaluados en la vulnerabilidad sísmica de las viviendas evaluadas en la Calzada Crombet.

Las viviendas evaluadas actualmente a pesar de tener una vulnerabilidad sísmica alta, se considera que el nivel de daño es leve, por lo que las acciones que deben de llevarse a cabo en las mismas son de reforzamiento estructural.
