Modalidad: Proyecto Profesional

Título: Rehabilitación arquitectónica
a un inmueble de valor patrimonial
Aguilera 460.

Objeto de obra: Edificio anexo Republicano

CURSO 2022

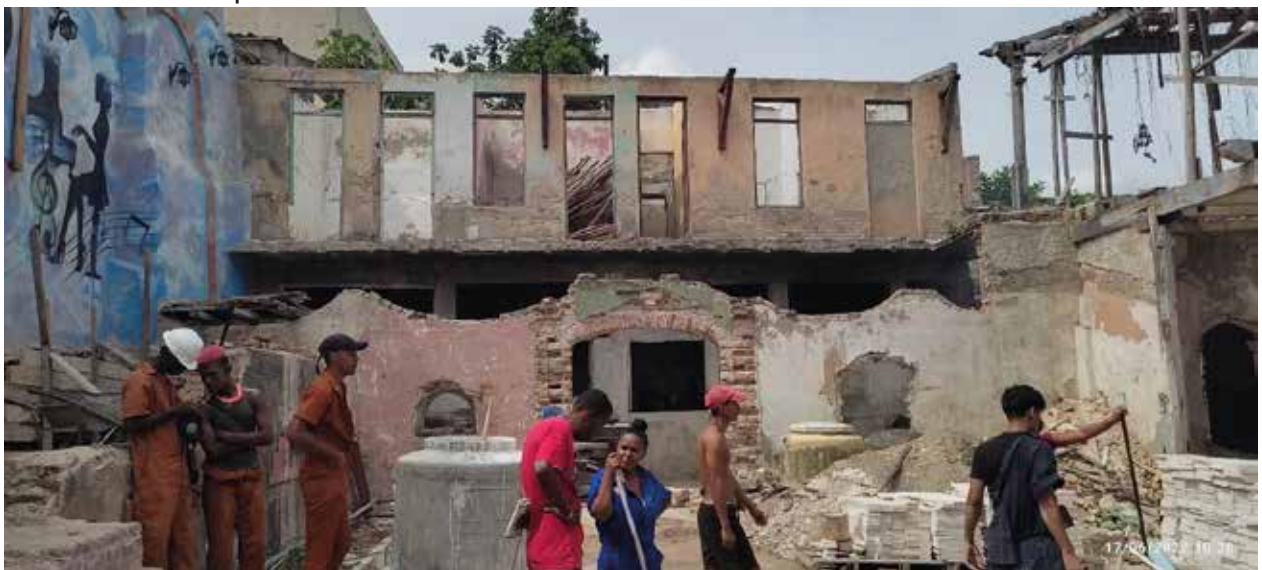
El inmueble objeto de obre y estudio se encuentra emplazado dentro del edificio antes analizado La casona No 460 Aguilera, el inmueble a estudiar tiene como nombre edificio republicano, este consta de dos niveles con puntales de 5m aproximadamente en un primer nivel y 3m aproximadamente en un segundo nivel, el estado actual de la edificación es pésimo, no cuenta con ningún mueble, instalación o recurso para habitar, conserva de forma escasa el piso, no cuenta con cubierta actualmente ni estructura de para la antes mencionada, cuenta con 9 locales en general 1 en el primer nivel y 8 en el segundo nivel, cuenta con un pasillo interior en el segundo nivel, un pasillo balcón en la fachada y no cuenta con circulación vertical. Este conserva la estructura en el primer nivel con una losa de entrepiso de viguetas y bovedilla.

Conserva los vanos y marcos de la carpintería, pero no cuenta con ningún tipo de elemento de carpintería.

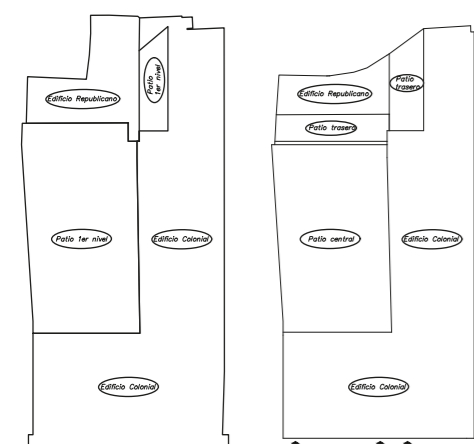
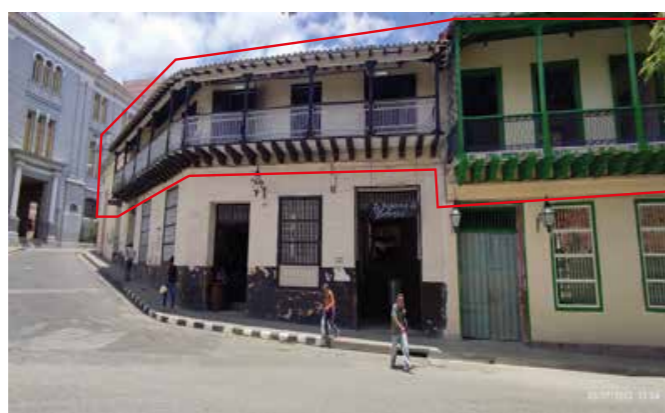
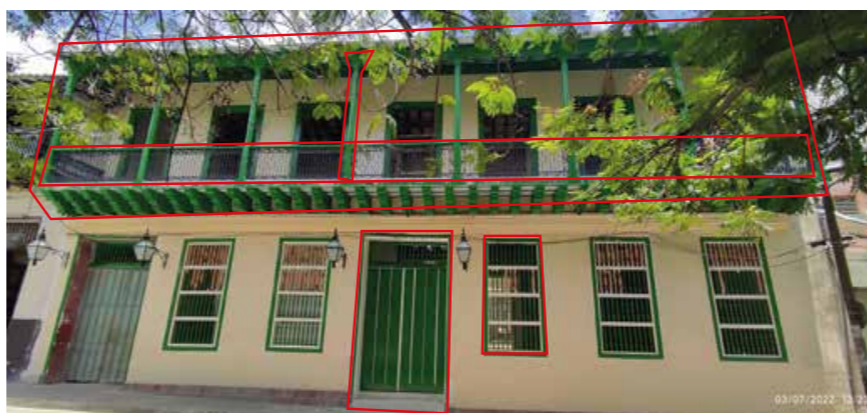
Análisis Arquitectónico

- * Fachada de Balconaje
- * Balcón corrido en la fachada principal (2do nivel)
- * Aleros de considerables vuelos
- * Puertas de clavos
- * Presencia de saguan
- * Alero de tejaros
- * Uso de madera
- * Empleo de pie derecho
- * protección de ventanas con barrotes torneados de madera
- * Combinación de mampostaria con techos de madera y tejas
- * Planta en forma de L en su diseño original

El balconaje de la espaciosa edificación es del tipo corrido con el inmueble aledaño, que ocupó el Bodegón Criollo o Taberna de Dolores, como indistintamente se ha llamado, y esta considerado uno de los mejores exponentes de la época colonial conservado en la urbe

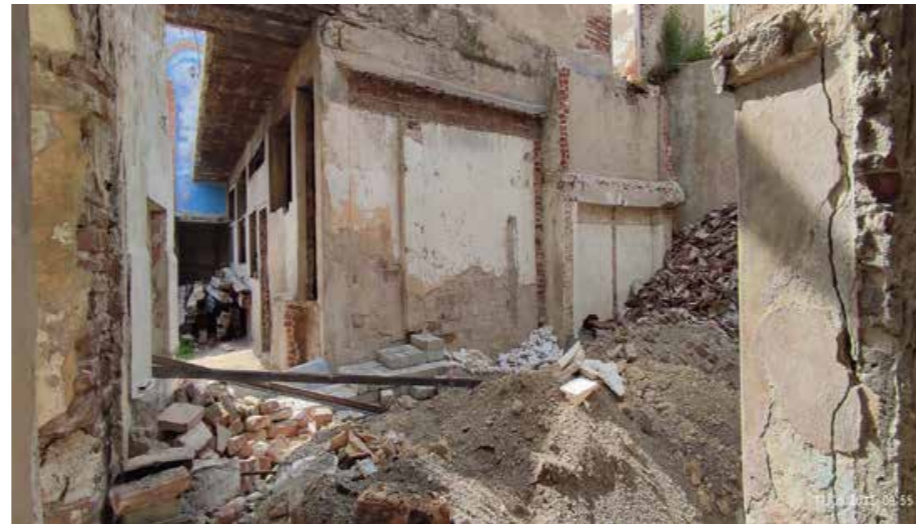
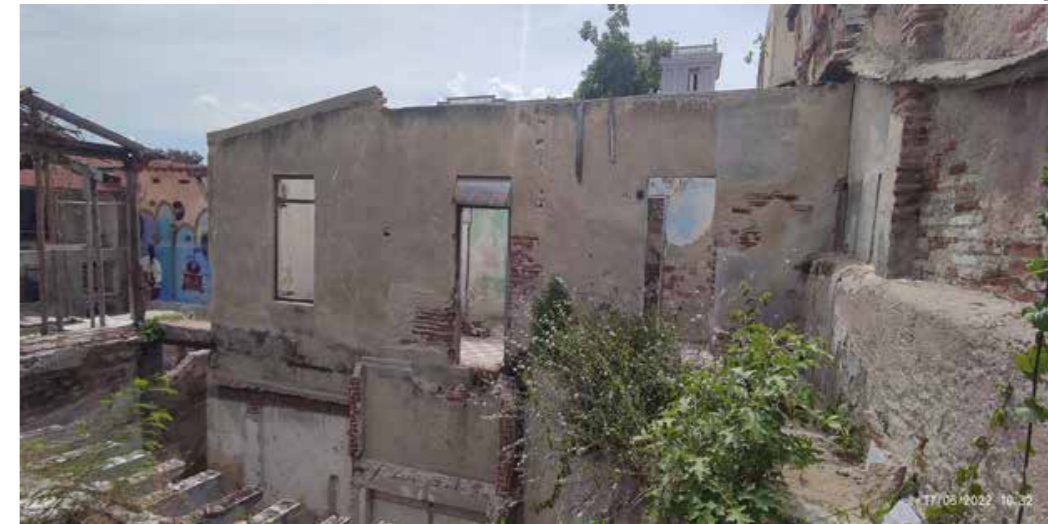
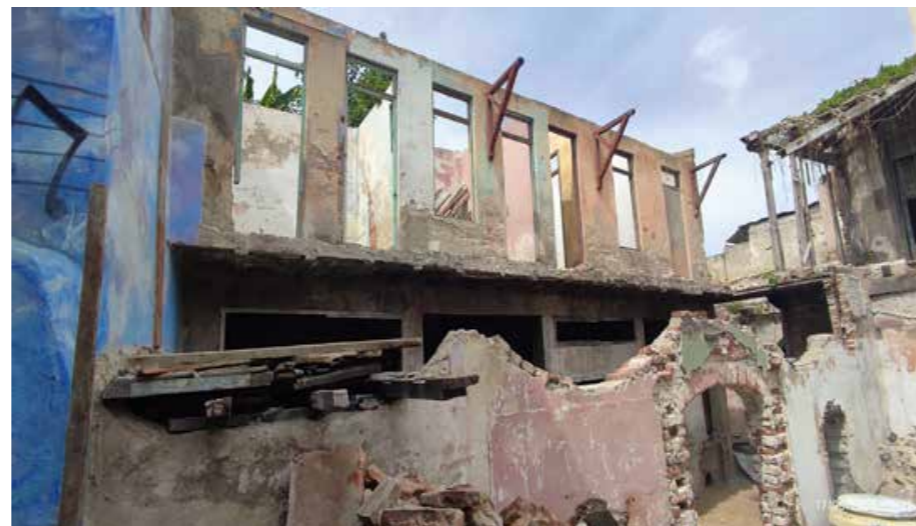
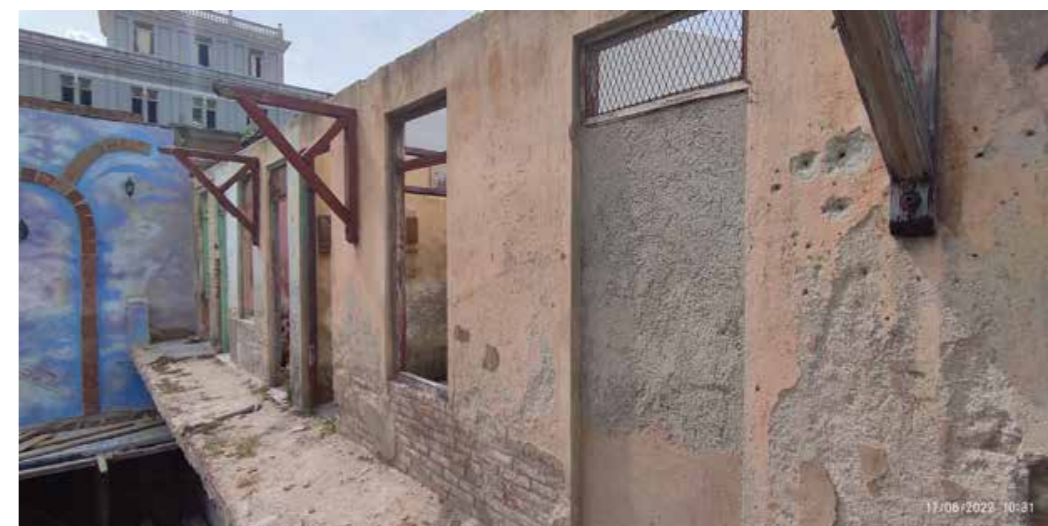
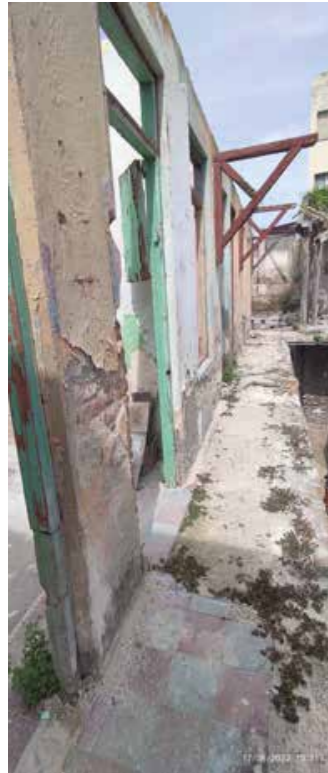
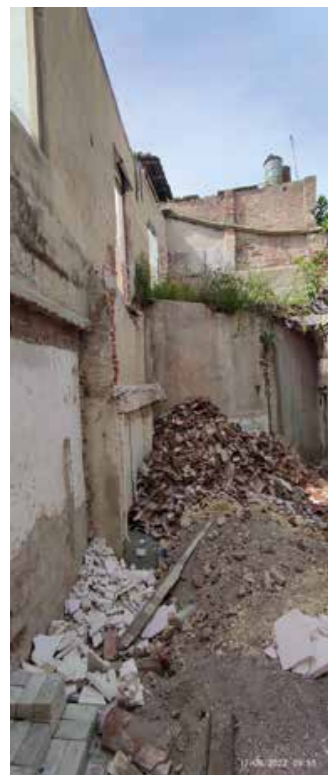
Levantamiento de daños

Tipo de lesión	Posible Causa
Grietas y Fisuras en muros	Perdida de elementos de cierre, abandono de la estructura y falta de mantenimiento
Ausencia de Cuierta y Carpintería	Pudrición de la estructura portante de cubierta(madera), deterioro por exposición a eventos climáticos
Desconchado y desprendimiento	Falta de mantenimiento, exposición a eventos climáticos
Abofamientos	Falta de mantenimiento, exposición a eventos climáticos
Manchas de humedad	Falta de mantenimiento, exposición a eventos climáticos
Eflorescencia	Falta de mantenimiento, exposición a eventos climáticos
Exfoliaciones	Falta de mantenimiento, exposición a eventos climáticos

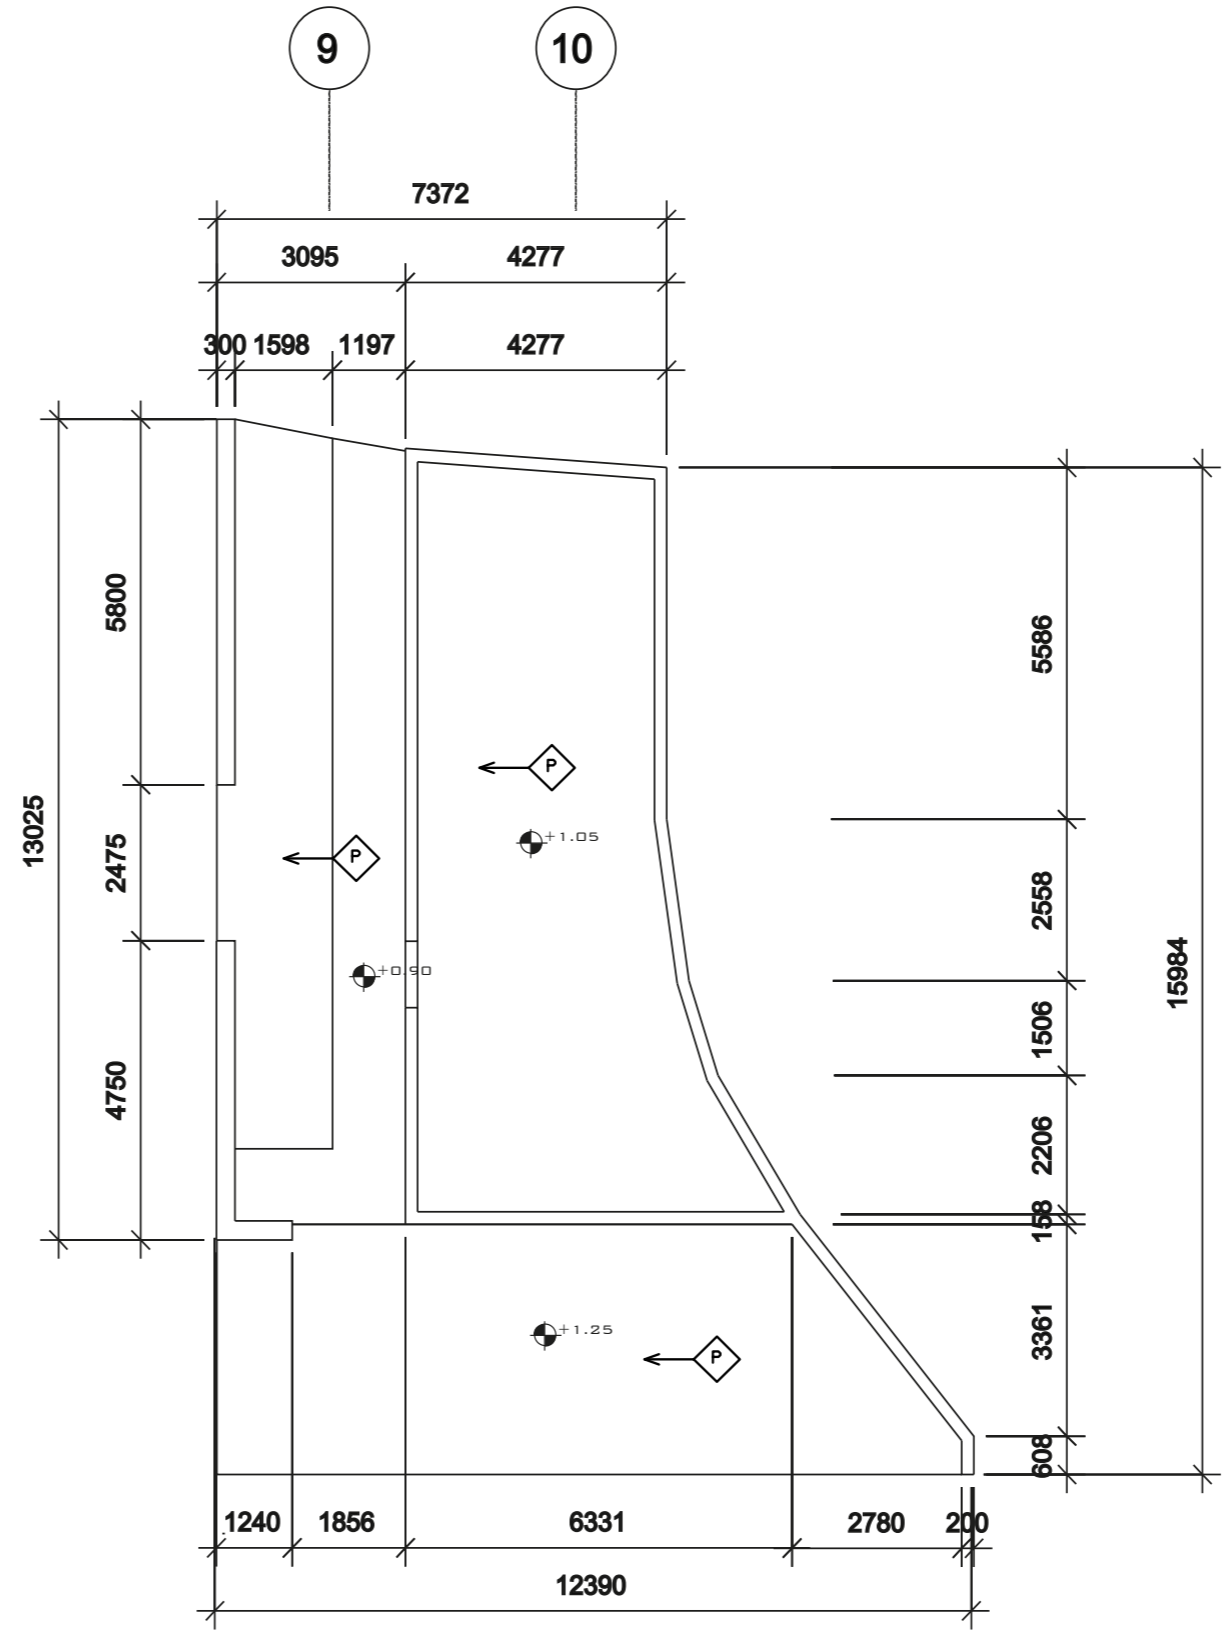
Proyecto: Rehabilitación Arquitectónica		 	
Plano: Acciones preliminares 1er nivel	ESCALA:1:100		
Estudiantes: Adrian Guillen Rodriguez		Subgrupo: A-52	Curso: 2022

Leyenda

← P Piso a Remover/Desmontar

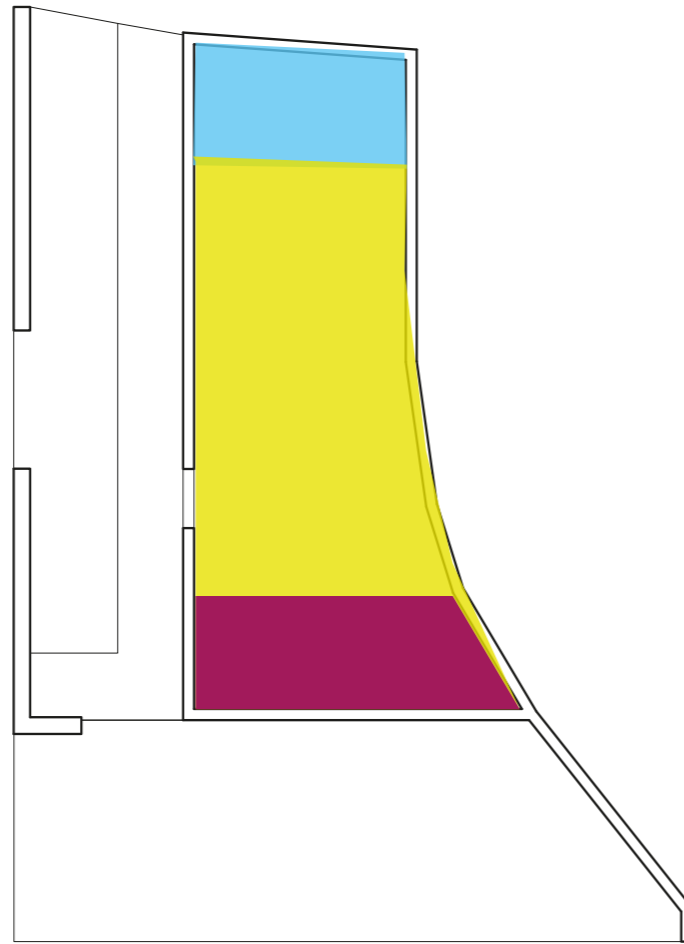
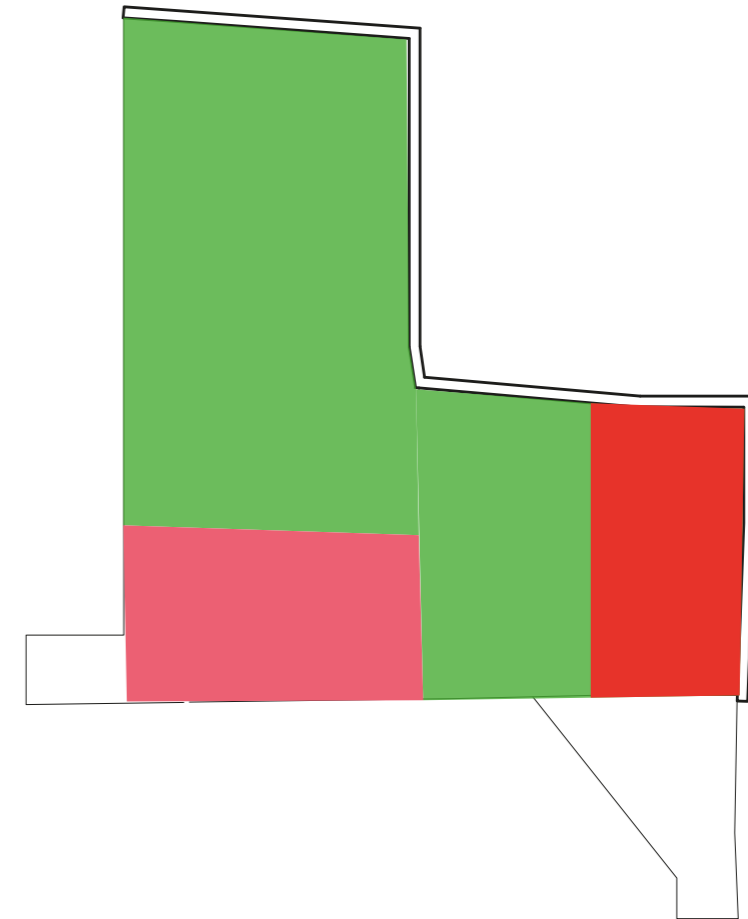
Plano : Propuestas de Zonificación 1er y 2do nivel				ESCALA: 1:100
Estudiantes: Adrian Guillen Rodriguez		Profesor:	Subgrupo: A-52	Curso: 2022

Leyenda

- Servicio sanitario y desechos sólidos
- Zona de elaboración
- Zona de almacen

- Zona de alojamiento
- Zona de recibidor
- Zona de servicio para alojamiento

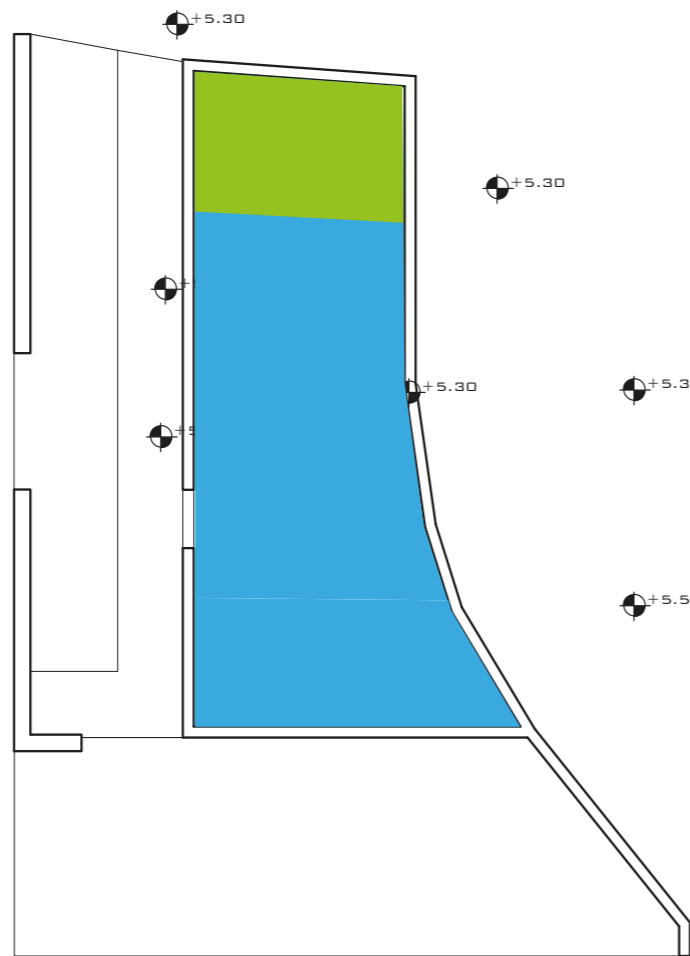
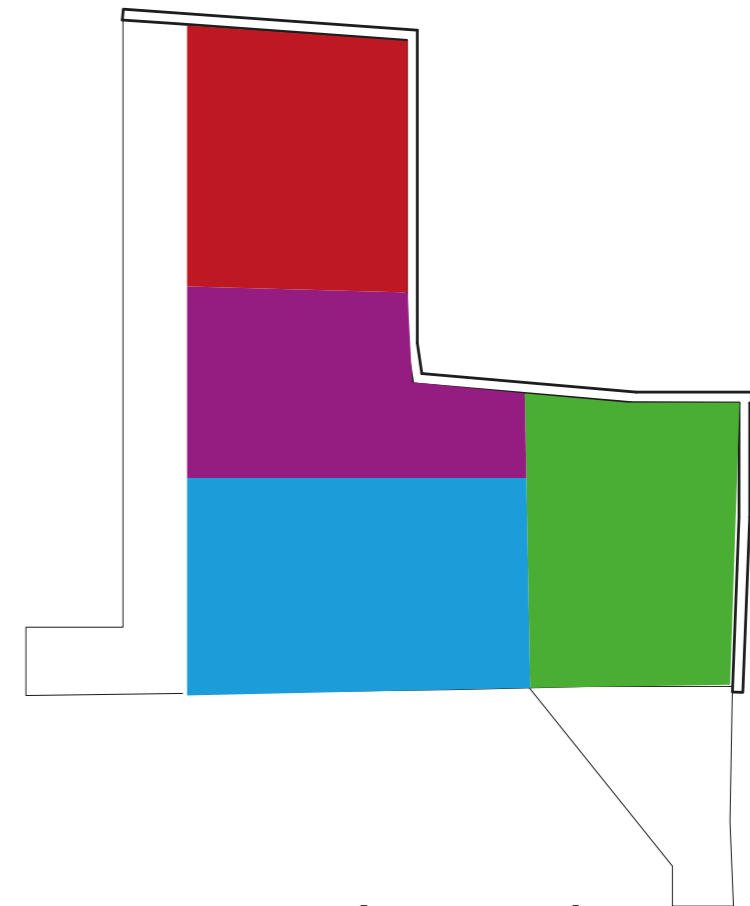
Proyecto: Rehabilitación Arquitectónica		ESCALA: 1:100	
Plano: Propuestas de Zonificación 1er y 2do nivel			
Estudiantes: Adrian Guillen Rodriguez		Subgrupo: A-52	Curso: 2022

Leyenda

- Zona de elaboración
- Zona de almacen

- Zona de servicio
- Zona de alojamiento
- Zona de recibidor
- Zona Administrativa

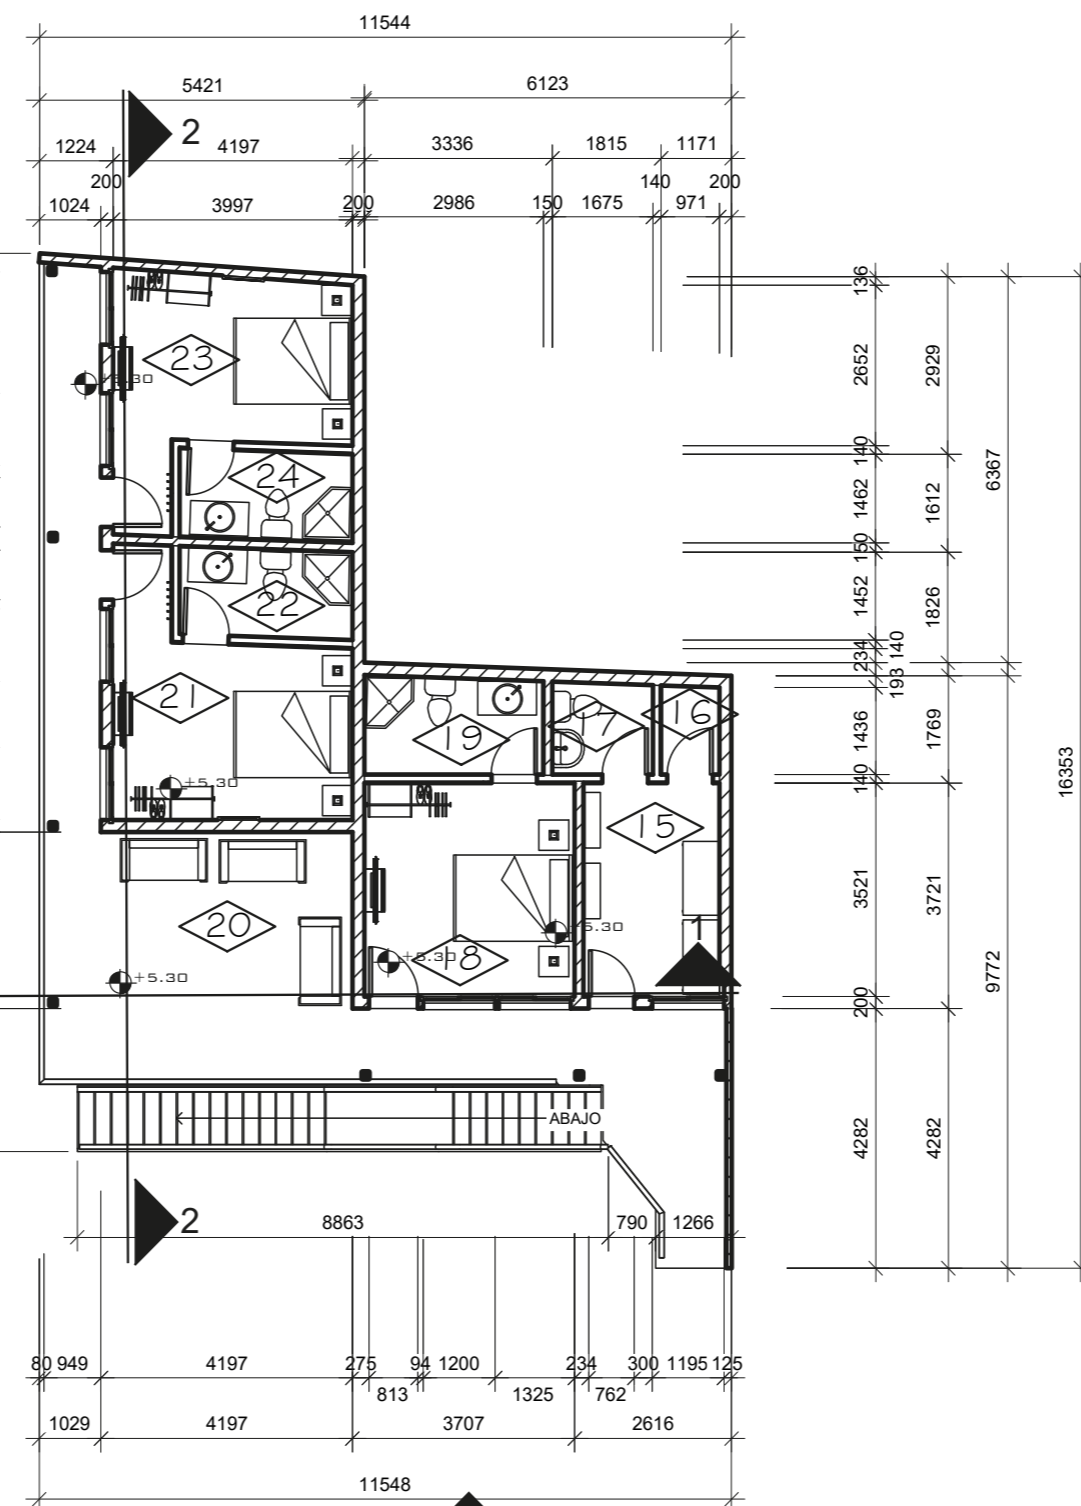
Plano: Planta arquitectónica edificio republicano 2do nivel			
Estudiantes: Adrian Guillen Rodriguez	Profesor:	Subgrupo: A-52	Curso: 2022

LEYENDA

- 15 Habitación Ama de llaves
- 16 Closet Limpieza/Eléctrico
- 17 S.S Ama de llaves
- 18 Habitación 1
- 19 S.S Habitación 1
- 20 Area de estar(semipública)
- 21 Habitación 2
- 22 S.S Habitación 2
- 23 Habitación 3
- 24 S.S Habitación 3

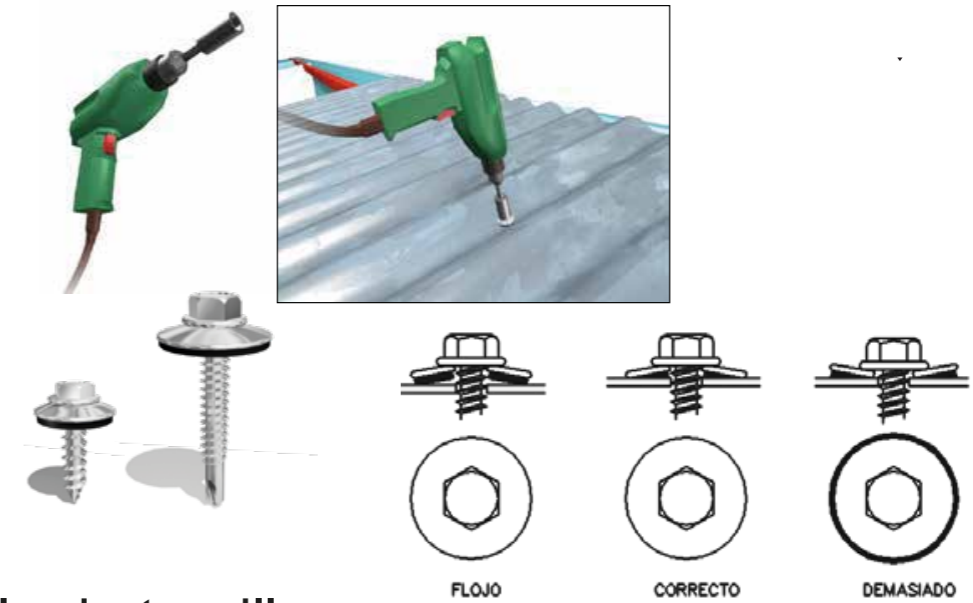
Detalle de tornillos

APRETADO DE TORNILLOS AUTOTALADRANTES

Las arandelas deben estar oprimidas solo en la parte flexible (neopreno), sin que la parte metálica quede a penas deformada, como lo muestra el dibujo.

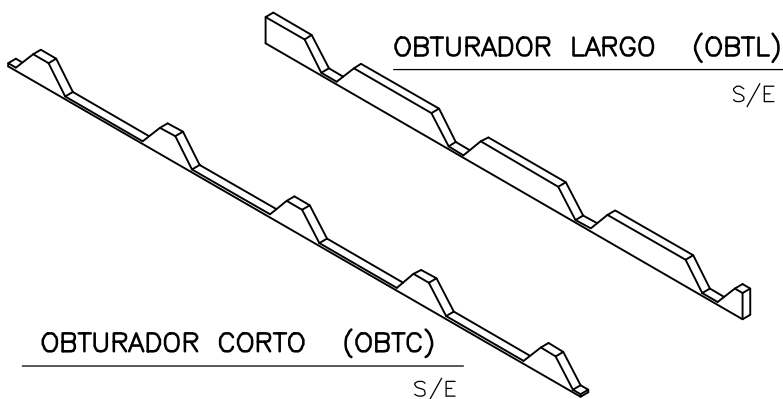
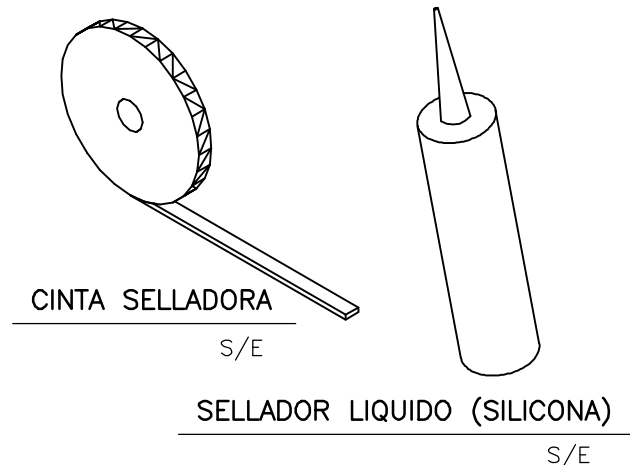
Tienen como finalidad impedir la entrada de agua, aire, polvo o animales por la abertura que queda en la unión entre una capa lisa y una teja grecada u ondulada. De manera que es obligatoria su aplicación para una correcta impermeabilización como aspecto fundamental en la calidad.

DETALLES DE SOLAPE (TEJAS ONDULADAS DE ACERO GALVANIZADO)

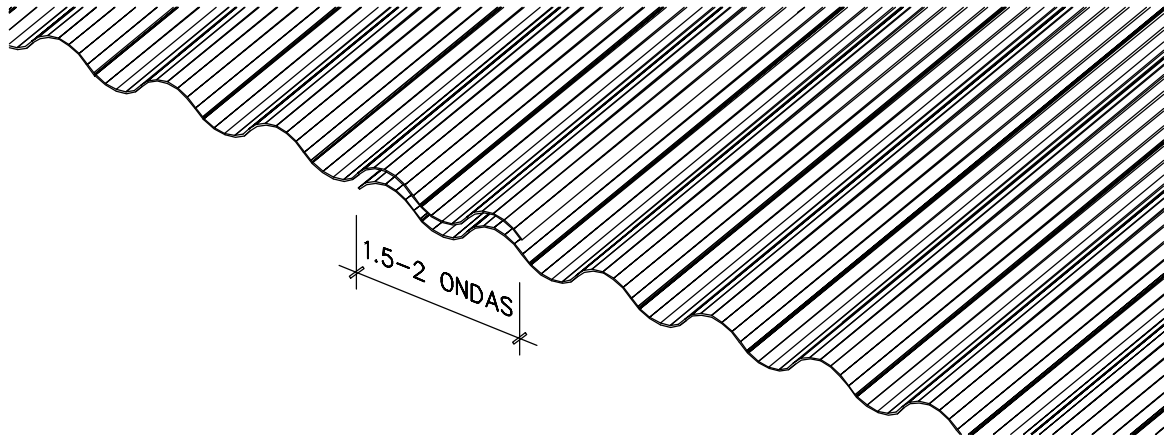
DETALLE DE SOLAPE (MONTA LONGITUDINAL)

LOS PURLING SIEMPRE SE COLOCAN CON EL ALMA EN POSICION VERTICAL Y NO ACOSTADO, PARA APROVECHAR SU RIGIDEZ EN FUNCION DE LA ECONOMIA.

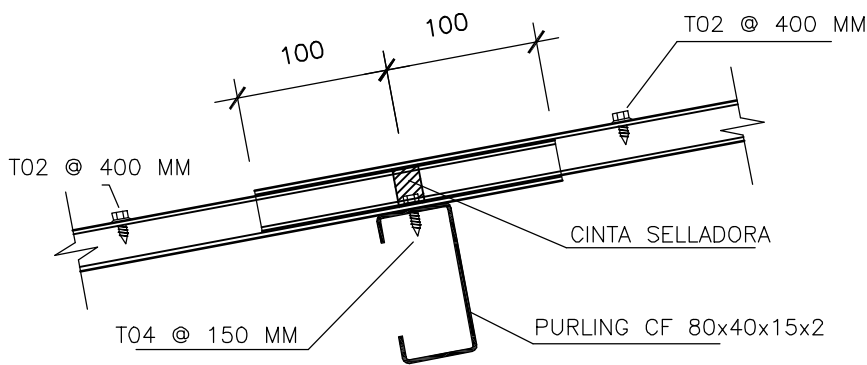
DETALLE DE SOLAPE (MONTA TRANSVERSAL)

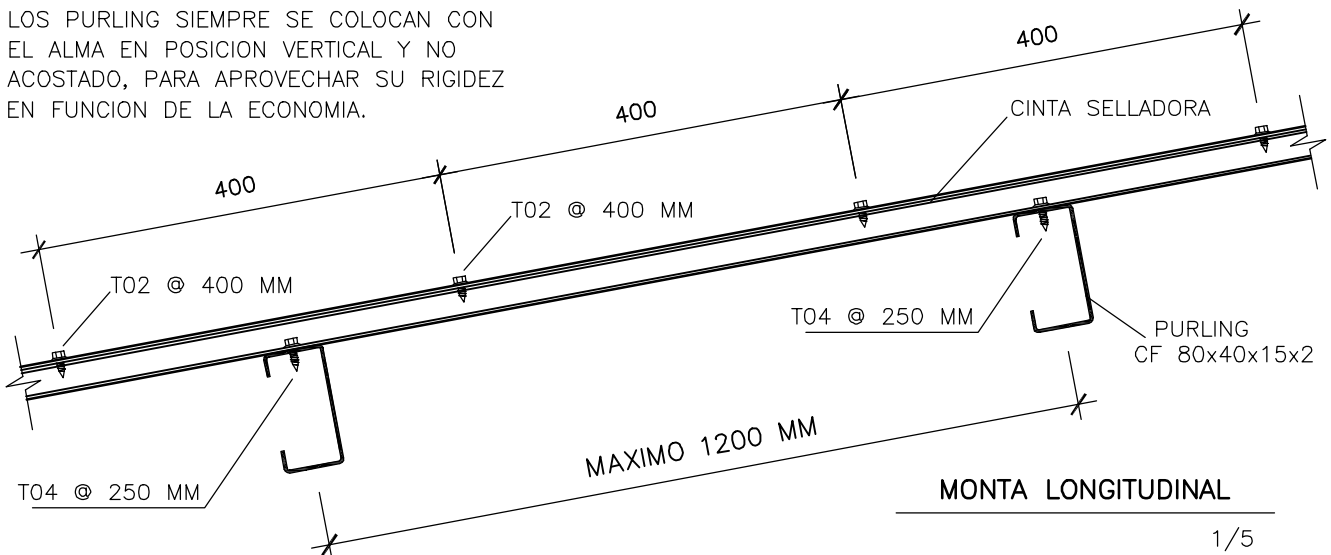
- LA CINTA SELLADORA SE COLOCA ENTRE AMBAS TEJAS A LO LARGO DE LA MONTA LONGITUDINAL Y TRANSVERSAL.
- SE DEBE IMPERMEABILIZAR LOS REMATES ENTRE TECHO Y PAREDES CON MORTERO, PARA EVITAR LA ENTRADA DE LLUVIA, POLVO O BICHOS POR LA ABERTURA.
- LA FIJACION TEJA-PURLING ES MEDIANTE TORNILLOS AUTOTALADRANTES T04 DK No 6.3 x 32 P25 ESPACIADOS A 250 MM, EXCEPTO EN LA MONTA TRANV. DONDE VAN ESPACIADOS A 150 MM.
- LA FIJACION TEJA-TEJA ES MEDIANTE TORNILLOS AUTOROSCANTE T02 SL 4.5 x 15 P14 ESPACIADOS A 400 MM.
- LA LUZ MAXIMA DE LOS PURLING CF 80x40x15x2 ENTRE APOYOS ES DE 4000 MM.
- LA PENDIENTE MINIMA RECOMENDADA DE LA CUBIERTA ES 20%.
